## DEKRA CZ a.s.

## ÚDAJE O VOZIDLE

| Model vozidla: | Fiat Ducato Maxi Velkoprost. skříň 35 | Provedení: | 140 Multijet EU6d, L5H2 (EURO 6d) |

SEZNAM POŠKOZENÍ

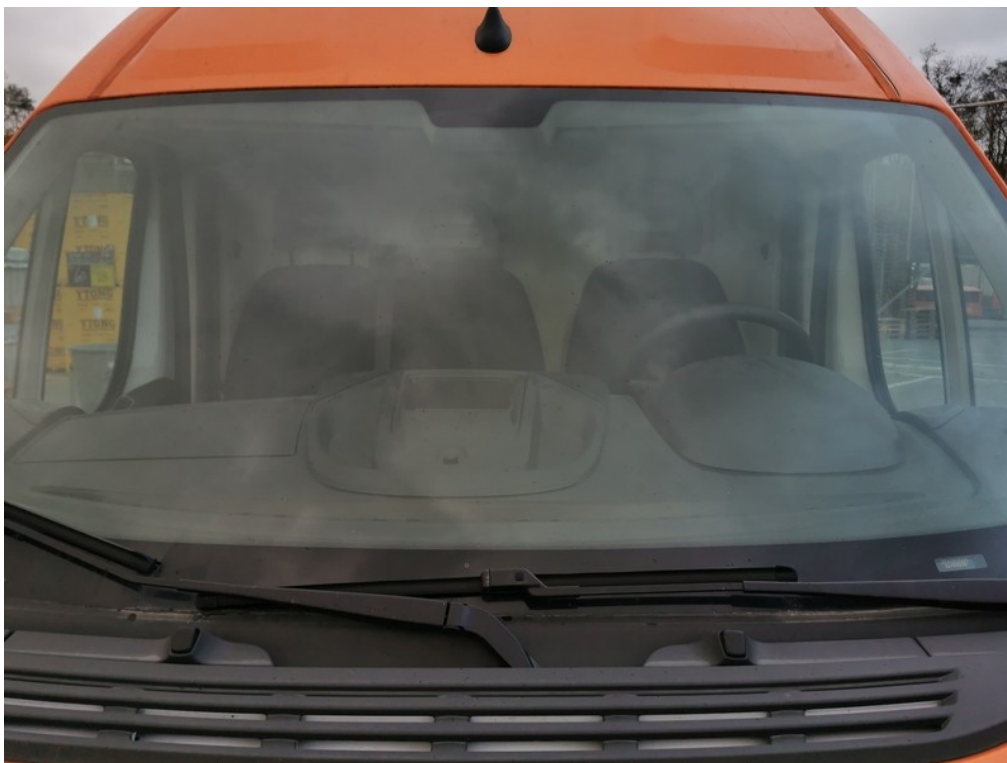
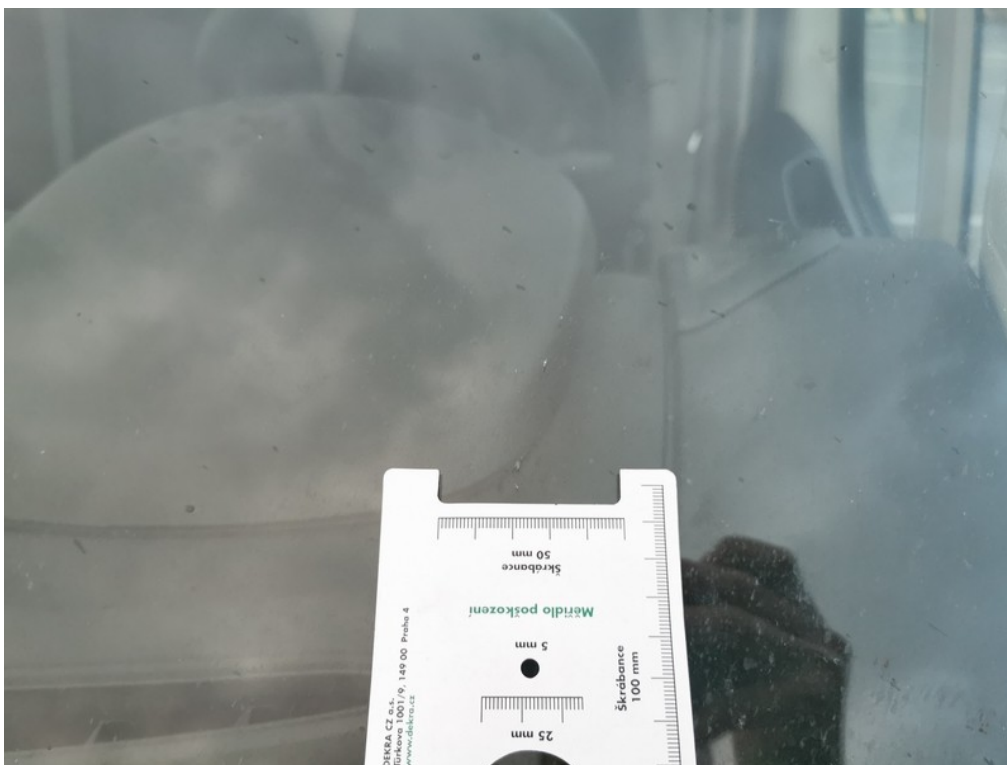
| P.č. | Poškozený díl | Druh poškození | Způsob opravy |
|---|---|---|---|
| 1 | Čelní sklo | Poškození od odletujícího kamení | Opravit |

- 1 **Čelní sklo - Poškození od odletujícího kamení**  
Umístění: Exteriér (vnější prostor)  
Způsob opravy: Opravit

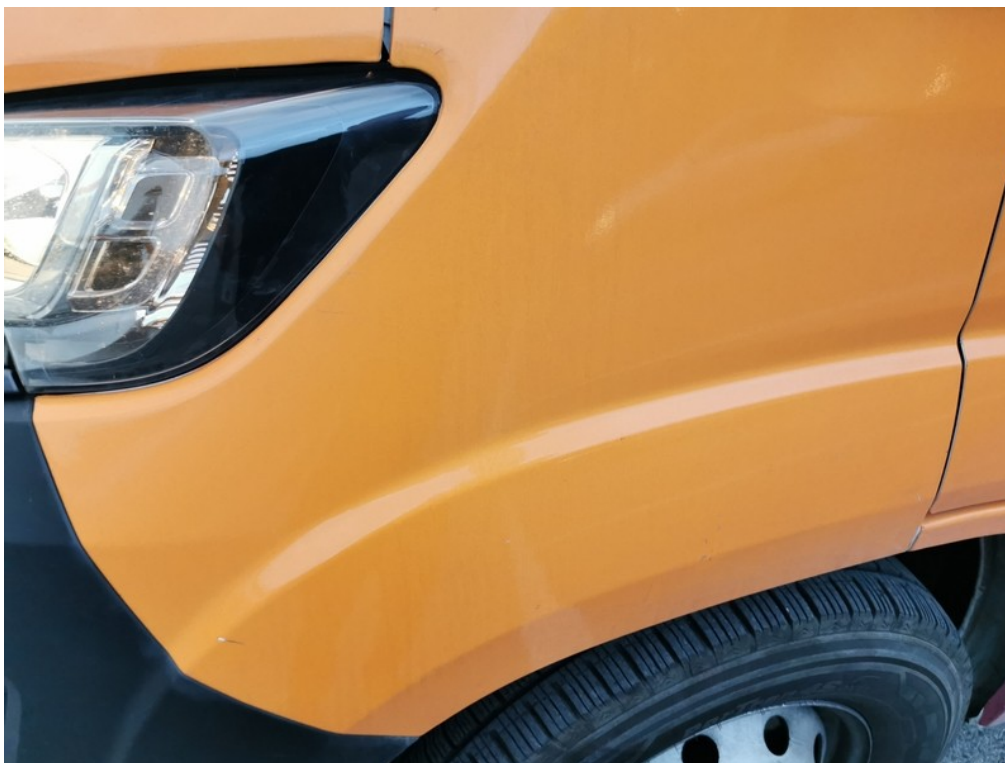
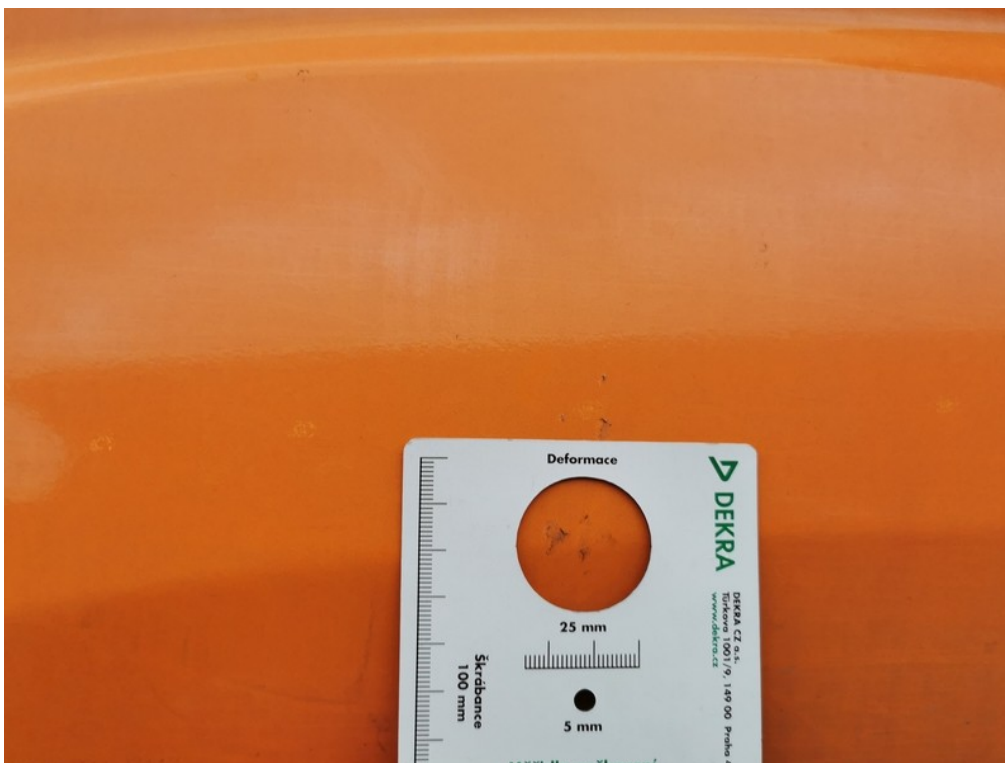
| P.č. | Poškozený díl | Druh poškození | Způsob opravy |
|---|---|---|---|
| 2 | Blatník přední levý | Jamka | Opravit |

2 **Blatník přední levý - Jamka**  
Umístění:  
Způsob opravy:

Poznámka: + škrábance

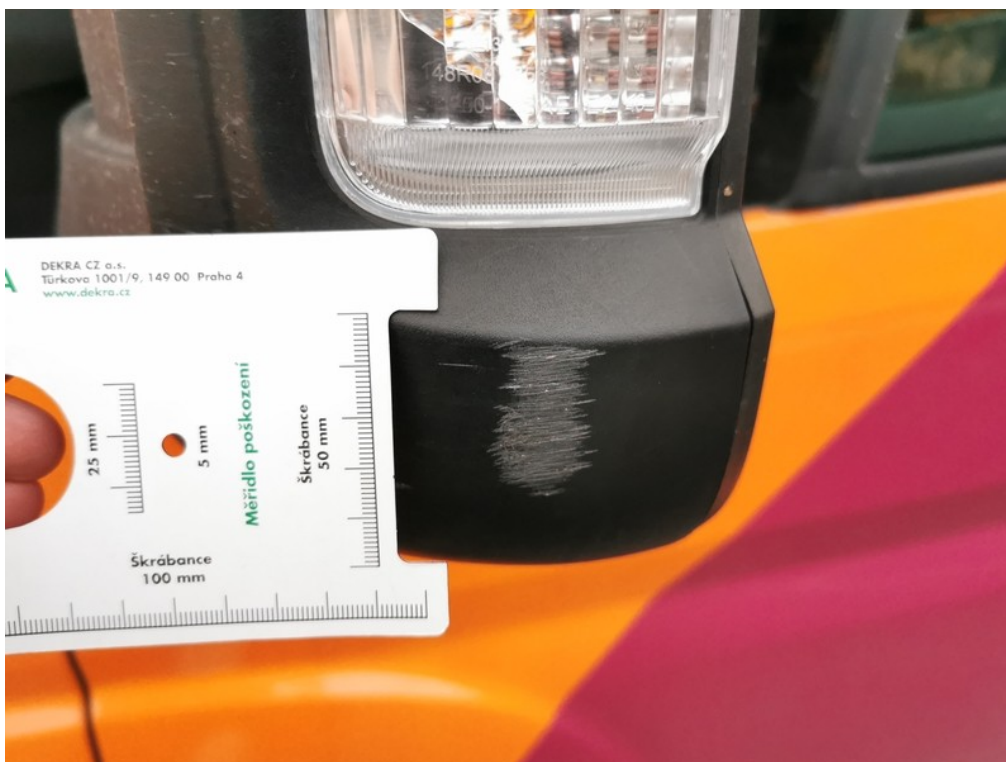
| P.č. | Poškozený díl | Druh poškození | Způsob opravy |
|---|---|---|---|
| 3 | Poznámka: + škrábance<br>Kryt L zpětného zrcátka | Škrábance | Vyměnit |

- 3 **Kryt L zpětného zrcátka - Škrábance**  
Umístění: Exteriér (vnější prostor)  
Způsob opravy: Vyměnit

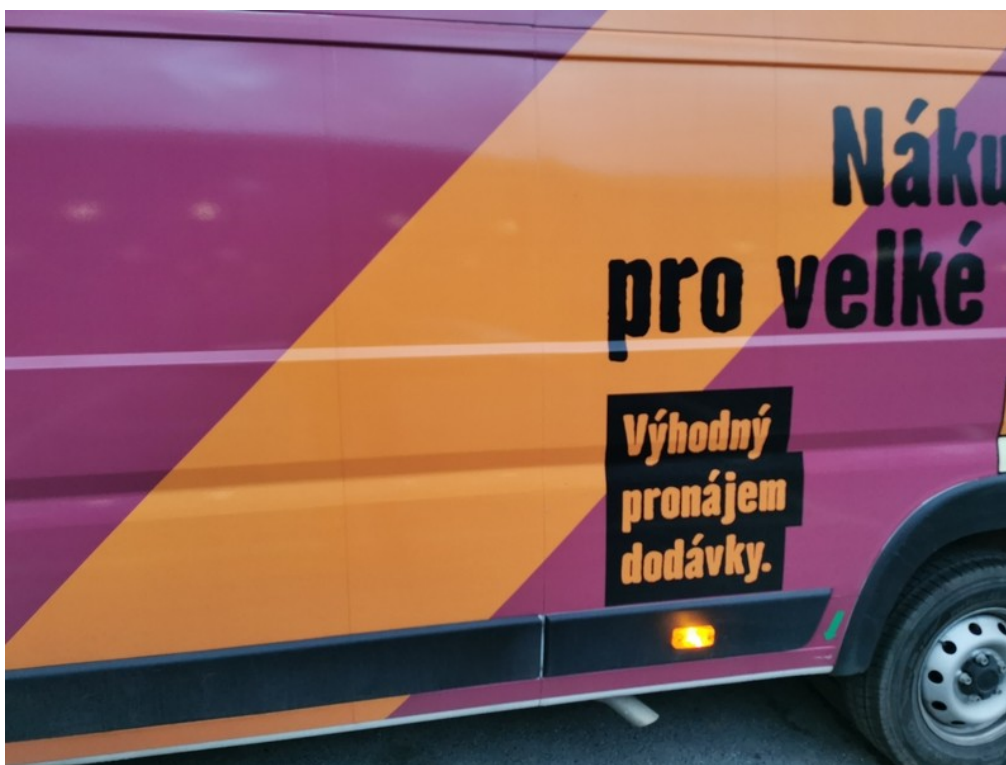
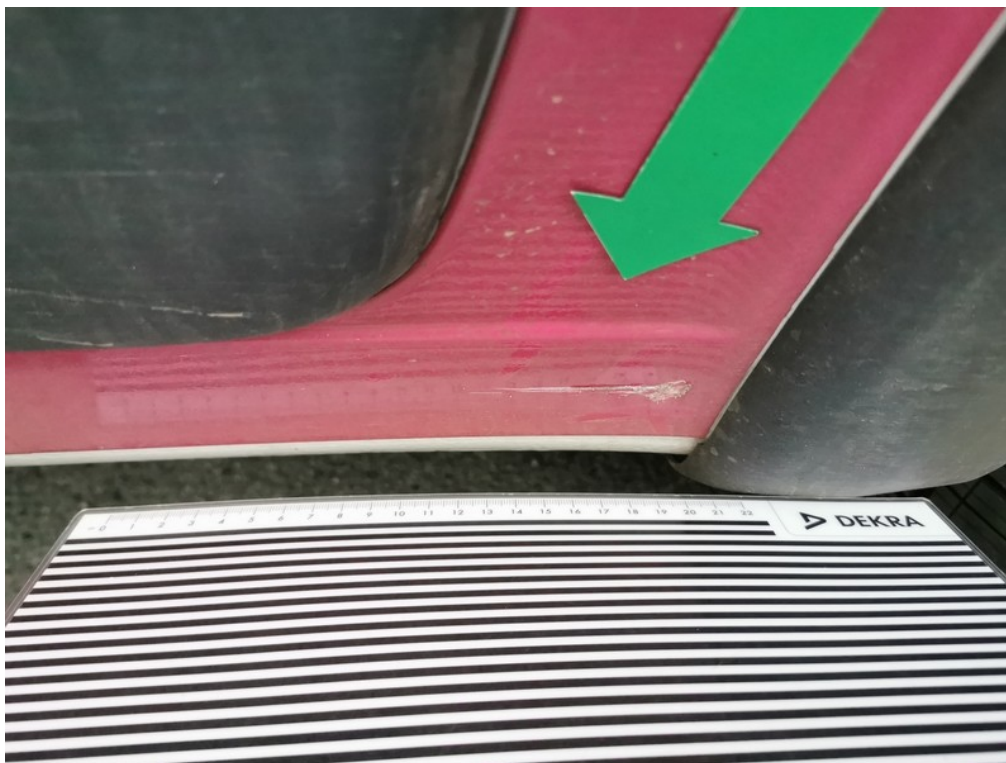
| P.č. | Poškozený díl | Druh poškození | Způsob opravy |
|---|---|---|---|
| 4 | | Deformace | Opravit |

- 4 **Bočnice zadní L VELKÁ - Deformace**  
Umístění: Exteriér (vnější prostor)  
Způsob opravy: Opravit

Poznámka: + škrábance

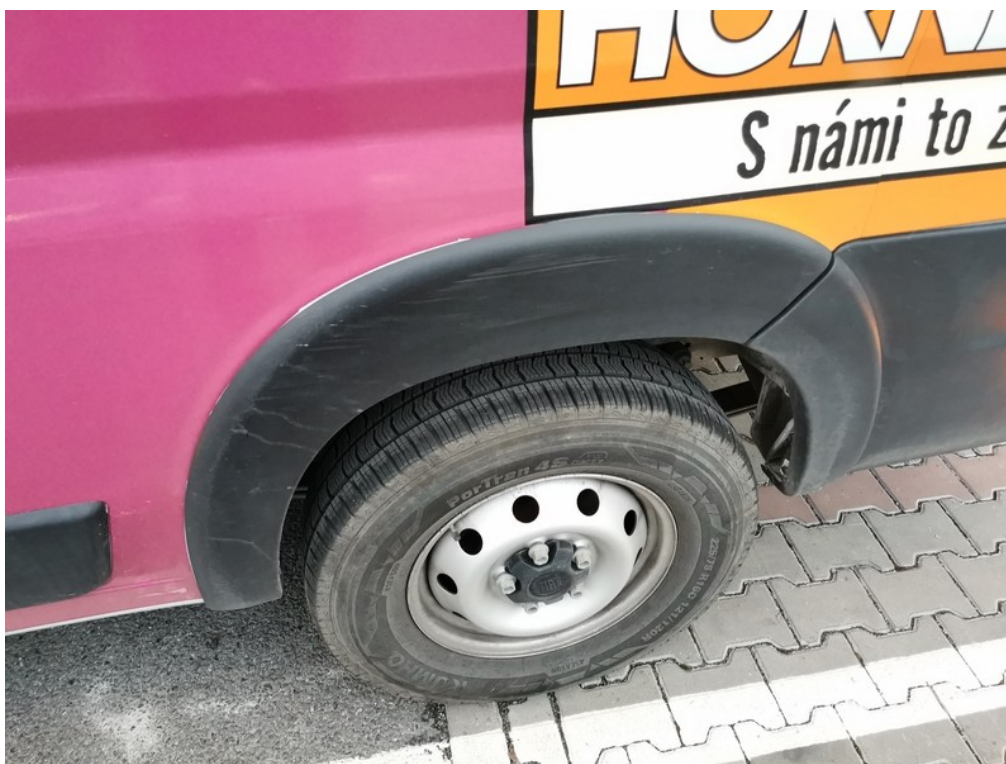
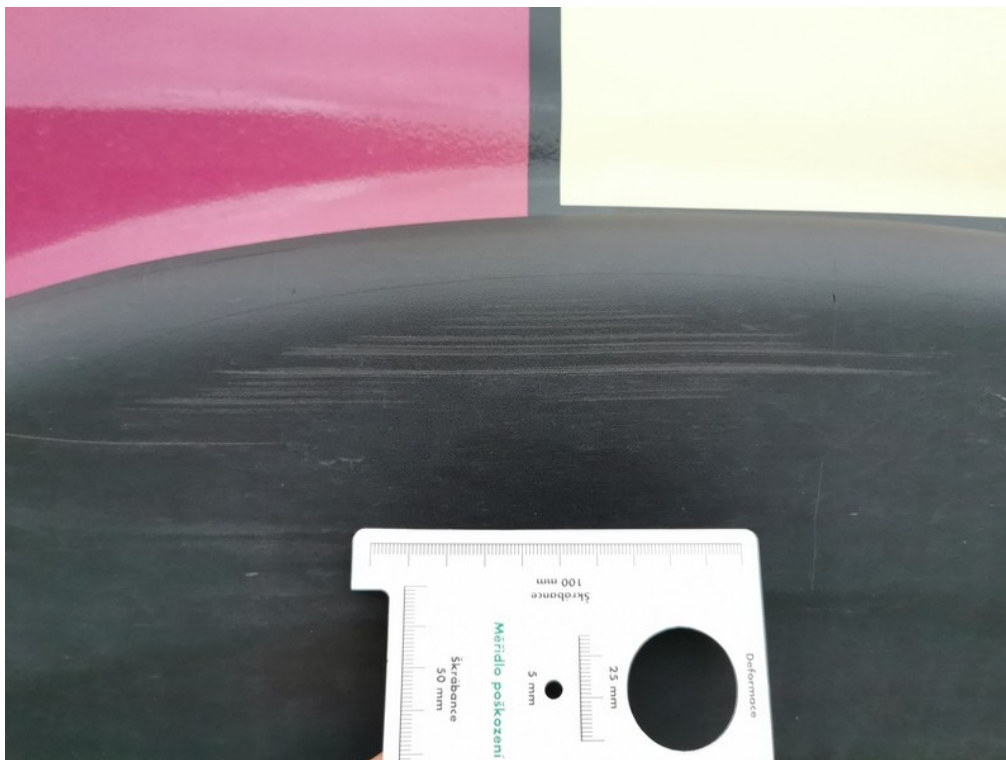
| P.č. | Poškozený díl | Druh poškození | Způsob opravy |
|---|---|---|---|
| 5 | Poznámka: + škrábance<br>Lem kola LZ bočnice | Škrábance | Vyměnit |

- 5 **Lem kola LZ bočnice - Škrábance**  
Umístění: Exteriér (vnější prostor)  
Způsob opravy: Vyměnit

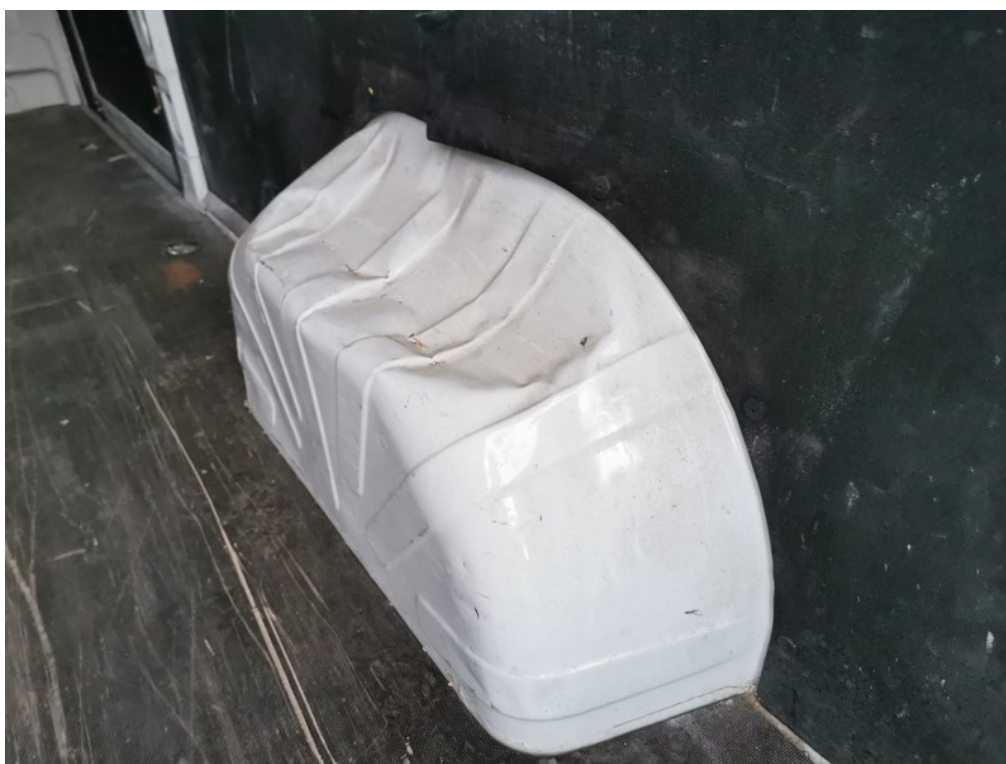
| P.č. | Poškozený díl | Druh poškození | Způsob opravy |
|---|---|---|---|
| 6 | | Deformace | Opravit |

**6 Blatník PZ - Deformace**  
Umístění:  
Způsob opravy:

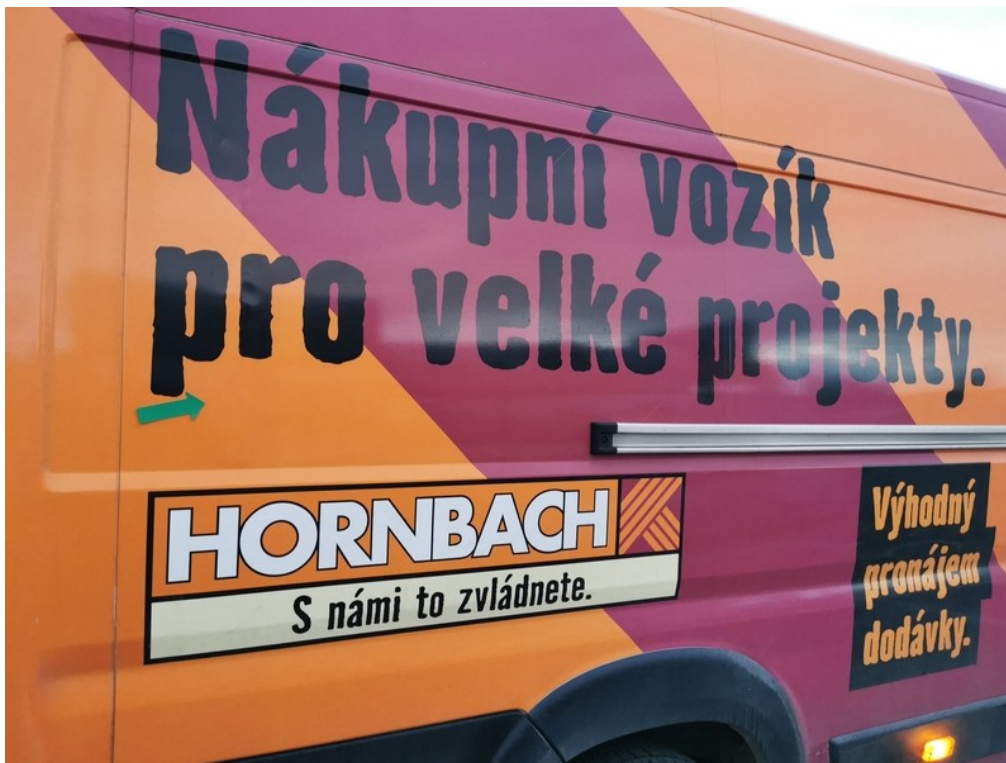
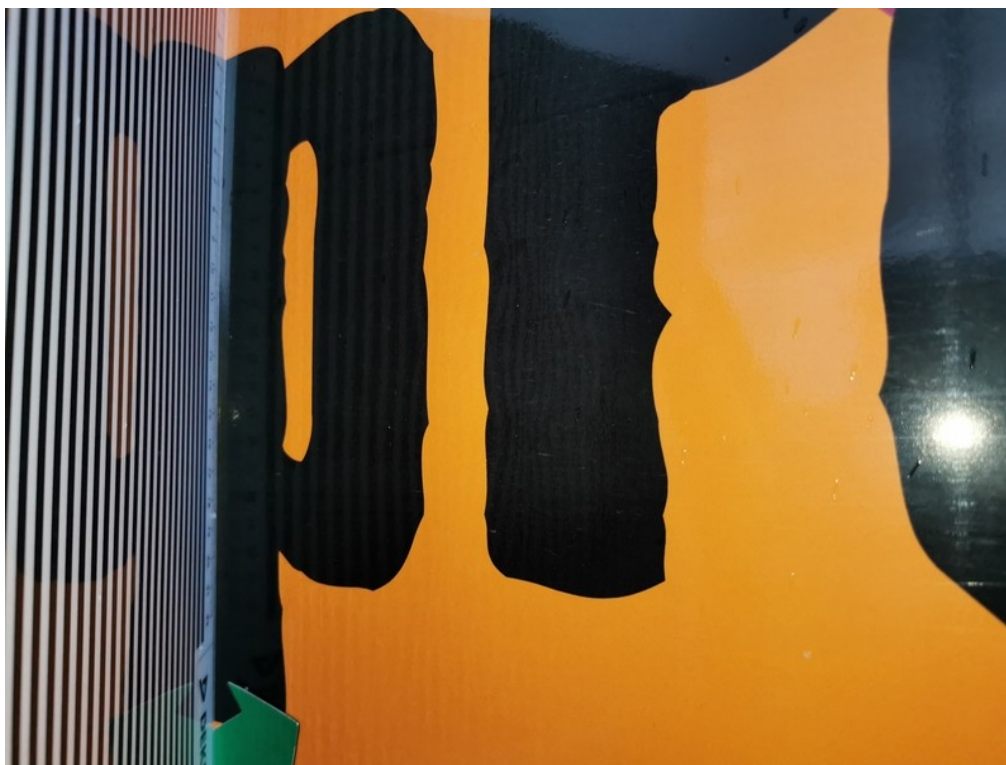
| P.č. | Poškozený díl | Druh poškození | Způsob opravy |
|---|---|---|---|
| 7 | Bočnice zadní pravá | Deformace | Opravit |

- 7 **Bočnice zadní pravá - Deformace**  
Umístění: Exteriér (vnější prostor) Poznámka:  
Způsob opravy: Opravit

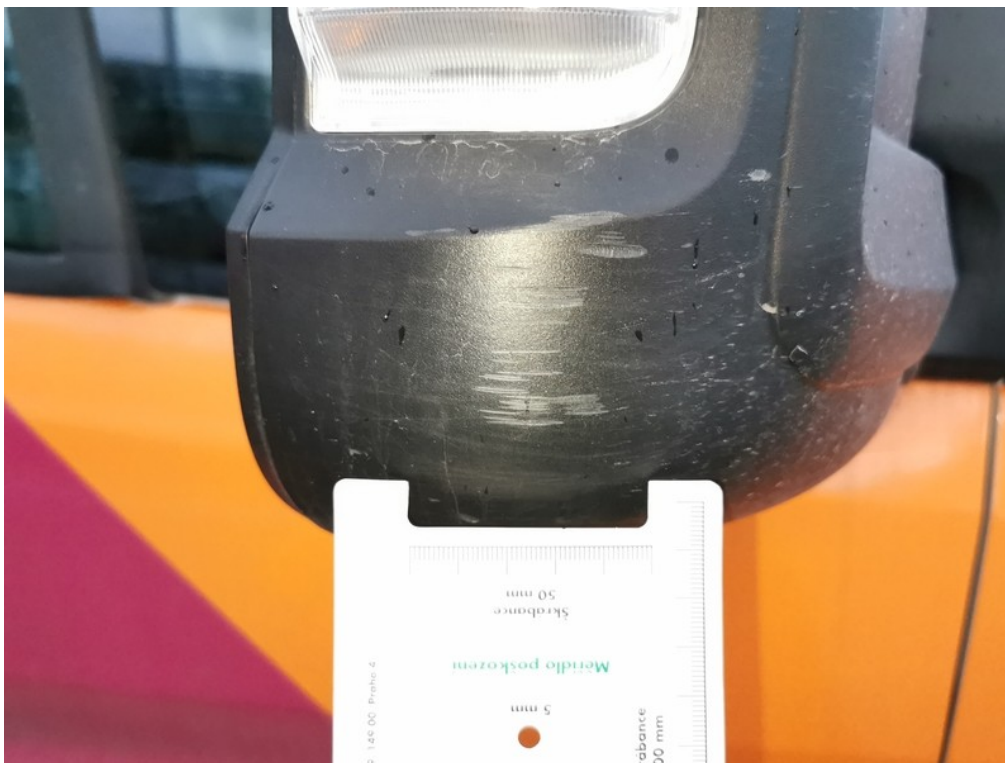
| P.č. | Poškozený díl | Druh poškození | Způsob opravy |
|---|---|---|---|
| 8 | Kryt P zpětného zrcátka | Škrábance | Vyměnit |

- 8 **Kryt P zpětného zrcátka - Škrábance**  
Umístění: Exteriér (vnější prostor)  
Způsob opravy: Vyměnit

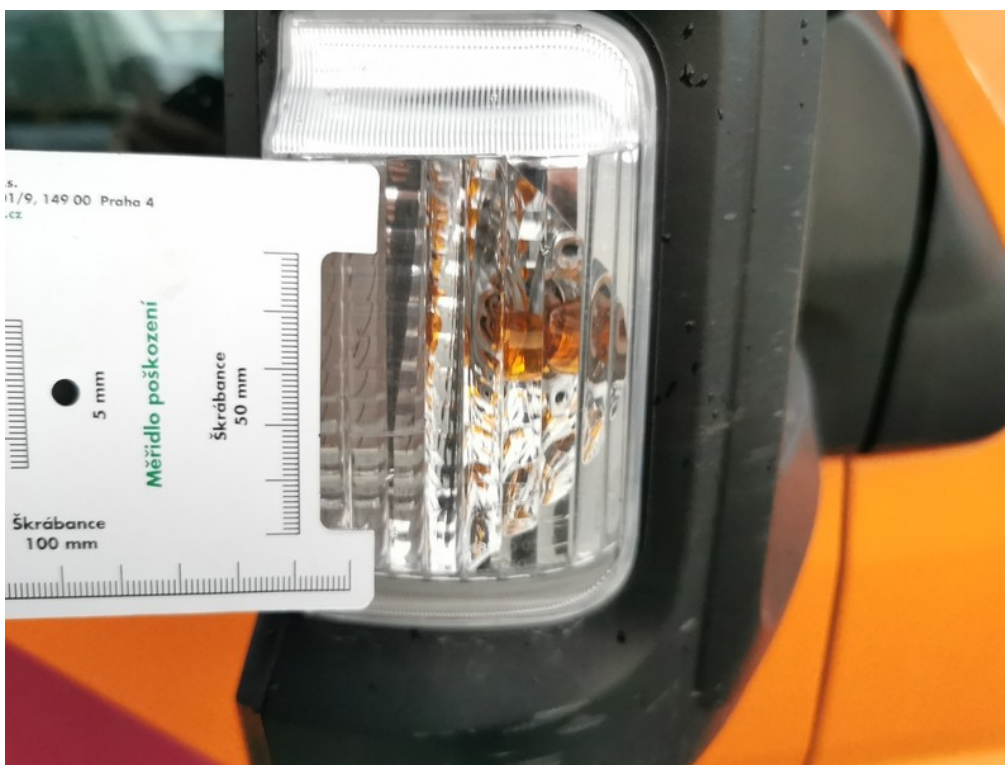
| P.č. | Poškozený díl | Druh poškození | Způsob opravy |
|---|---|---|---|
| 9 | Blikač boční P zpětného zrcátka | Škrábance | Vyměnit |

- 9 **Blikač boční P zpětného zrcátka - Škrábance**  
Umístění: Exteriér (vnější prostor)  
Způsob opravy: Vyměnit

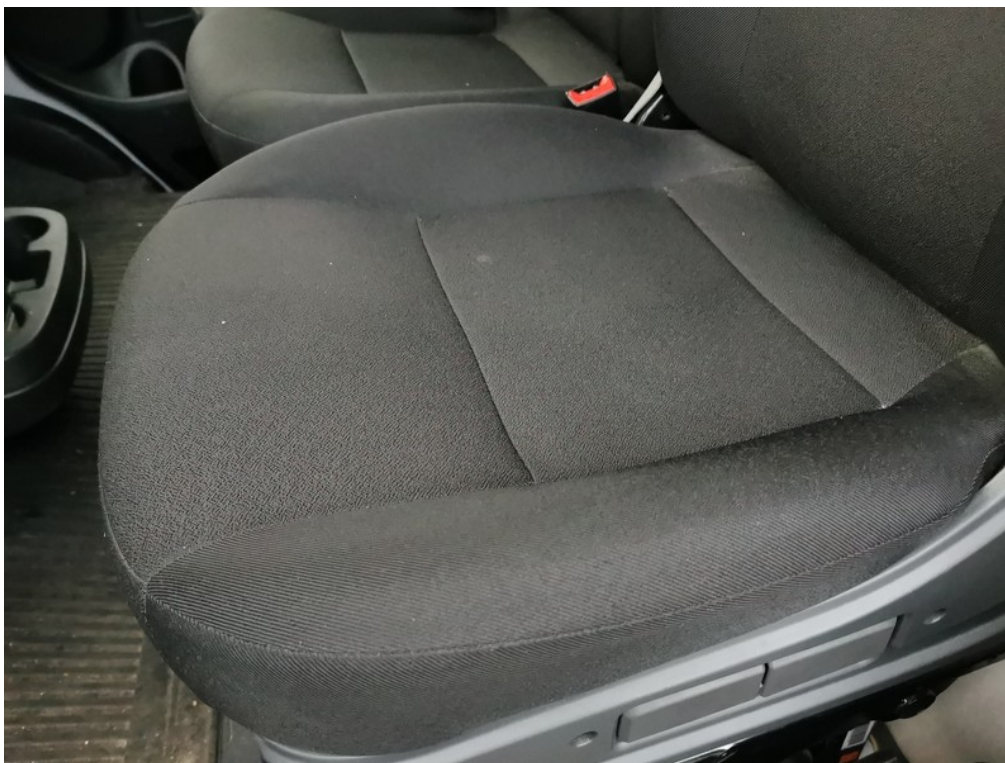
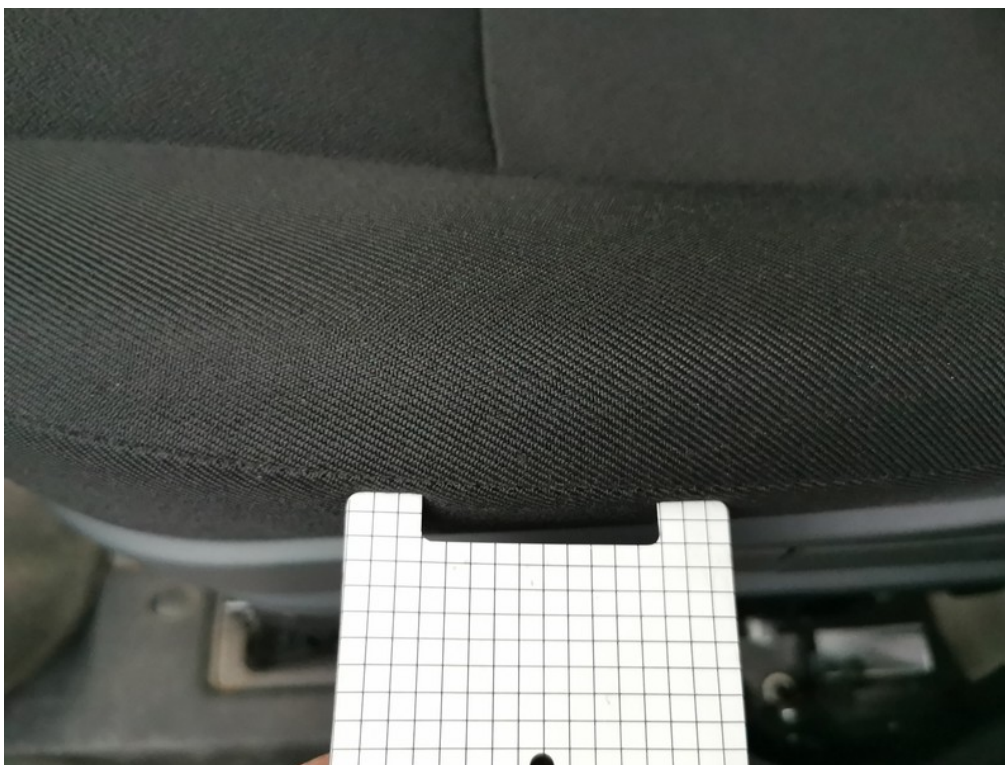
| P.č. | Poškozený díl | Druh poškození | Způsob opravy |
|---|---|---|---|
| 10 | Potah sedáku sedadla řidiče | Opotřebení | Vyměnit |

10 **Potah sedáku sedadla řidiče - Opotřebení**  
Umístění: Interiér (vnitřní prostor)  
Způsob opravy: Vyměnit

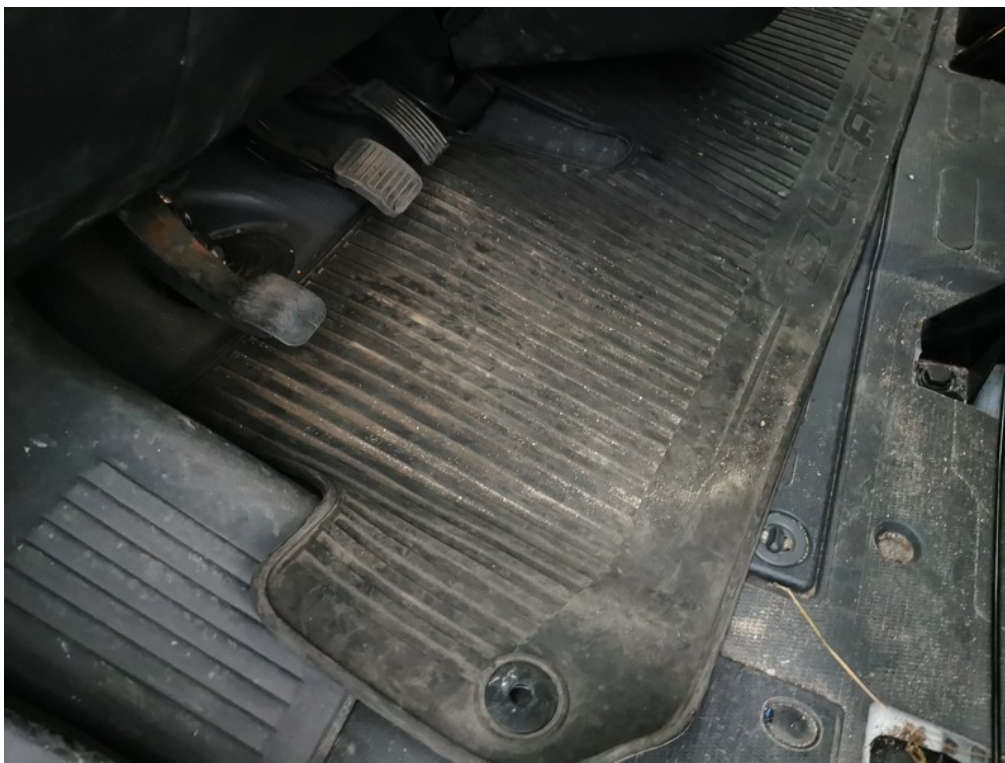
| P.č. | Poškozený díl | Druh poškození | Způsob opravy |
|---|---|---|---|
| 11 | Přídavný koberec LP | Opotřebení | Vyměnit |

- 11 **Přídavný koberec LP - Opotřebení**  
Umístění: Interiér (vnitřní prostor) Poznámka:  
Způsob opravy: Vyměnit

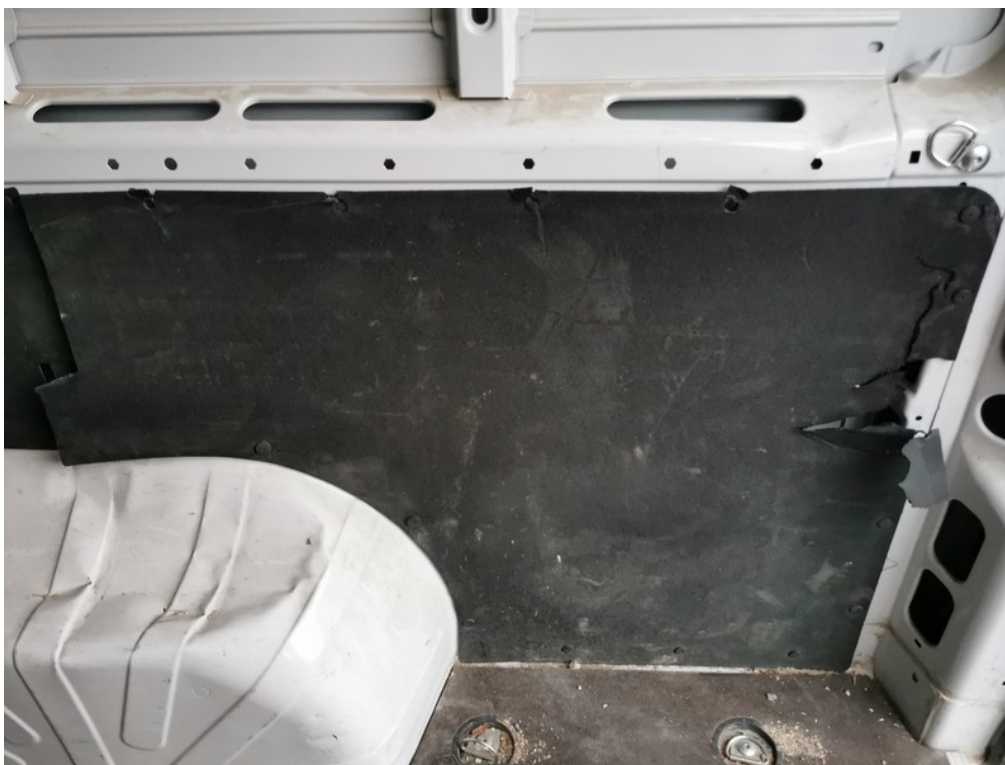
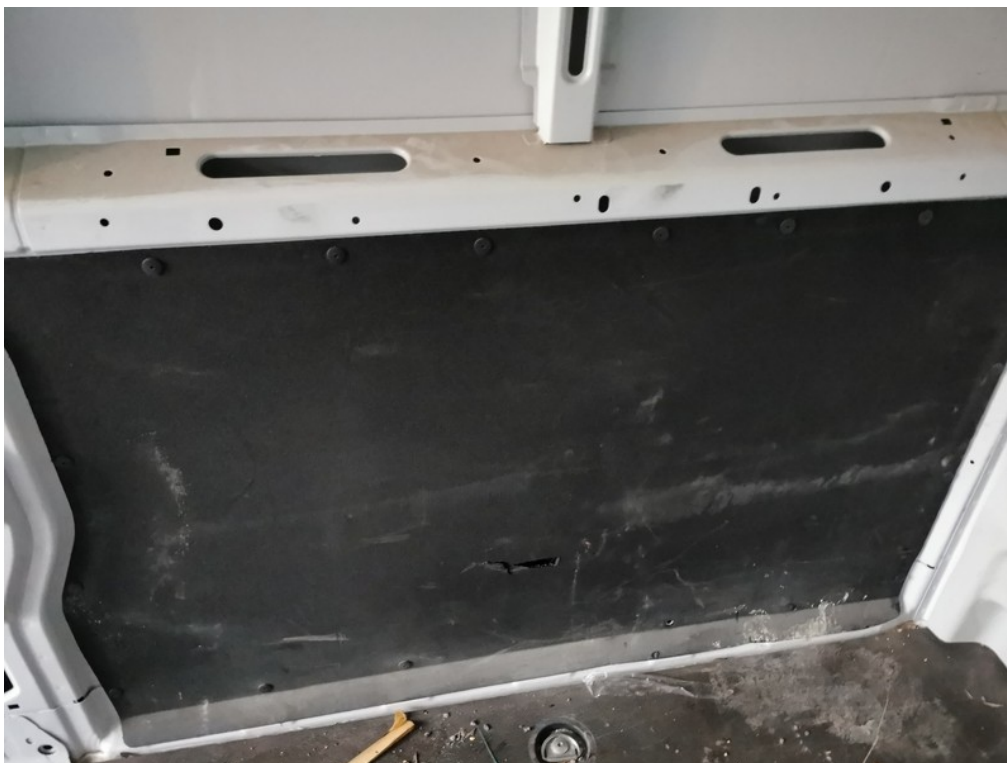
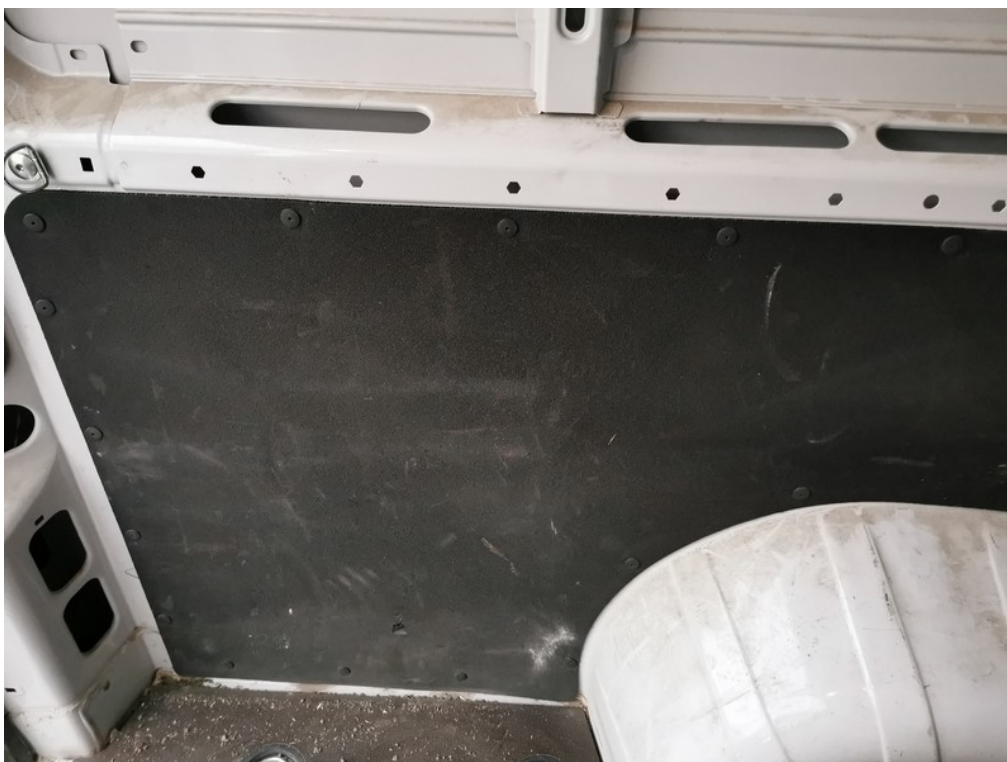
| P.č. | Poškozený díl | Druh poškození | Způsob opravy |
|---|---|---|---|
| 12 | Výplně nákladového prostoru | Prasklina | Vyměnit |

- 12 **Výplně nákladového prostoru - Prasklina**  
Umístění: Interiér (vnitřní prostor) Poznámka: 3x  
Způsob opravy: Vyměnit

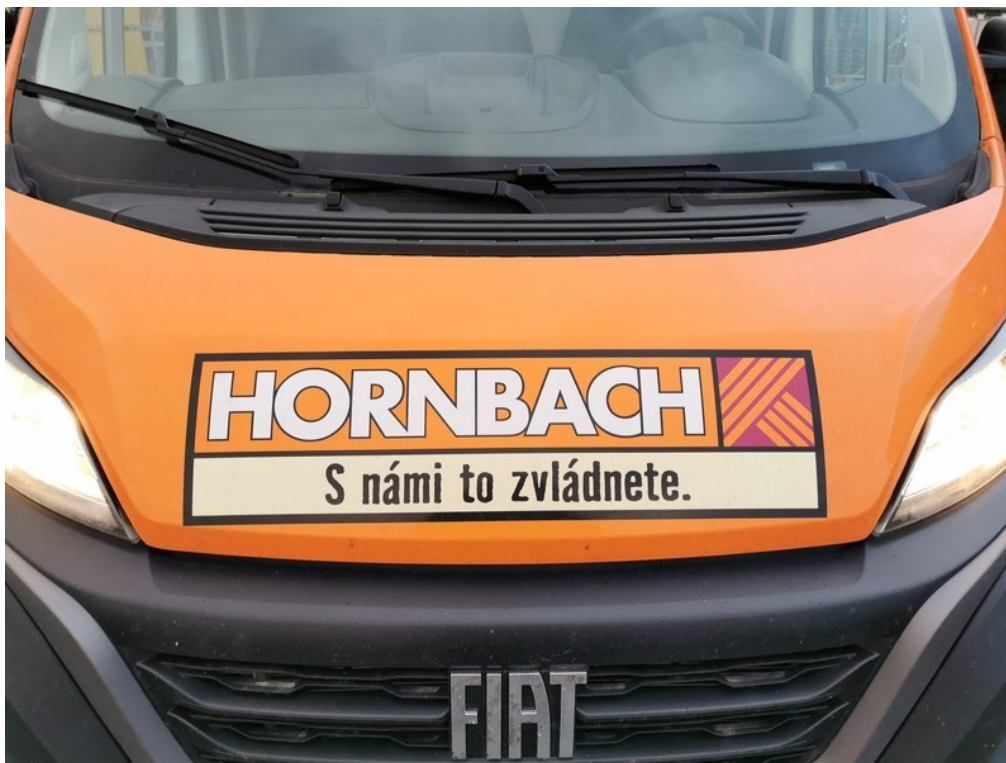
| P.č. | Poškozený díl | Druh poškození | Způsob opravy |
|---|---|---|---|
| 13 | Přední část vozidla | Poškození od odletujícího kamení | Opravit |

13 **Přední část vozidla - Poškození od odletujícího kamení**  
Umístění:  
Způsob opravy:

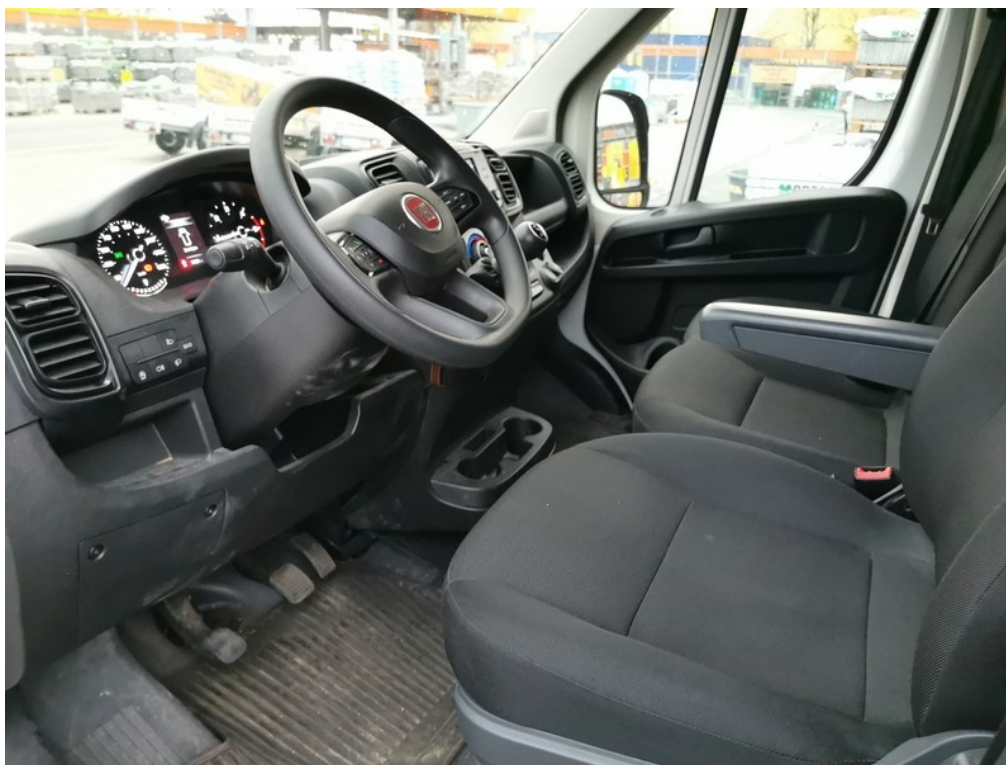
| P.č. | Poškozený díl | Druh poškození | Způsob opravy |
|---|---|---|---|
| 14 | Interiér | Znečištěno | Čištění |

14 **Interiér - Znečištěno**  
Umístění:  
Způsob opravy:

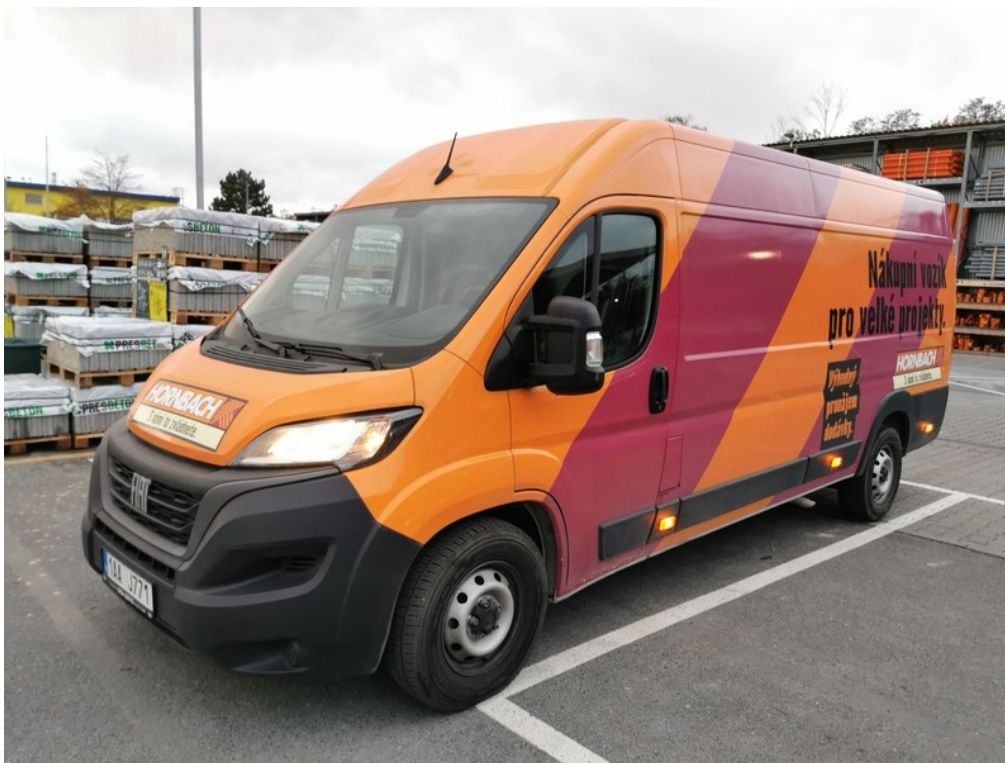
15 **Návod k obsluze vozidla - Chybí**  
Umístění: Ostatní  
Způsob opravy: Doplnit/dodat

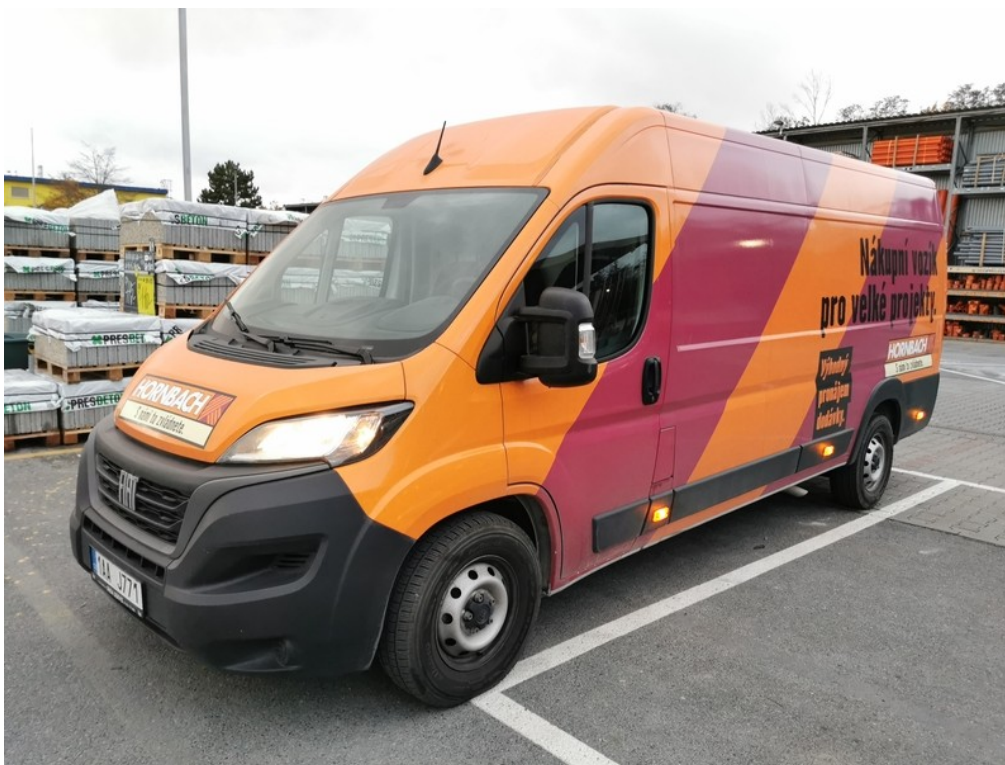
16 **Servisní kniha - Chybí**  
Umístění: Ostatní  
Způsob opravy: Doplnit/dodat

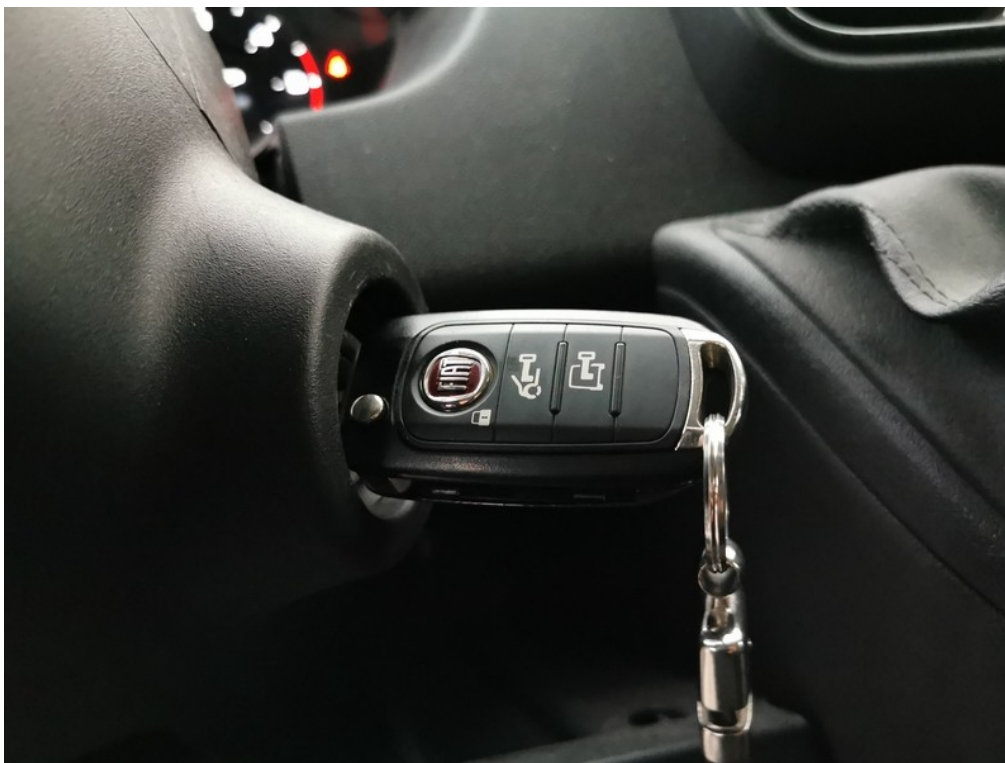
17 **Klíč od vozidla - Chybí**  
Umístění:  
Způsob opravy:

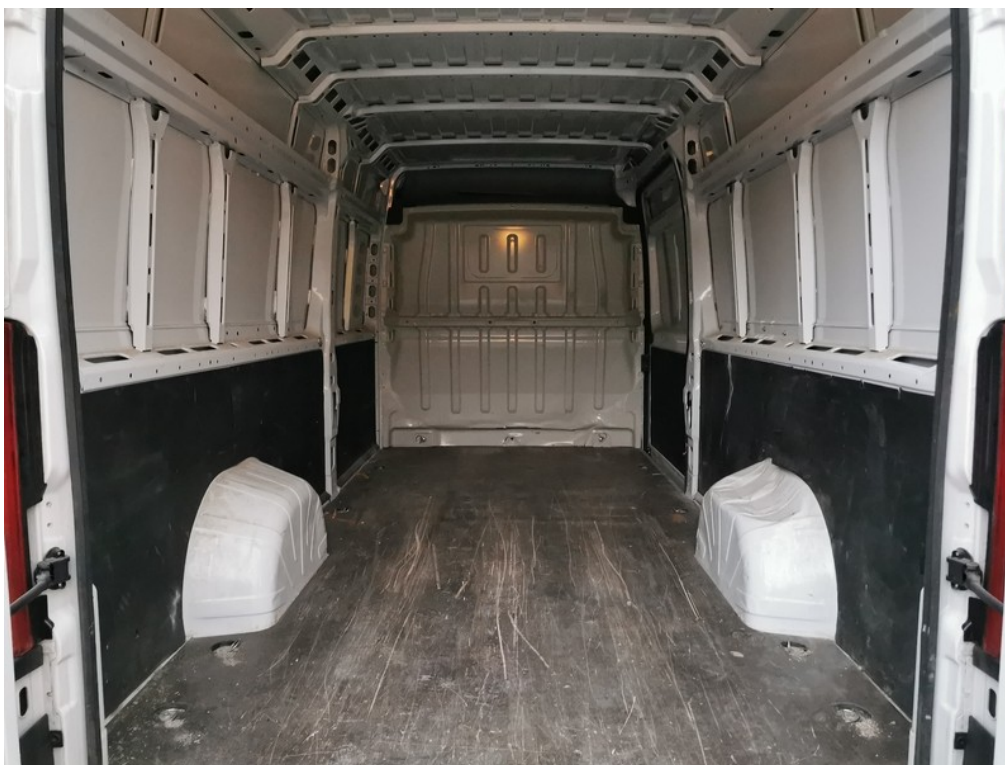
| P.č. | Poškozený díl | Druh poškození | Způsob opravy |
|---|---|---|---|
| 18 | Nákladový prostor | Deformace | Opravit |

18 **Nákladový prostor - Deformace**  
Umístění:  
Způsob opravy:

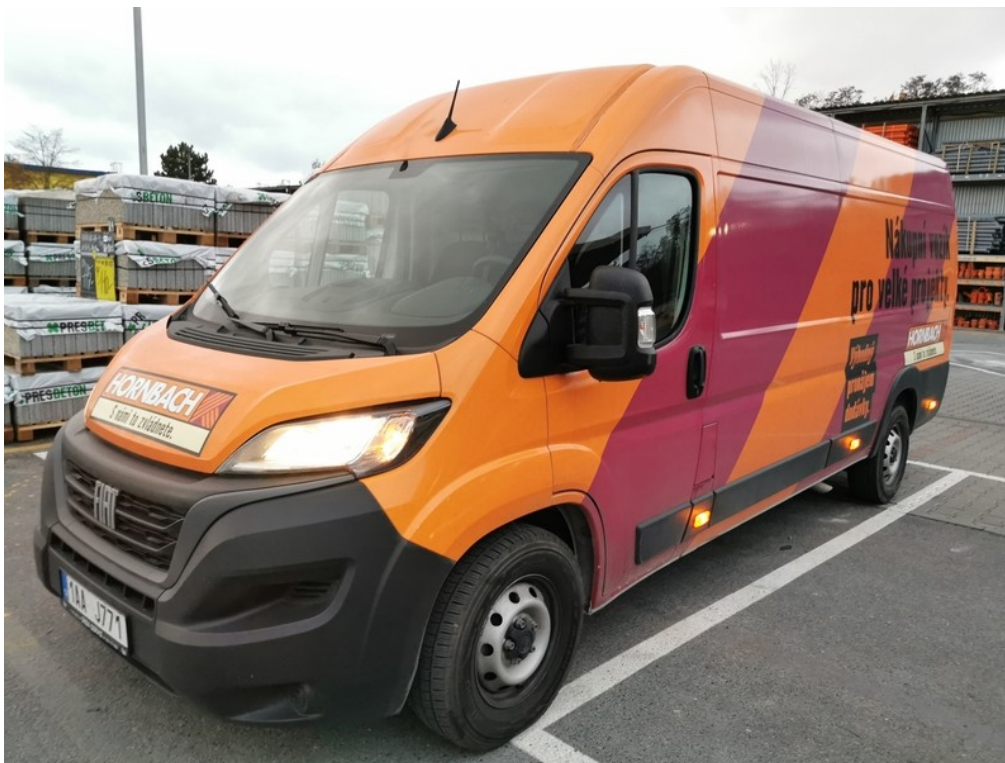
| P.č. | Poškozený díl | Druh poškození | Způsob opravy |
|---|---|---|---|
| 19 | Celková plocha karoserie | Škrábance | Vyleštit |

19 Celková plocha karoserie - Škrábance  
Umístění: Ostatní  
Způsob opravy: Vyleštit
