## DEKRA CZ a.s.

## ÚDAJE O VOZIDLE

| Model vozidla: | Fiat Ducato Maxi Velkoprost. skříň 35 | Provedení: | 140 Multijet EU6d, L5H2 (EURO 6d) |

SEZNAM POŠKOZENÍ

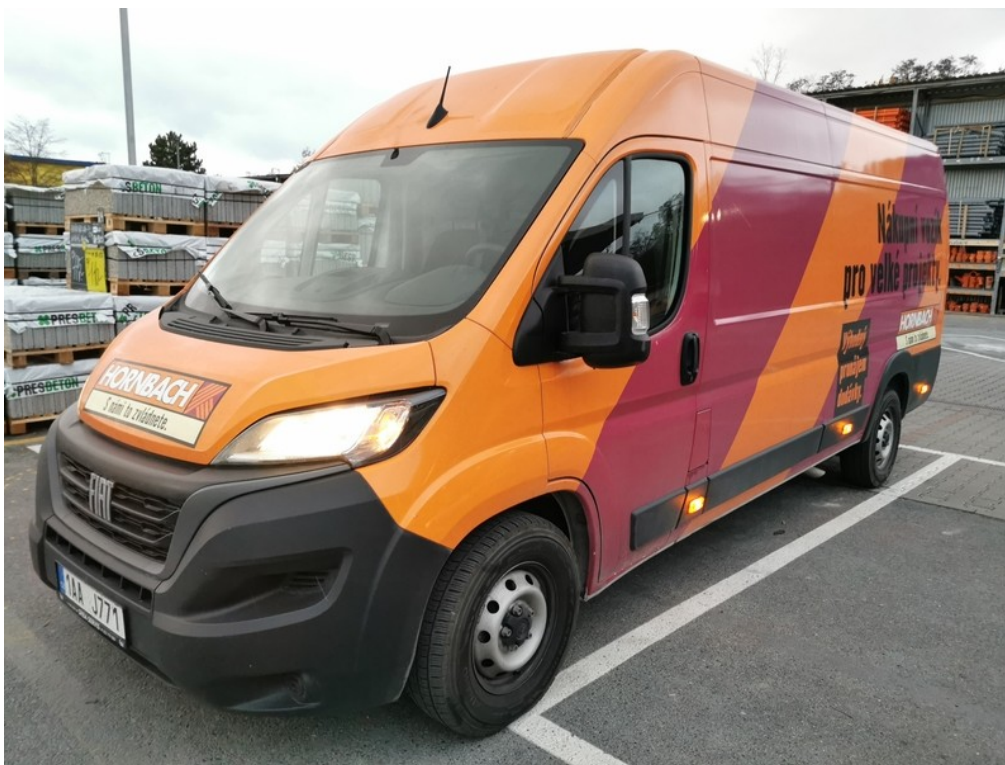
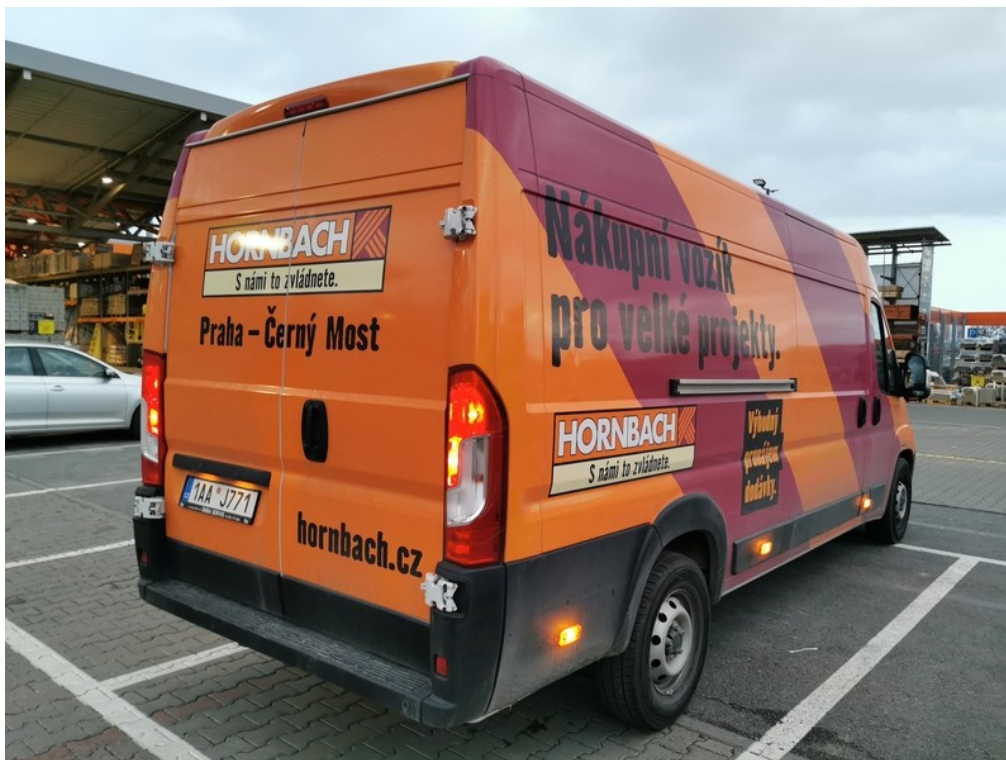
| P.č. | Poškozený díl | Druh poškození | Způsob opravy |
|---|---|---|---|
| 20 | Celková plocha karoserie | Polepy | Odstranit |

20 Celková plocha karoserie - Polepy  
Umístění: Ostatní  
Způsob opravy: Odstranit
