## DEKRA CZ a.s.

### ÚDAJE O VOZIDLE

| RZ: | <b>7M81049</b> | VIN: | <b>VSSZZZKM8PR046777</b> |
| Model vozidla: | Cupra Formentor | Provedení: | 2.5 TSI EU6d, VZ5 4Drive |

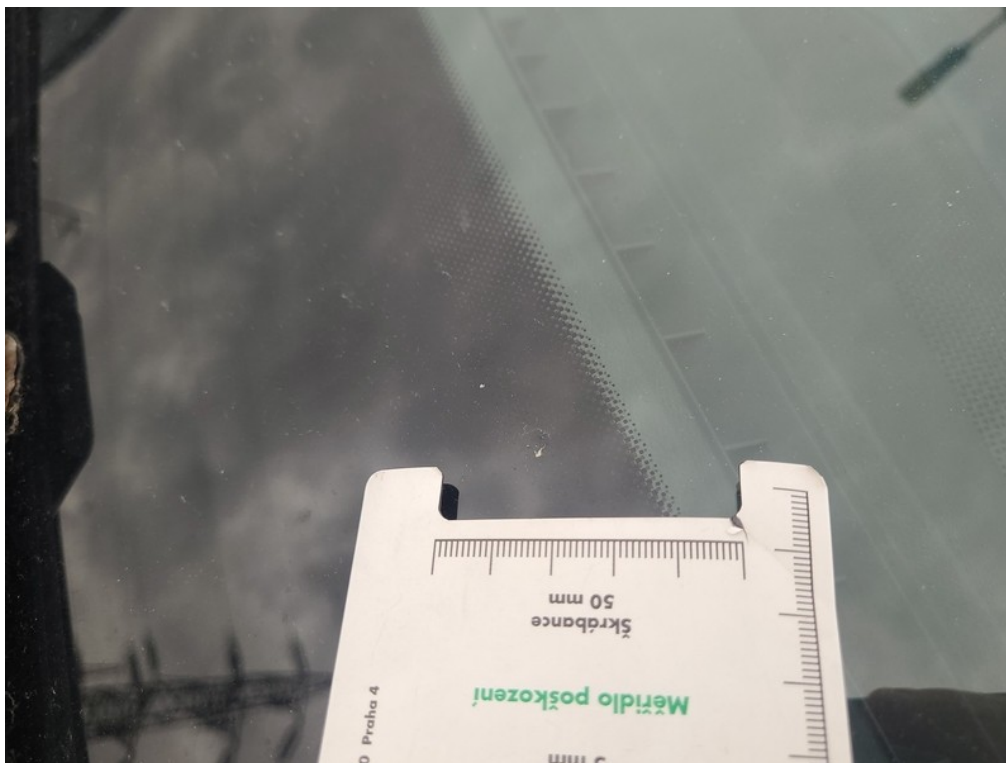
| P.č. | Poškozený díl | Druh poškození | Způsob opravy | Akceptovatelné podle pravidel společnosti |
|---|---|---|---|---|
| 1 | Čelní sklo | Poškození od odletujícího kamení | Vyměnit | Ano |

- 1 Čelní sklo - Poškození od odletujícího kamene**  
 Umístění: Exteriér (vnější prostor)  
 Způsob opravy: Vyměnit

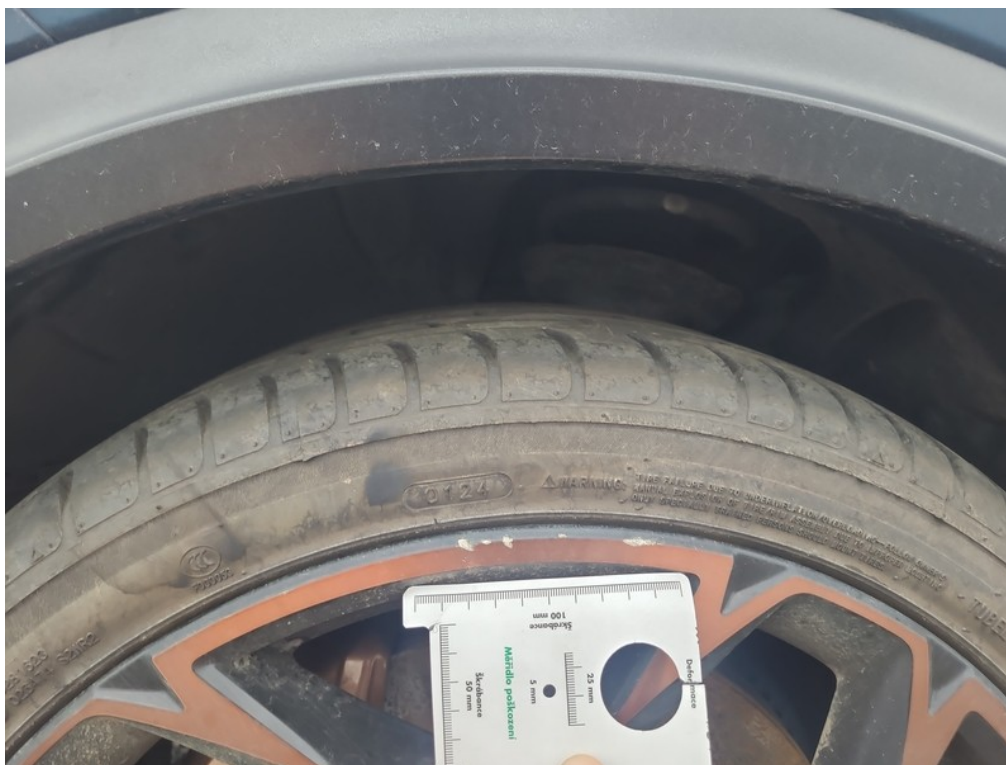
| P.č. | Poškozený díl | Druh poškození | Způsob opravy | Akceptovatelné podle pravidel společnosti |
|---|---|---|---|---|
| 2 | Disk LP kola | Škrábance | Vyměnit | Ne |

- 2 Disk LP kola - Škrábance**  
 Umístění: Exteriér (vnější prostor)  
 Způsob opravy: Vyměnit

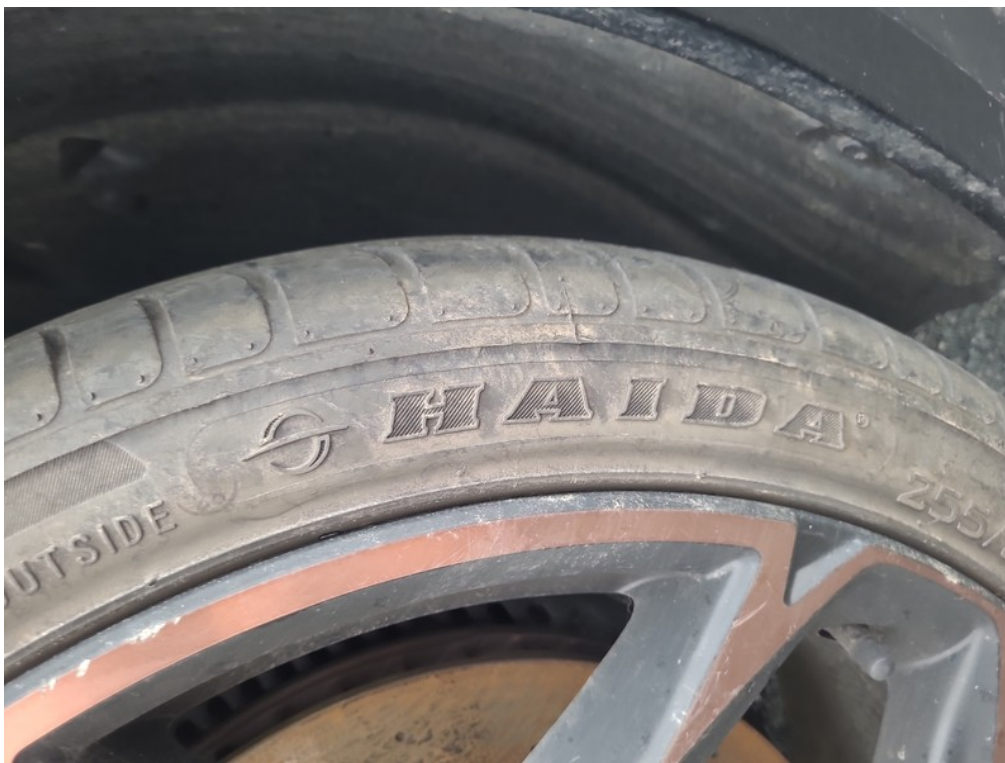
| P.č. | Poškozený díl | Druh poškození | Způsob opravy | Akceptovatelné podle pravidel společnosti |
|---|---|---|---|---|
| 3 | Pneumatika kola 3ks | Neoriginální | Vyměnit | Ne |

### 3 Pneumatika kola 3ks - Neoriginální

Exteriér (vnější prostor)  
Vyměnit

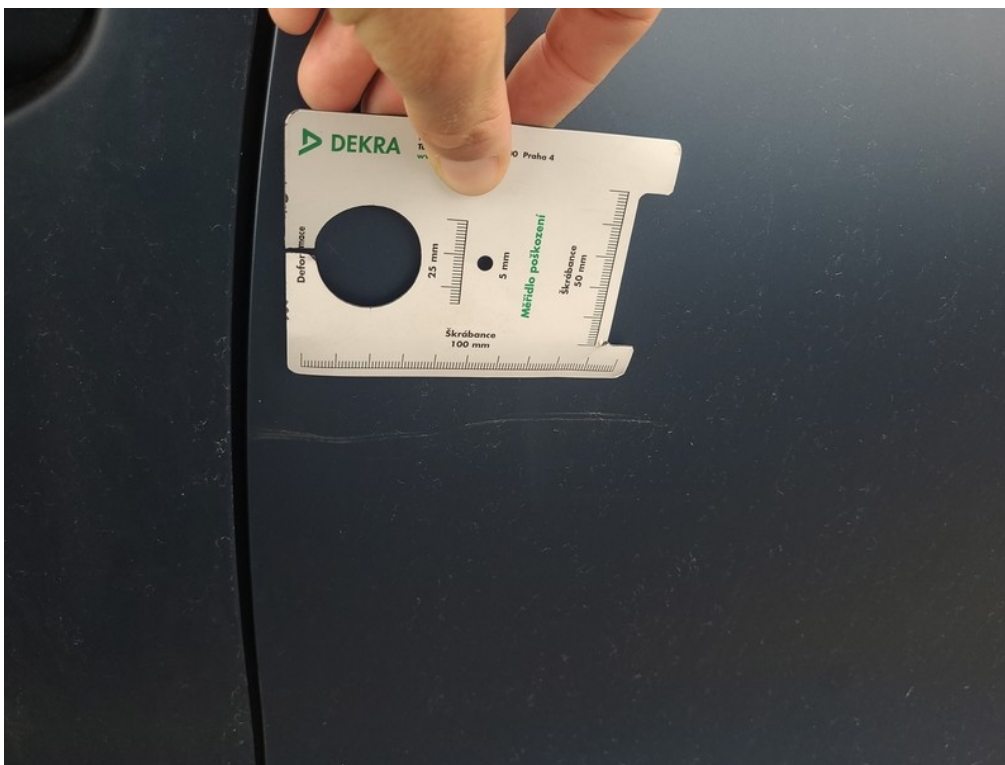
| P.č. | Poškozený díl | Druh poškození | Způsob opravy | Akceptovatelné podle pravidel společnosti |
|---|---|---|---|---|
| 4 | Dveře zadní levé | Škrábance | Lakovat | Ne |

### 4 Dveře zadní levé - Škrábance

Exteriér (vnější prostor)  
Lakovat

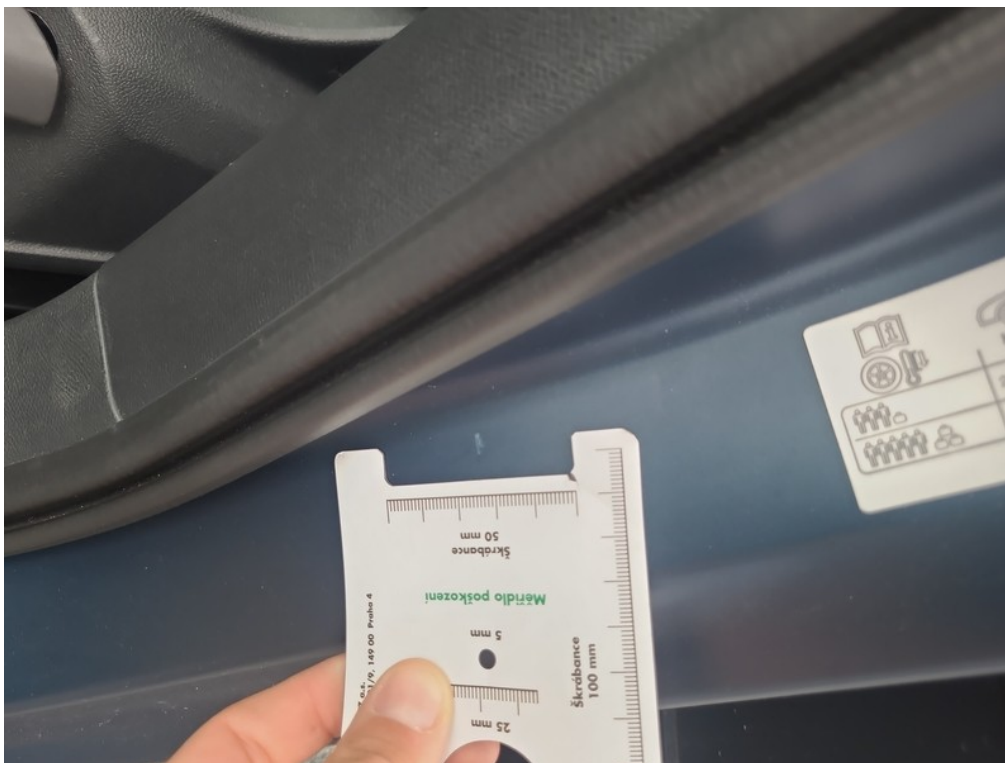
| P.č. | Poškozený díl | Druh poškození | Způsob opravy | Akceptovatelné podle pravidel společnosti |
|---|---|---|---|---|
| 5 | B sloupek levý | Škrábance | Lakovat | Ano |

### 5 B sloupek levý - Škrábance

Exteriér (vnější prostor)  
Lakovat

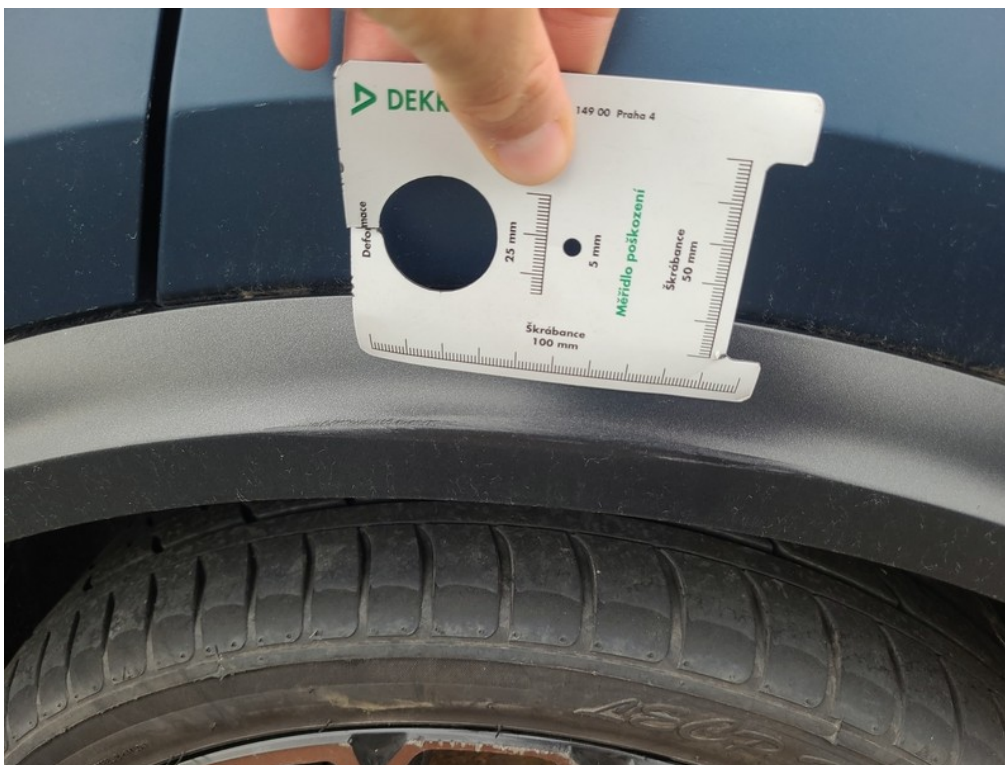
| P.č. | Poškozený díl | Druh poškození | Způsob opravy | Akceptovatelné podle pravidel společnosti |
|---|---|---|---|---|
| 6 | Lem kola LZ bočnice | Škrábance | Lakovat | Ne |

### 6 Lem kola LZ bočnice - Škrábance

Exteriér (vnější prostor)  
Lakovat

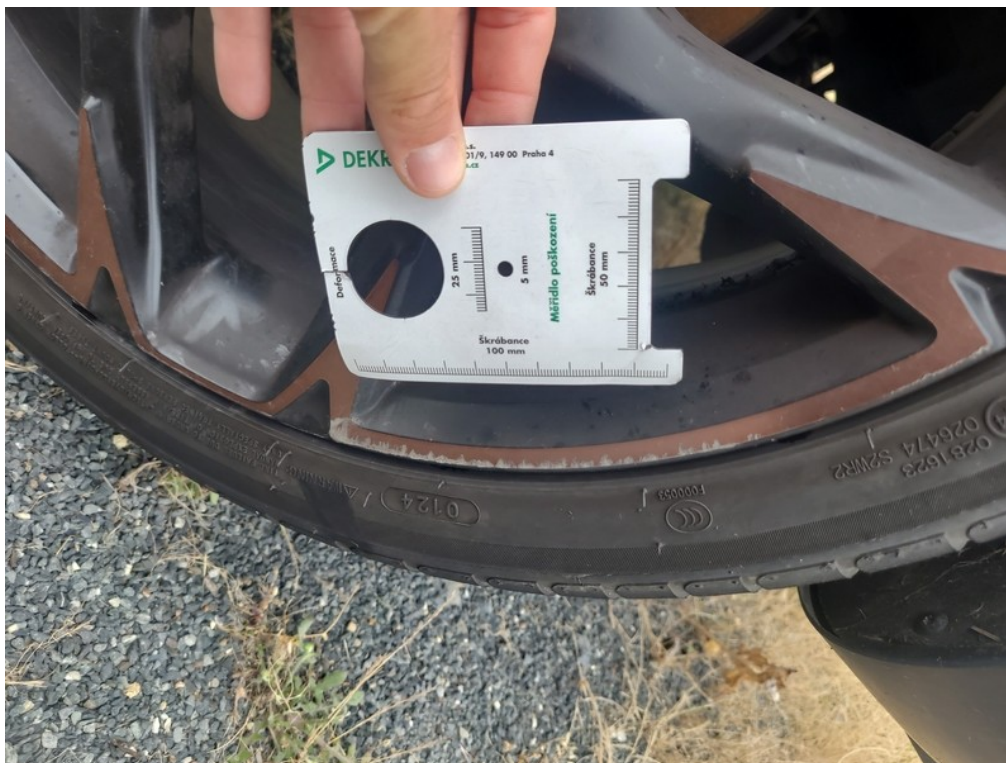
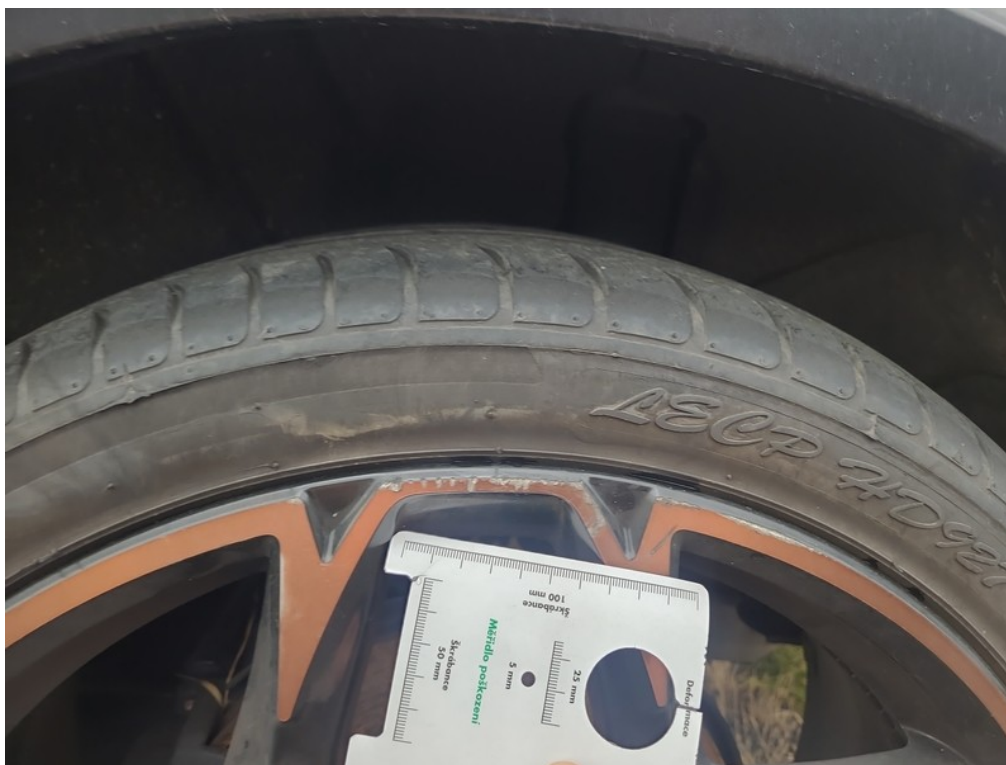
| P.č. | Poškozený díl | Druh poškození | Způsob opravy | Akceptovatelné podle pravidel společnosti |
|---|---|---|---|---|
| 7 | Disk LZ kola | Škrábance | Vyměnit | Ne |

**7 Disk LZ kola - Škrábance**  
Umístění:  
Způsob opravy:

Viz popis k poškození č. 7

Exteriér (vnější prostor)  
Vyměnit

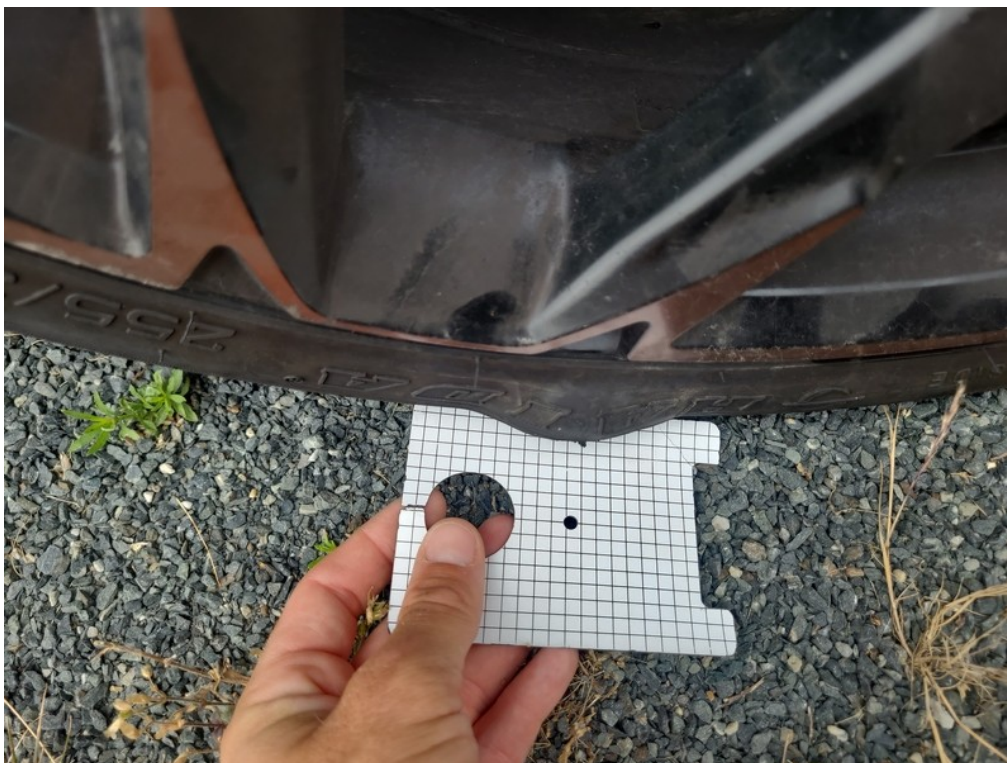
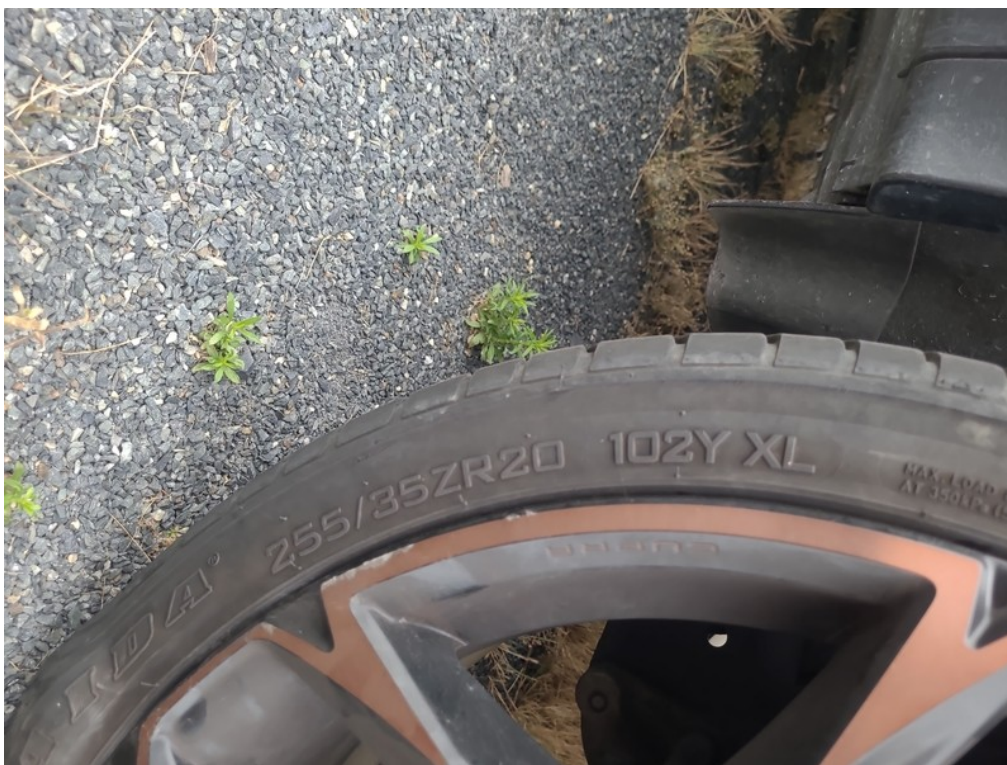
| P.č. | Poškozený díl | Druh poškození | Způsob opravy | Akceptovatelné podle pravidel společnosti |
|---|---|---|---|---|
| 8 | Pneumatika LZ kola | Deformace | Vyměnit | Ne |

8 **Pneumatika LZ kola - Deformace**  
Umístění: Exteriér (vnější prostor)  
Způsob opravy: Vyměnit

Viz popis k poškození č. 8

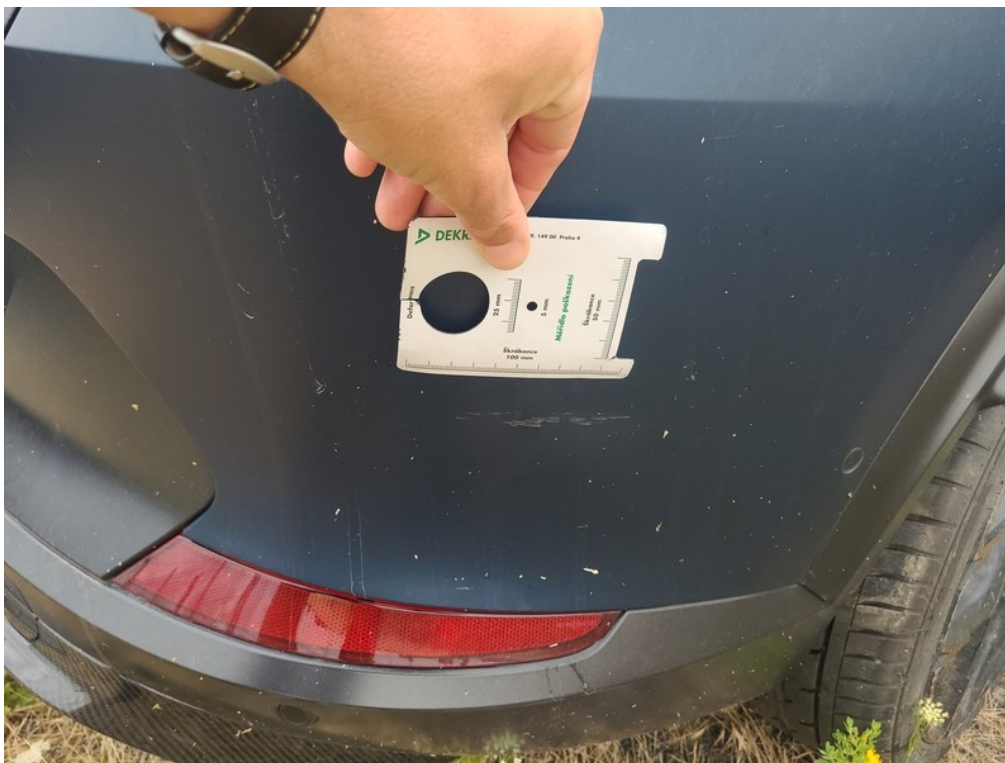
| P.č. | Poškozený díl | Druh poškození | Způsob opravy | Akceptovatelné podle pravidel společnosti |
|---|---|---|---|---|
| 9 | Zadní nárazník - pravý díl | Škrábance | Lakovat | Ne |

- 9 **Zadní nárazník - pravý díl - Škrábance**  
 Umístění: Exteriér (vnější prostor)  
 Způsob opravy: Lakovat

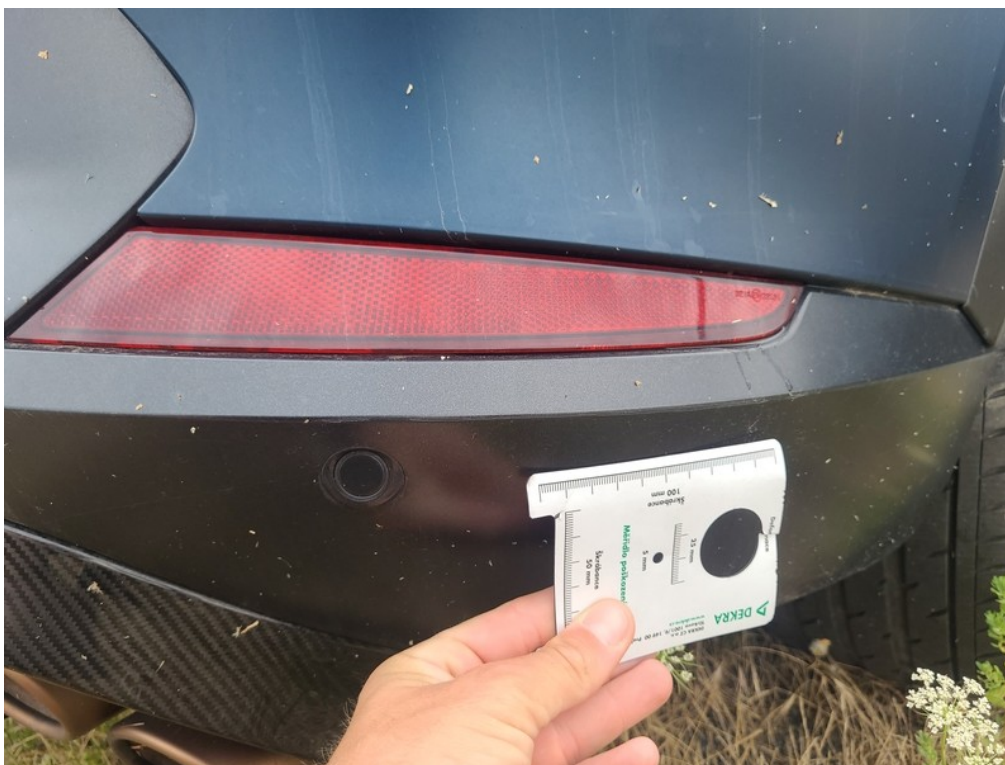
| P.č. | Poškozený díl | Druh poškození | Způsob opravy | Akceptovatelné podle pravidel společnosti |
|---|---|---|---|---|
| 10 | Nárazník Z střední díl | Škrábance | Lakovat | Ne |

- 10 **Nárazník Z střední díl - Škrábance**  
 Umístění: Exteriér (vnější prostor)  
 Způsob opravy: Lakovat

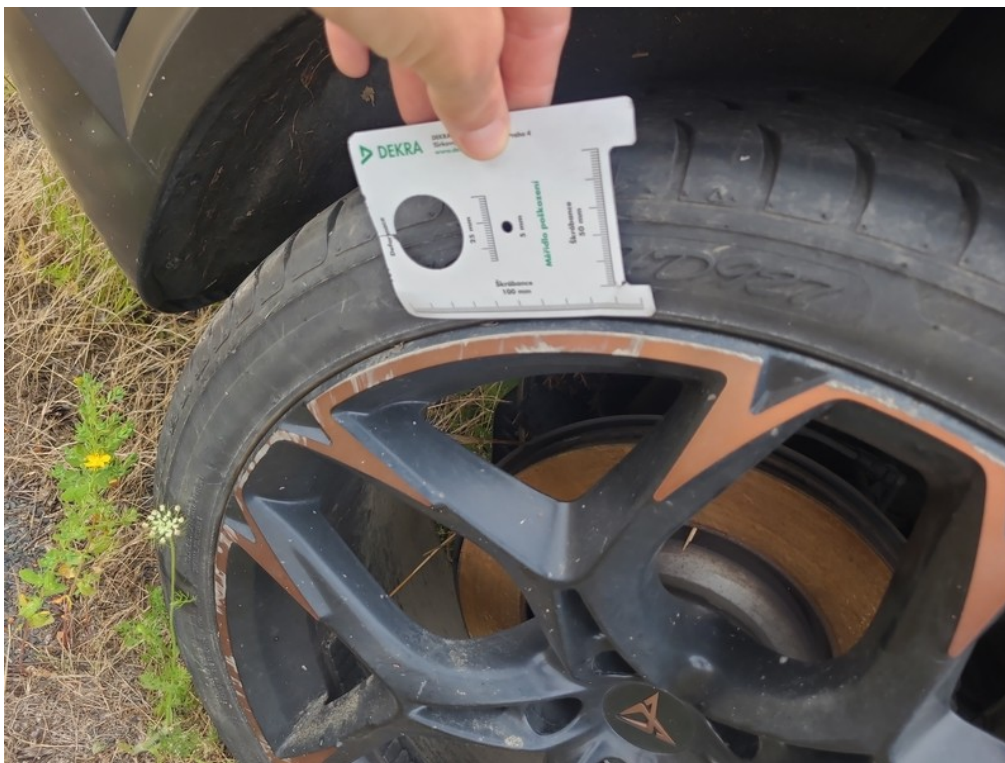
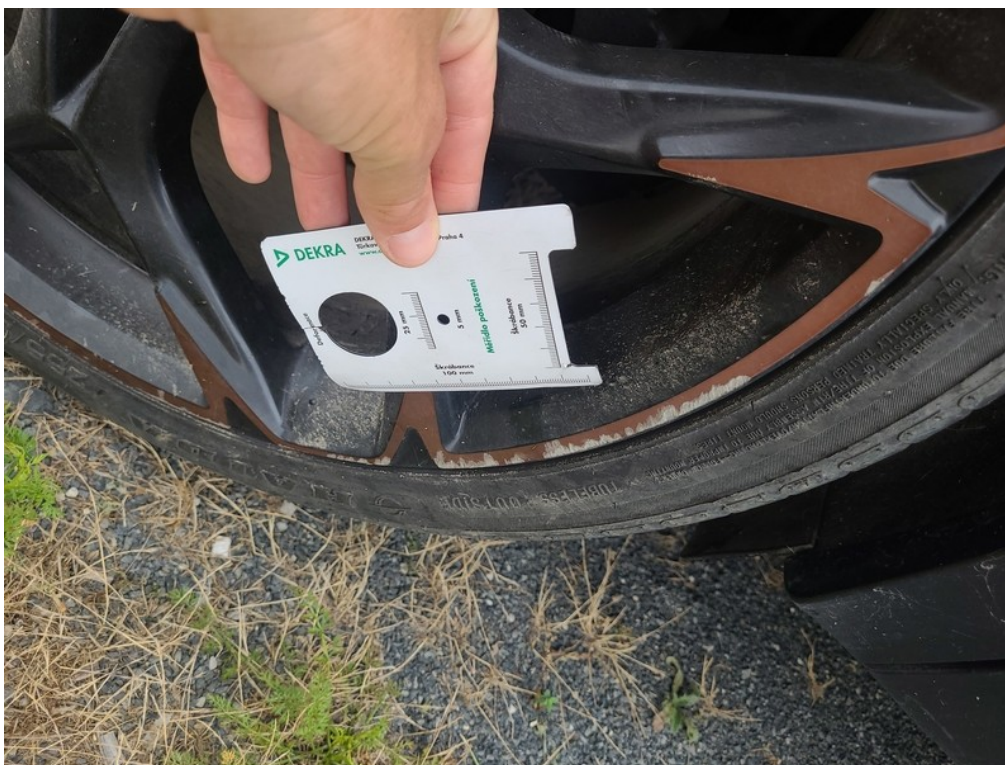
| P.č. | Poškozený díl | Druh poškození | Způsob opravy | Akceptovatelné podle pravidel společnosti |
|---|---|---|---|---|
| 11 | Disk PZ kola | Škrábance | Vyměnit | Ne |

**11 Disk PZ kola - Škrábance**  
Umístění:  
Způsob opravy:

Viz popis k poškození č. 11

Exteriér (vnější prostor)  
Vyměnit

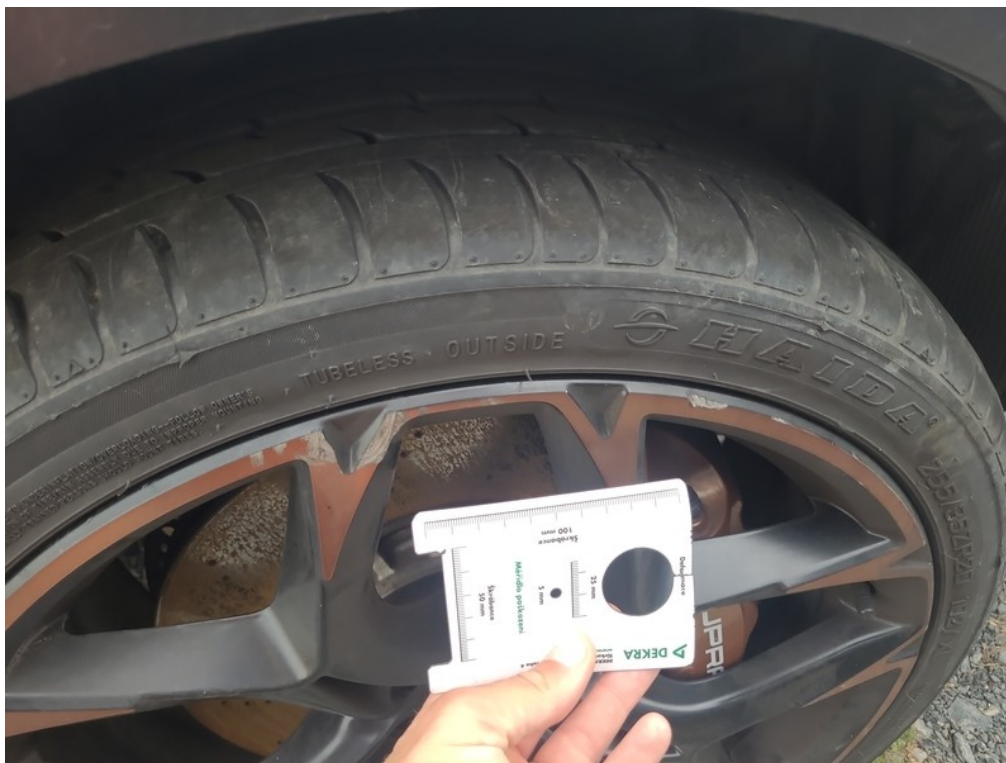
| P.č. | Poškozený díl | Druh poškození | Způsob opravy | Akceptovatelné podle pravidel společnosti |
|---|---|---|---|---|
| 12 | Disk PP kola | Škrábance | Vyměnit | Ne |

**12 Disk PP kola - Škrábance**  
Umístění:  
Způsob opravy:

Exteriér (vnější prostor)  
Vyměnit

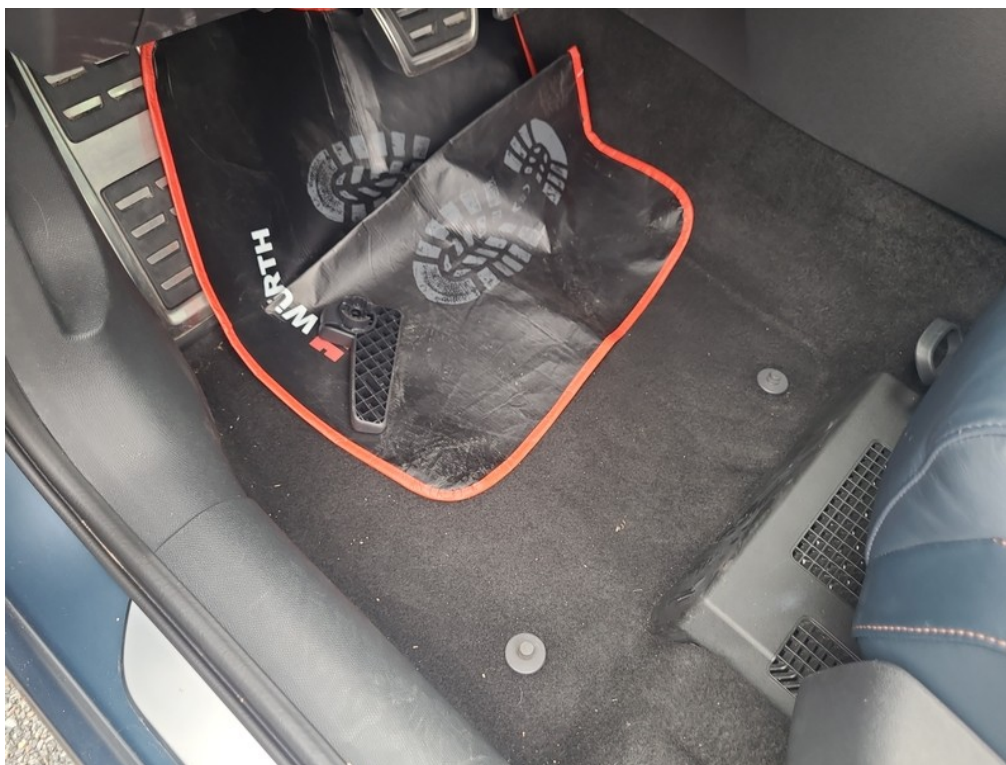
| P.č. | Poškozený díl | Druh poškození | Způsob opravy | Akceptovatelné podle pravidel společnosti |
|---|---|---|---|---|
| 13 | Sada koberců | Chybí | Doplnit/dodat | Ne |

**13 Sada koberců - Chybí**  
Umístění:  
Způsob opravy:

Interiér (vnitřní prostor)  
Doplnit/dodat

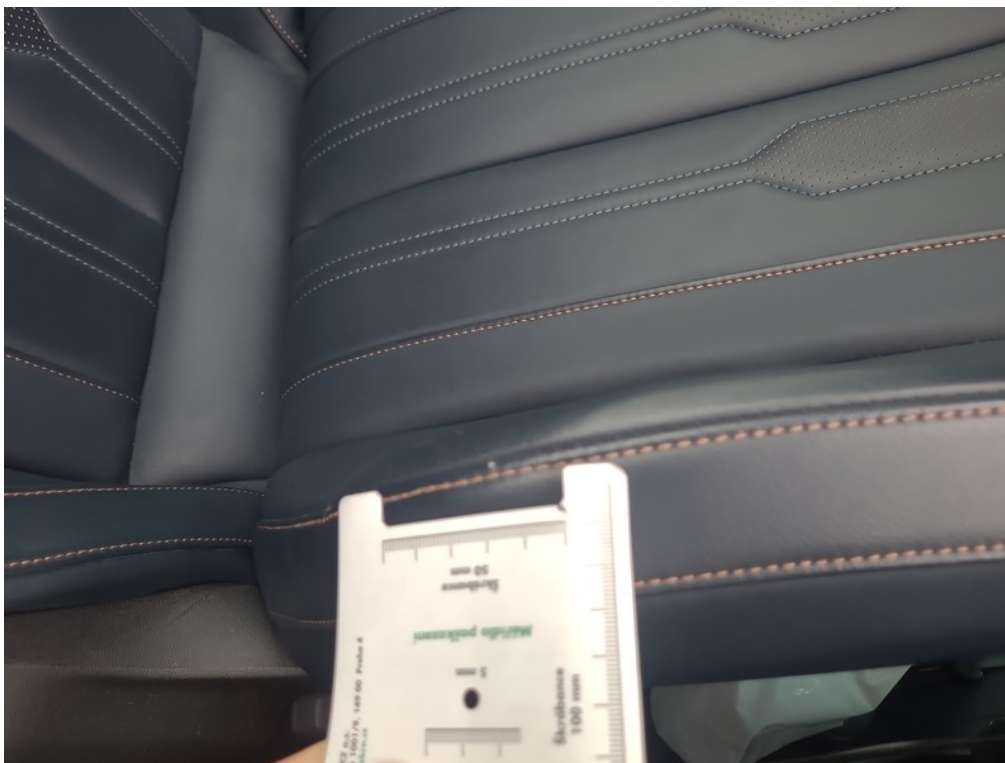
| P.č. | Poškozený díl | Druh poškození | Způsob opravy | Akceptovatelné podle pravidel společnosti |
|---|---|---|---|---|
| 14 | Potah opěradla sedadla řidiče | Opotřebení | Vyměnit | Ano |

- 14 **Potah opěradla sedadla řidiče - Opotřebení**  
 Umístění: Interiér (vnitřní prostor)  
 Způsob opravy: Vyměnit

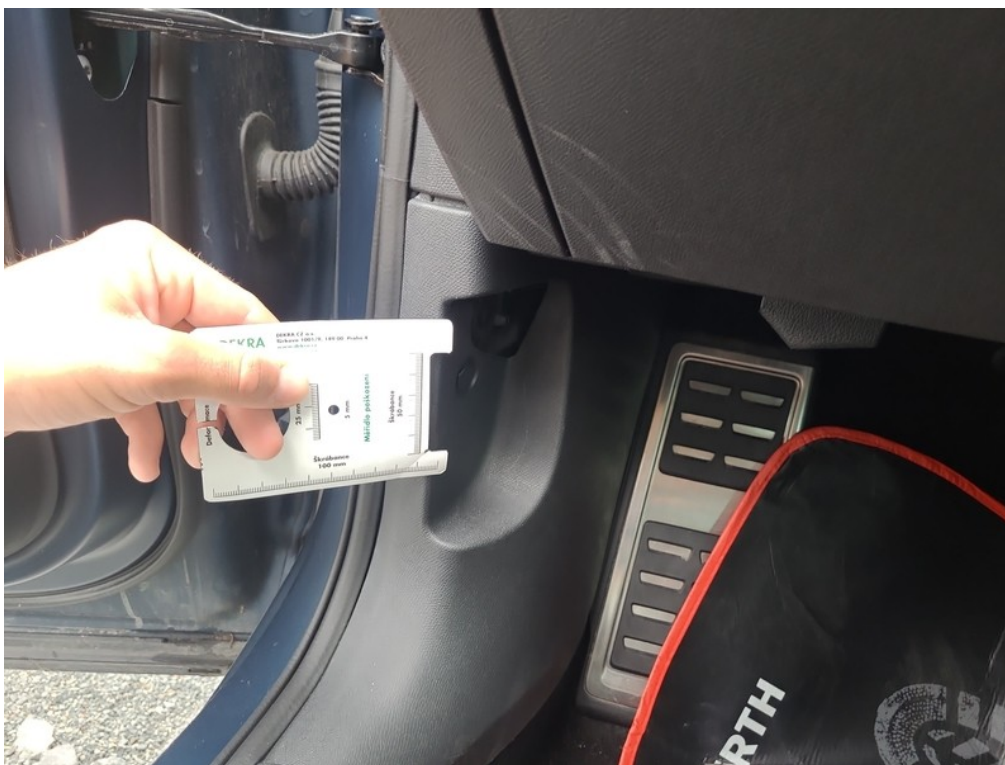
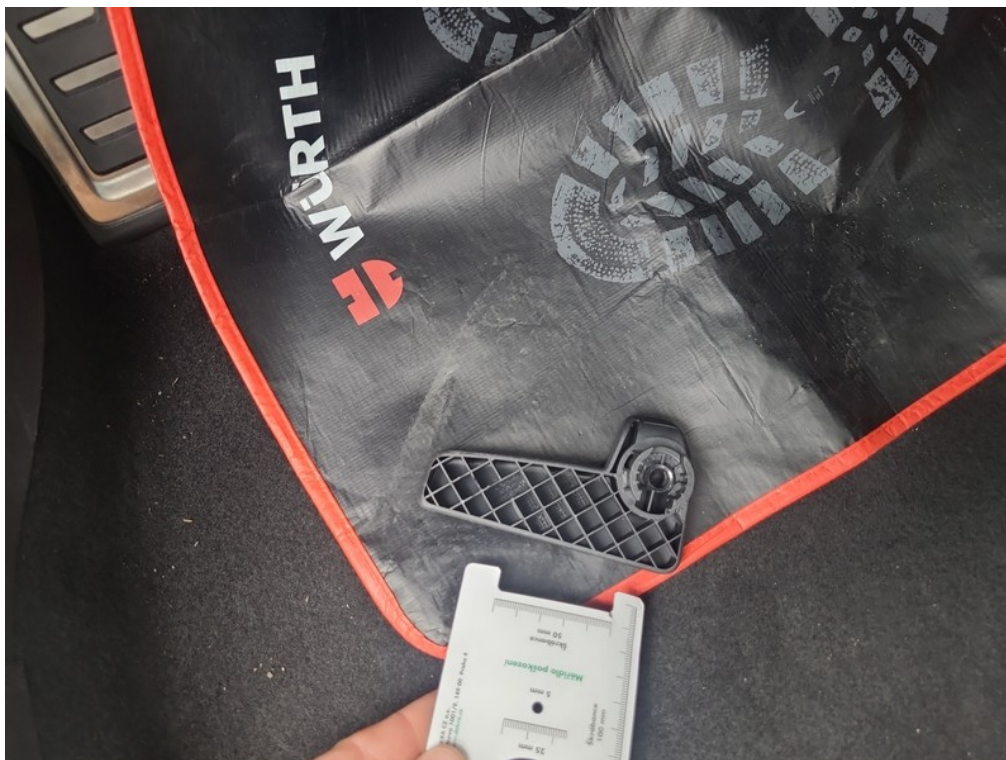
| P.č. | Poškozený díl | Druh poškození | Způsob opravy | Akceptovatelné podle pravidel společnosti |
|---|---|---|---|---|
| 15 | Páka otevírání víka motoru | Prasklina | Vyměnit | Ne |

- 15 **Páka otevírání víka motoru - Prasklina**  
 Umístění: Interiér (vnitřní prostor)  
 Způsob opravy: Vyměnit

Viz popis k poškození č. 15

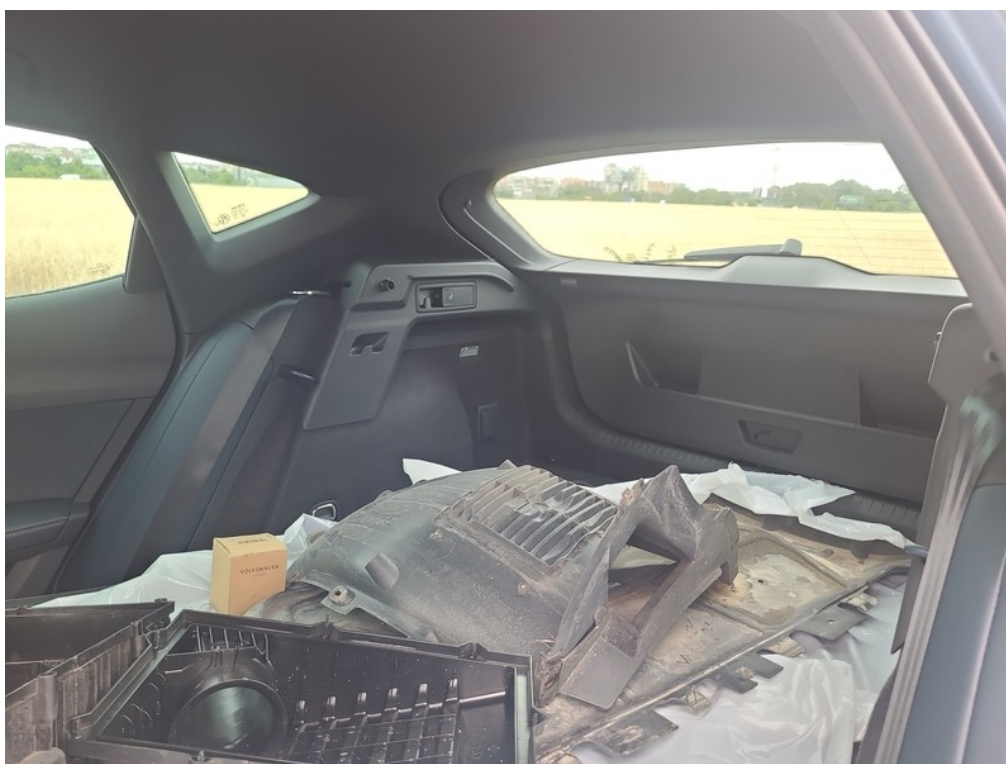
| P.č. | Poškozený díl | Druh poškození | Způsob opravy | Akceptovatelné podle pravidel společnosti |
|---|---|---|---|---|
| 16 | Roleta (zakrytí) zav. prostoru | Chybí | Doplnit/dodat | Ne |

**16** **Roleta (zakrytí) zav. prostoru - Chybí**  
 Umístění: Interiér (vnitřní prostor)  
 Způsob opravy: Doplnit/dodat

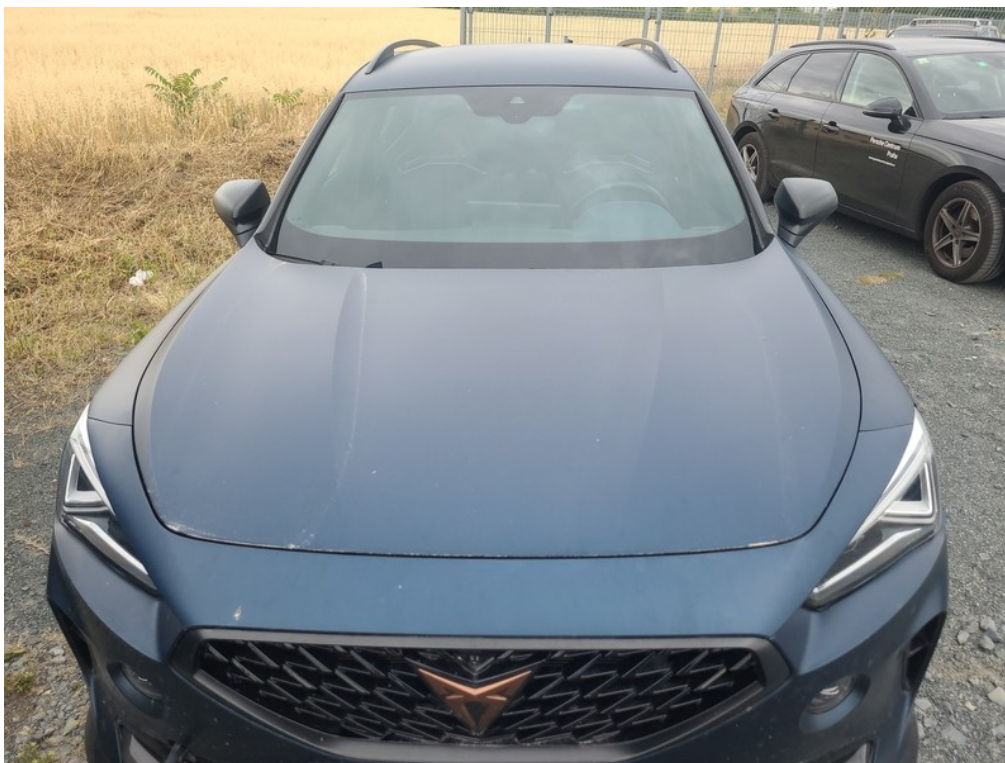
| P.č. | Poškozený díl | Druh poškození | Způsob opravy | Akceptovatelné podle pravidel společnosti |
|---|---|---|---|---|
| 17 | Akumulátor | Závada | Kontrola / další diagnostika | Ne |

17 **Akumulátor - Závada**  
Umístění:  
Způsob opravy:

Ostatní  
Kontrola / další diagnostika

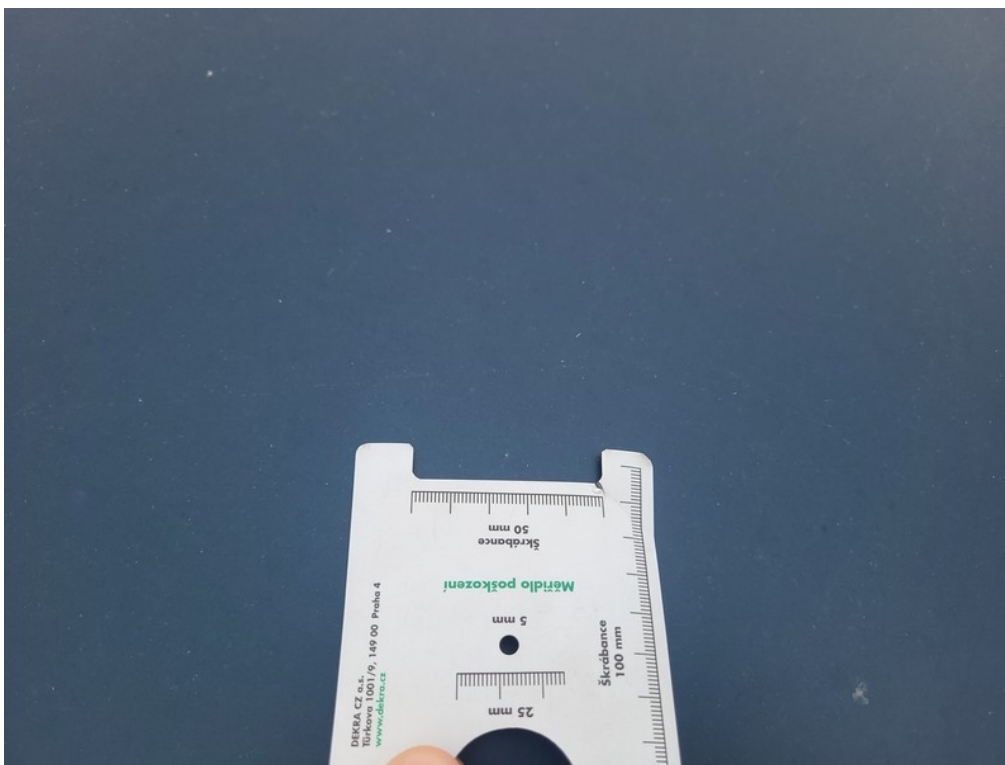
| P.č. | Poškozený díl | Druh poškození | Způsob opravy | Akceptovatelné podle pravidel společnosti |
|---|---|---|---|---|
| 18 | Přední část vozidla | Poškození od odletujícího kamení | Opravit | Ano |

18 **Přední část vozidla - Poškození od odletujícího kamení**  
Umístění:  
Způsob opravy:

Ostatní  
Opravit

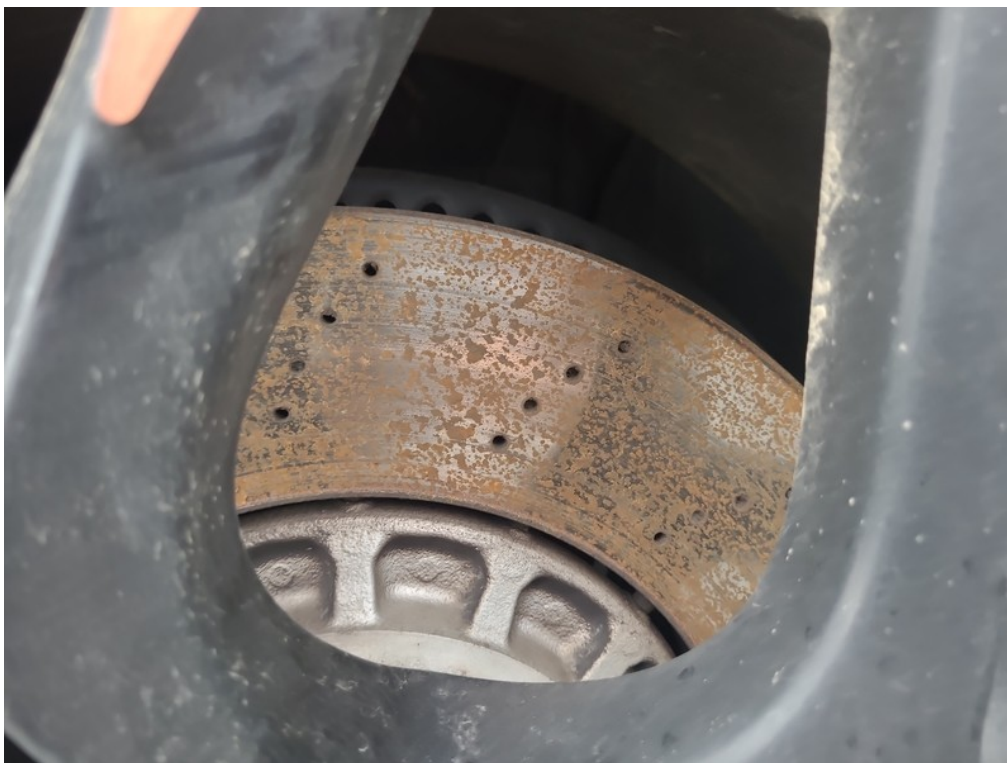
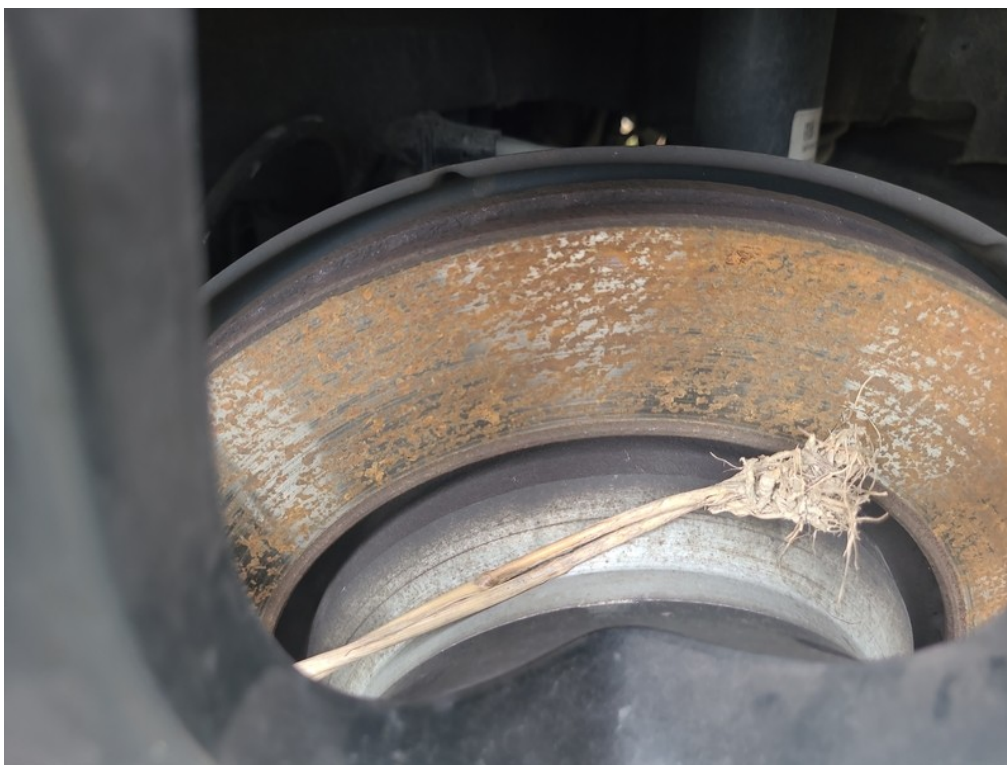
| P.č. | Poškozený díl | Druh poškození | Způsob opravy | Akceptovatelné podle pravidel společnosti |
|---|---|---|---|---|
| 19 | Brzdový systém | Závada | Vyměnit | Ne |
| <b>Poznámka:</b> Koroze kotoučů 4x | | | | |

**19 Brzdový systém - Závada**  
Umístění:  
Způsob opravy:

Poznámka: Koroze kotoučů 4x

Viz popis k poškození č. 19

Ostatní  
Vyměnit

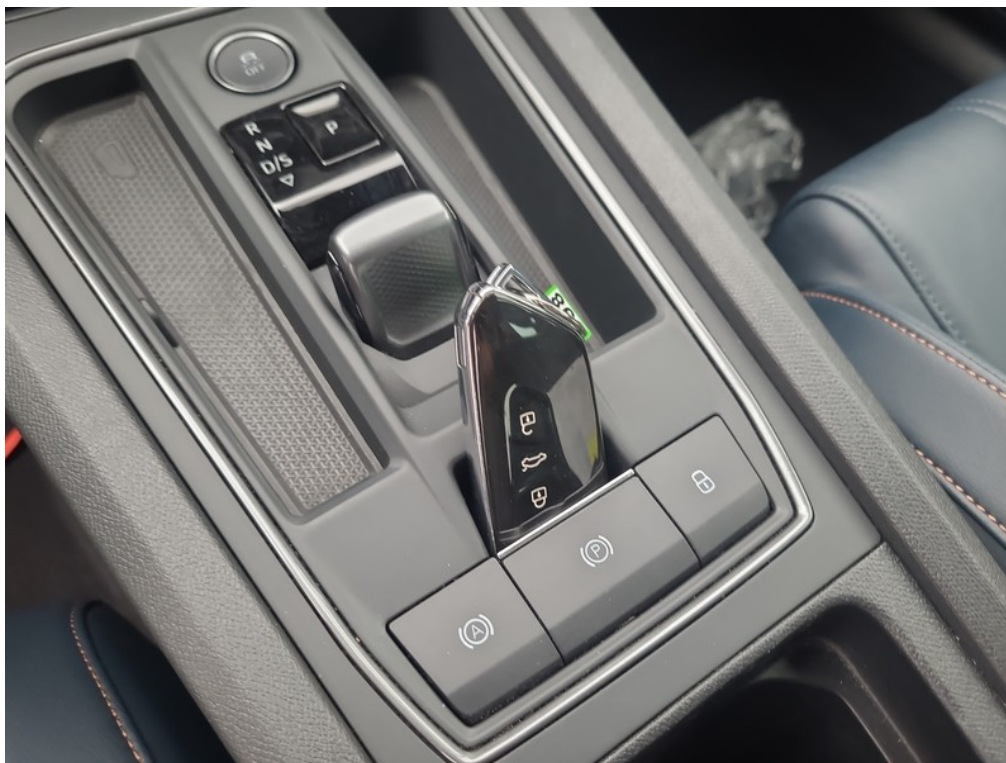
| P.č. | Poškozený díl | Druh poškození | Způsob opravy | Akceptovatelné podle pravidel společnosti |
|---|---|---|---|---|
| 20 | Klíč od vozidla | Chybí | Doplnit/dodat | Ne |

20 Klíč od vozidla - Chybí  
Umístění:  
Způsob opravy:

Ostatní  
Doplnit/dodat
