**ÚDAJE O VOZIDLE**

| RZ: | <b>9AH0715</b> | VIN: | WBA61CA0509L78587 |
| Model vozidla: | BMW Serie X4 | Provedení: | xDrive 30d Mild Hybrid EU6d, xDrive M Sport (EURO |

## SEZNAM POŠKOZENÍ

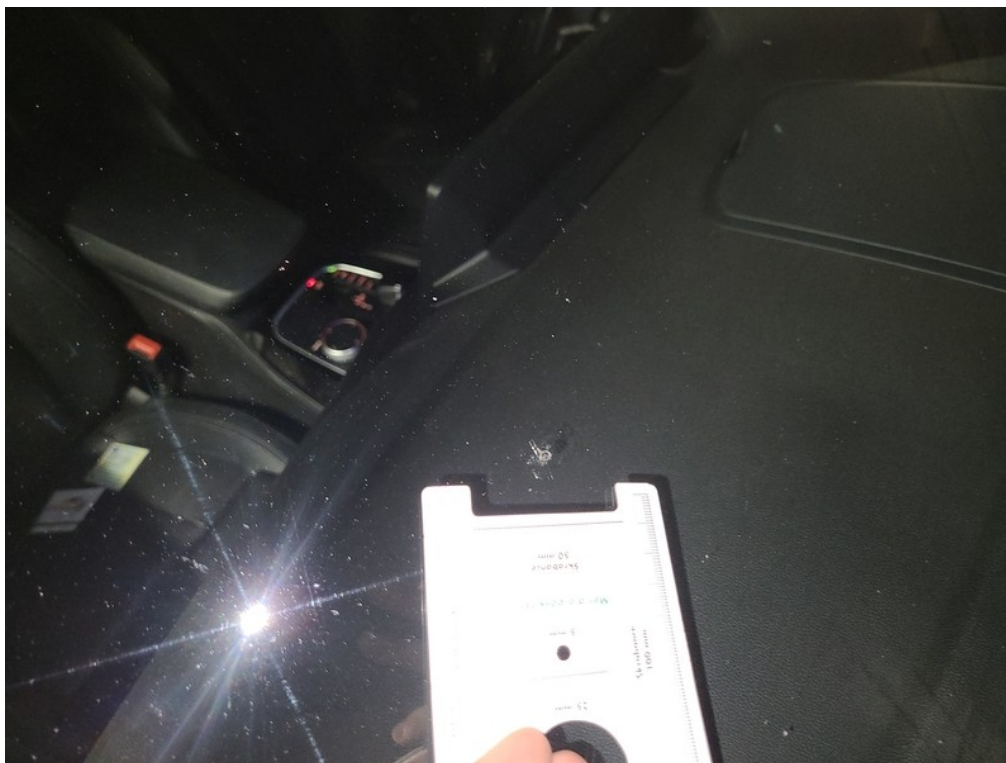
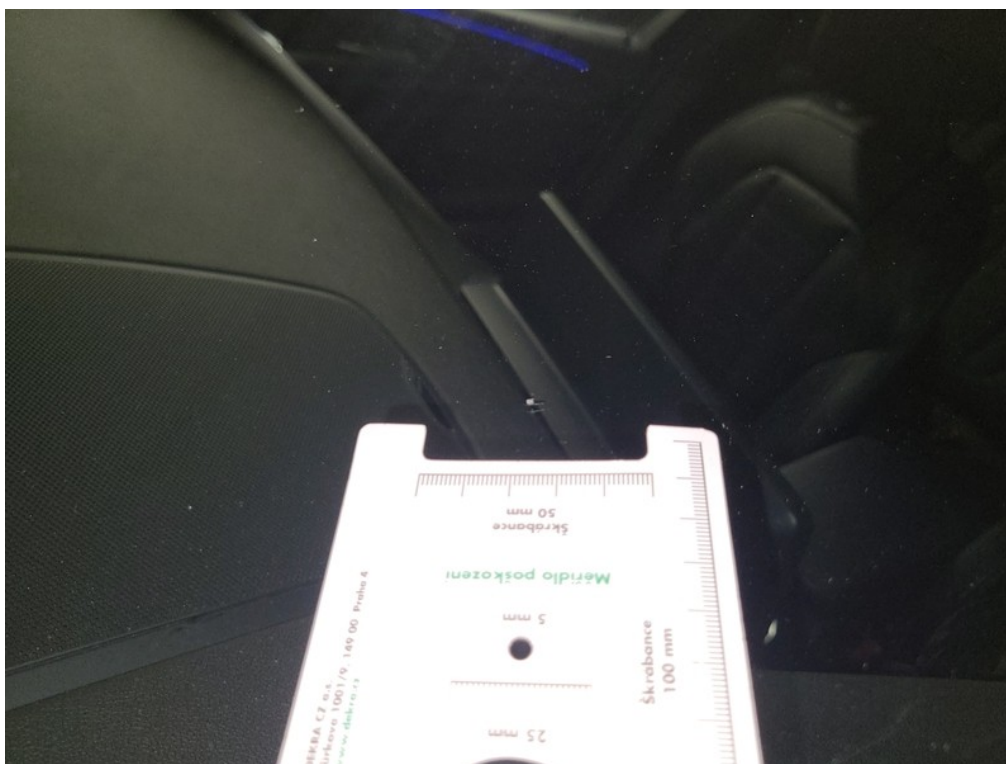
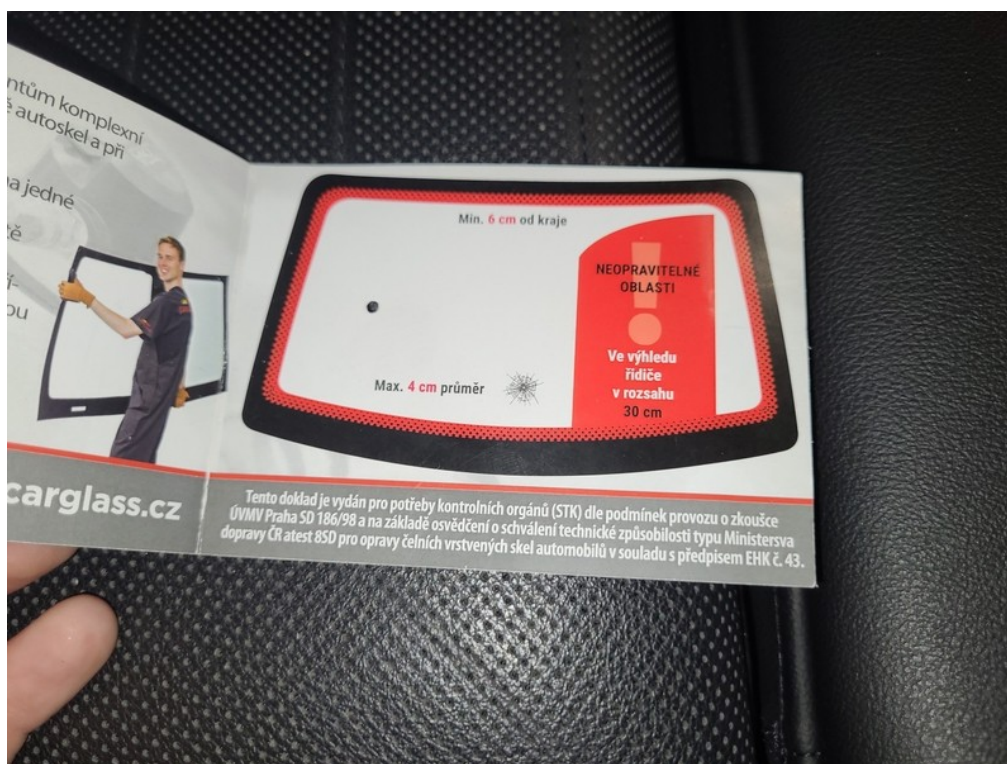
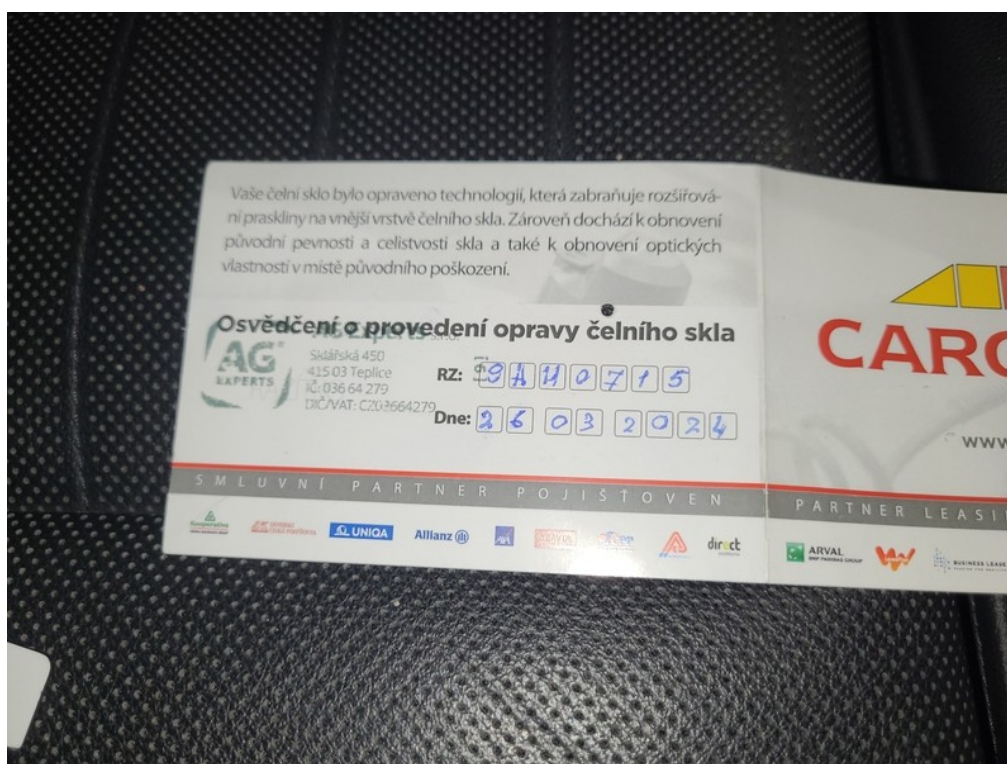
| P.č. | Poškozený díl | Druh poškození |
|---|---|---|
| 1 | Čelní sklo | Štěp |
| | <b>Poznámka:</b> 2x (1ks oprava viz doklad) | |

1 Čelní sklo - Štěp  
Umístění:

Poznámka: 2x (1ks oprava viz  
doklad)

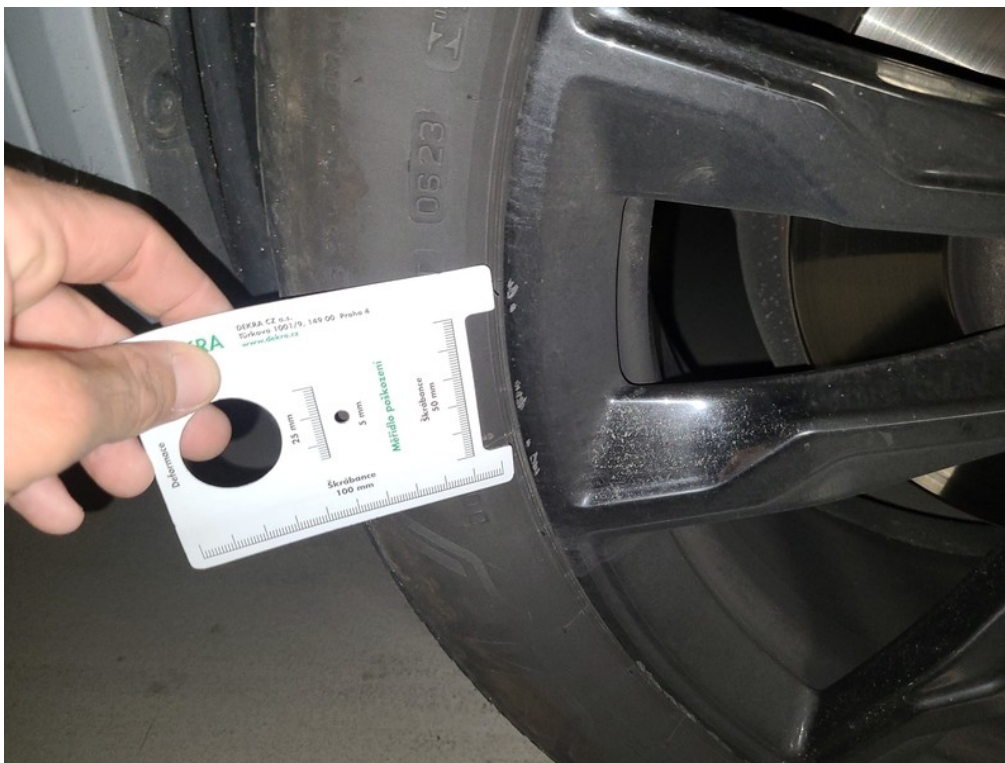
| P.č. | Poškozený díl | Druh poškození |
|---|---|---|
| 2 | Disk LP kola | Škrábance |

**2 Disk LP kola - Škrábance**  
Umístění:

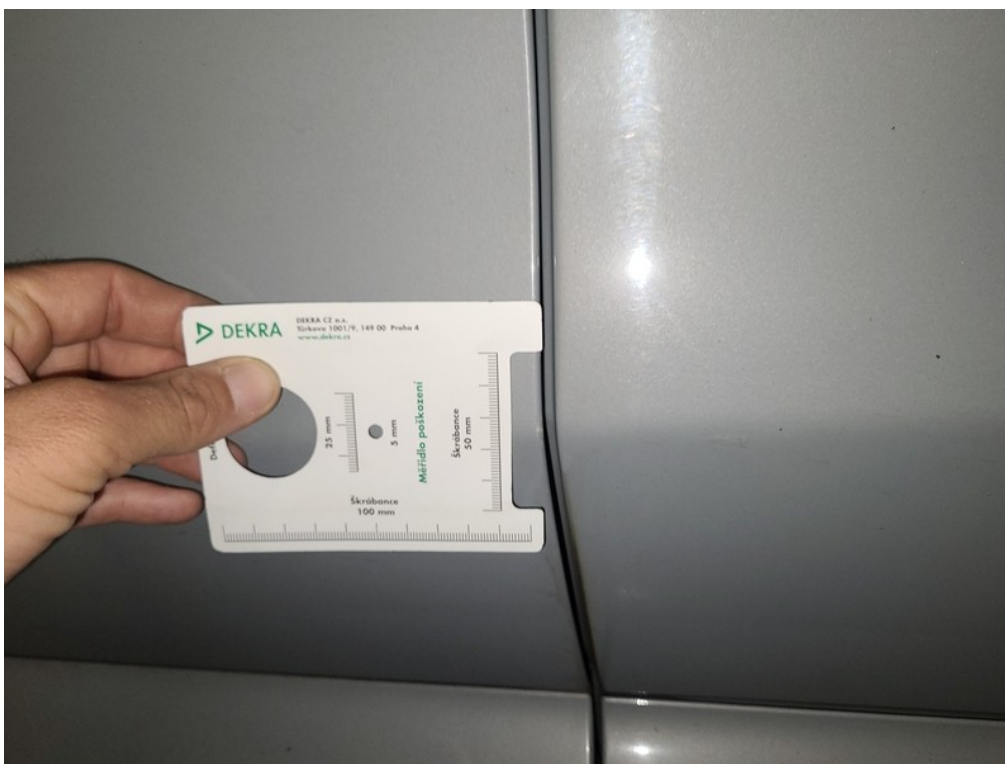
| P.č. | Poškozený díl | Druh poškození |
|---|---|---|
| 3 | Dveře přední levé | Škrábance |

**3 Dveře přední levé - Škrábance**  
Umístění:

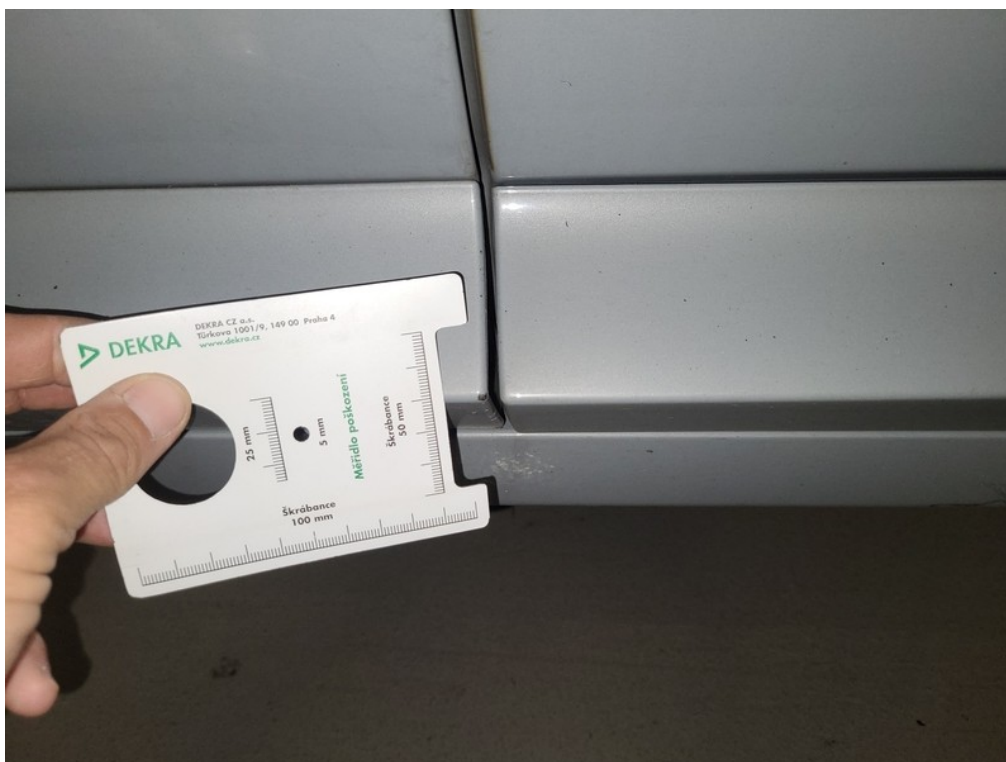
| P.č. | Poškozený díl | Druh poškození |
|---|---|---|
| 4 | Ozdobná lišta LP dveří | Škrábance |

**4 Ozdobná lišta LP dveří - Škrábance**  
Umístění:

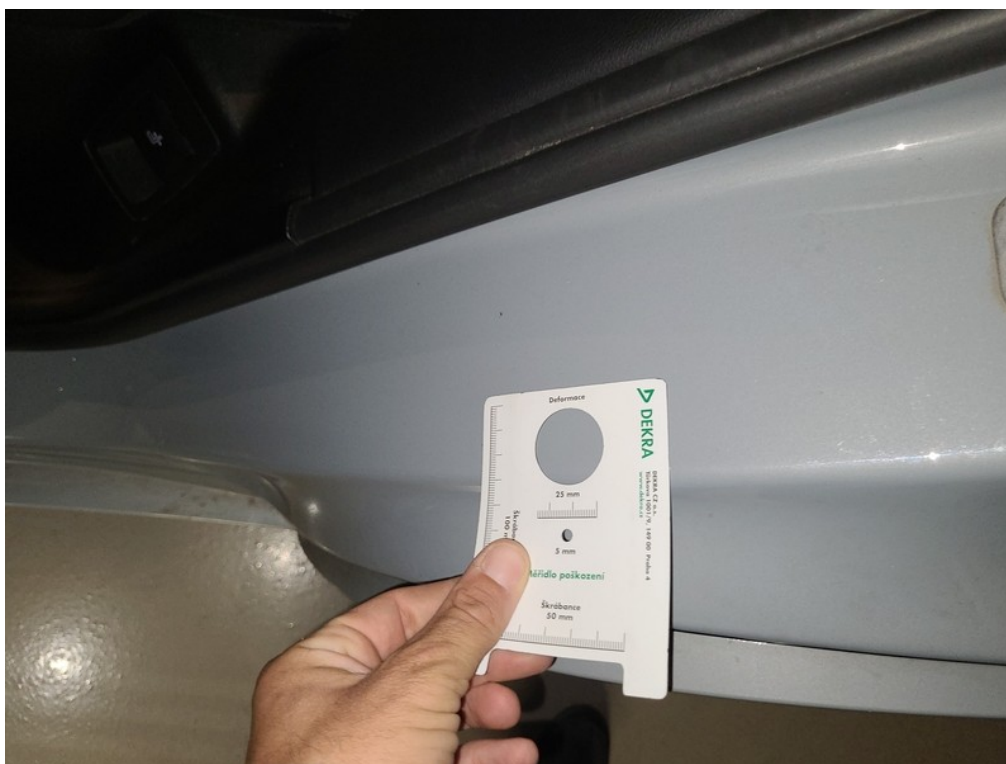
| P.č. | Poškozený díl | Druh poškození |
|---|---|---|
| 5 | C sloupek levý | Jamka |

**5 C sloupek levý - Jamka**  
Umístění:

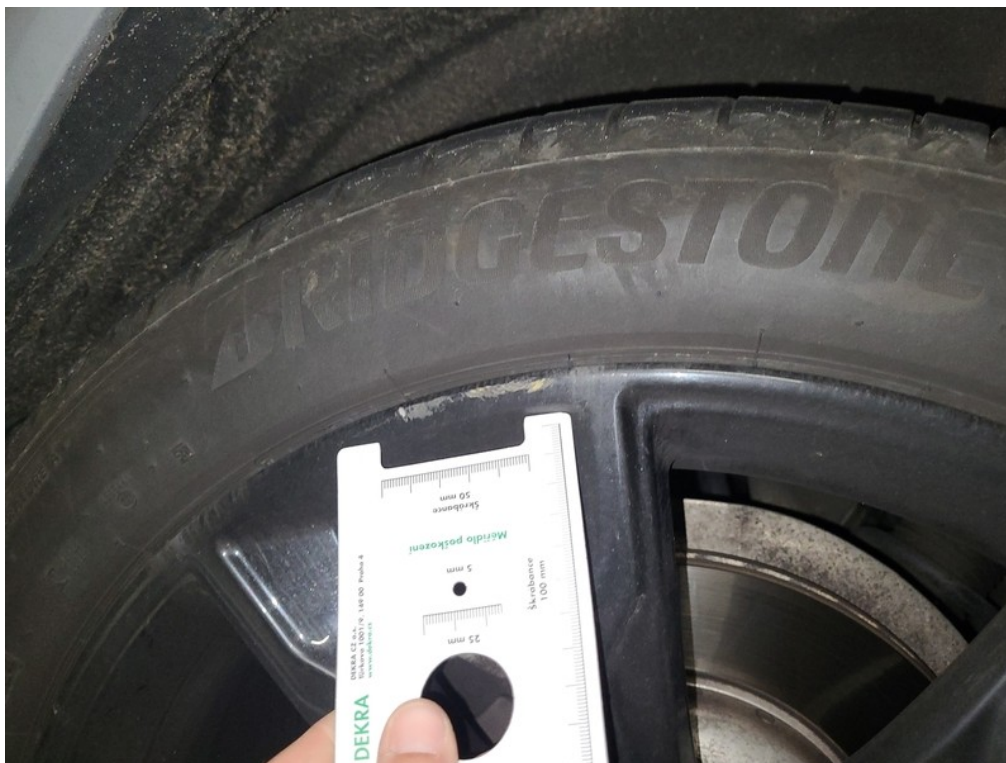
| P.č. | Poškozený díl | Druh poškození |
|---|---|---|
| 6 | Disk LZ kola | Škrábance |

**6 Disk LZ kola - Škrábance**  
Umístění:

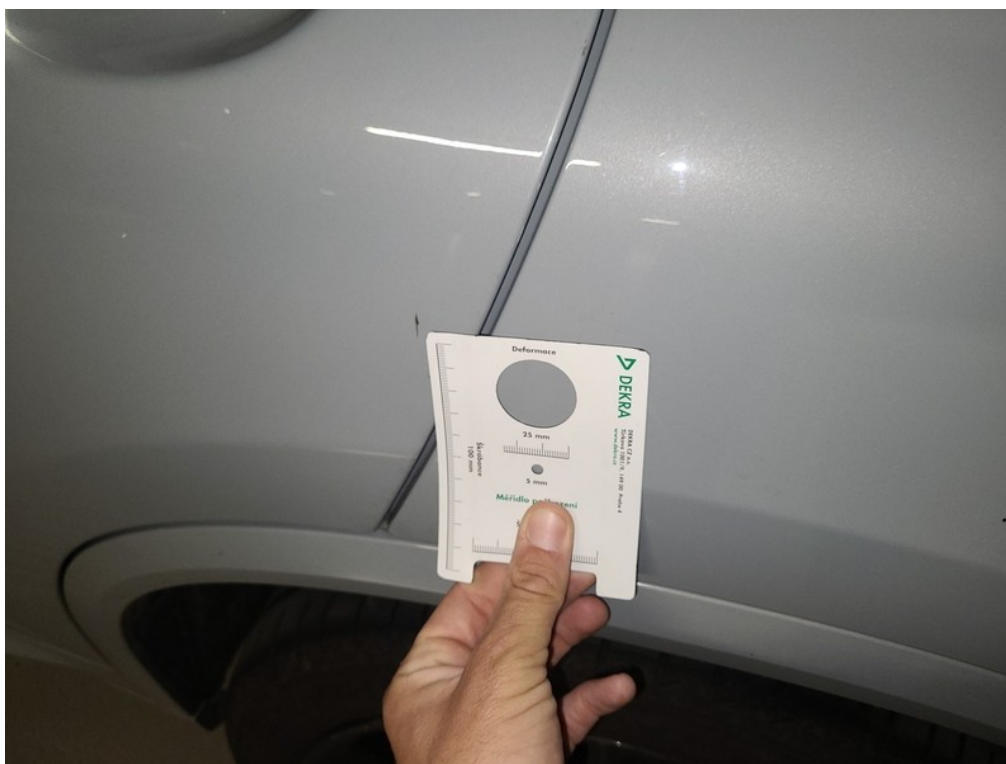
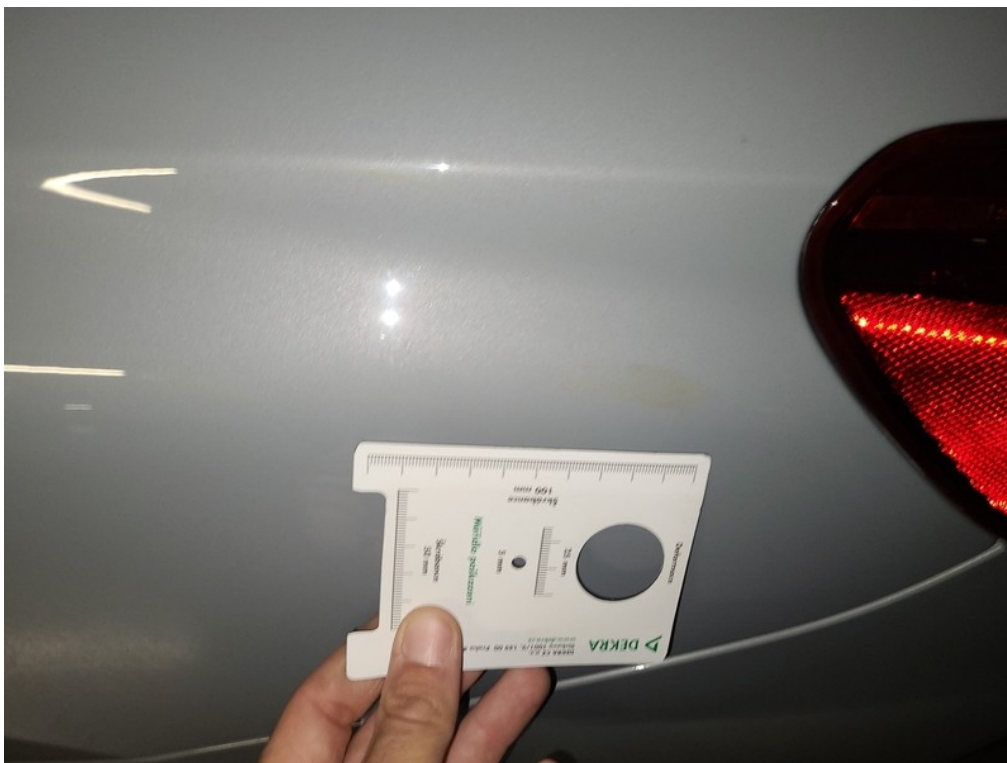
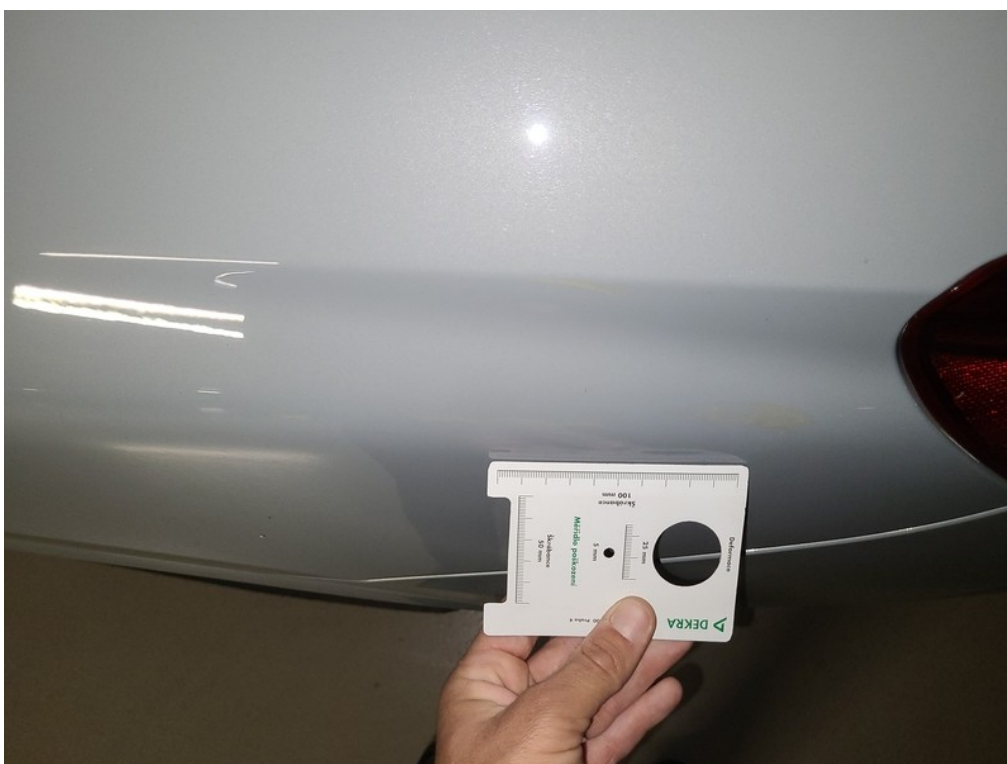
| P.č. | Poškozený díl | Druh poškození |
|---|---|---|
| 7 | Bočnice zadní levá | Škrábance |

**7 Bočnice zadní levá - Škrábance**  
Umístění:

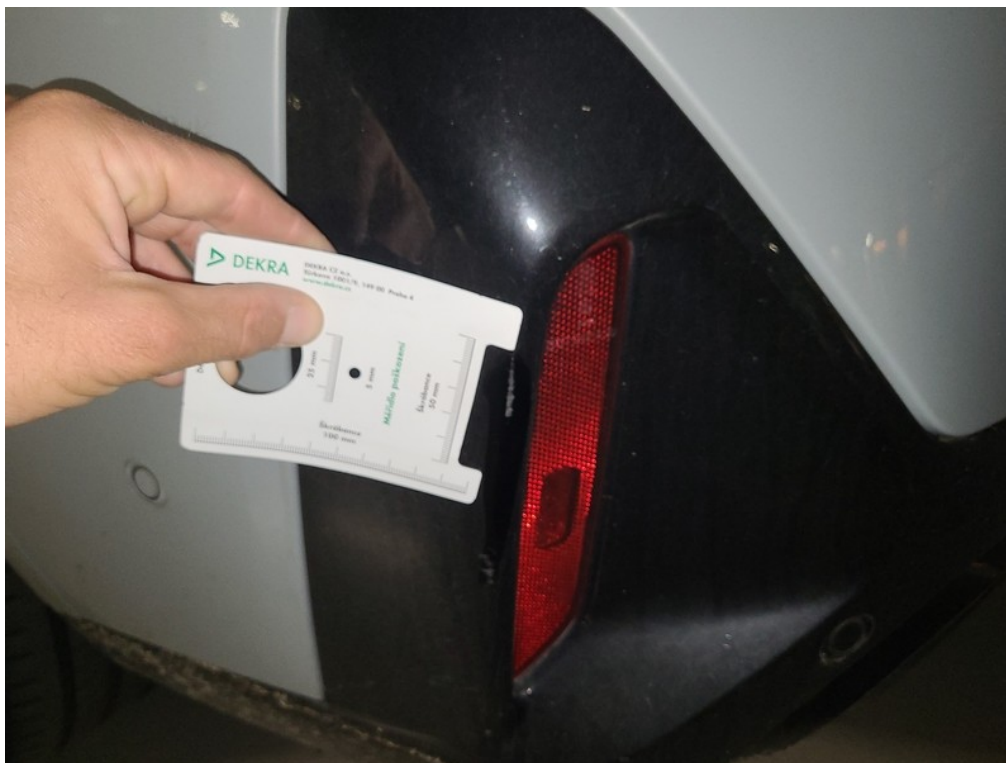
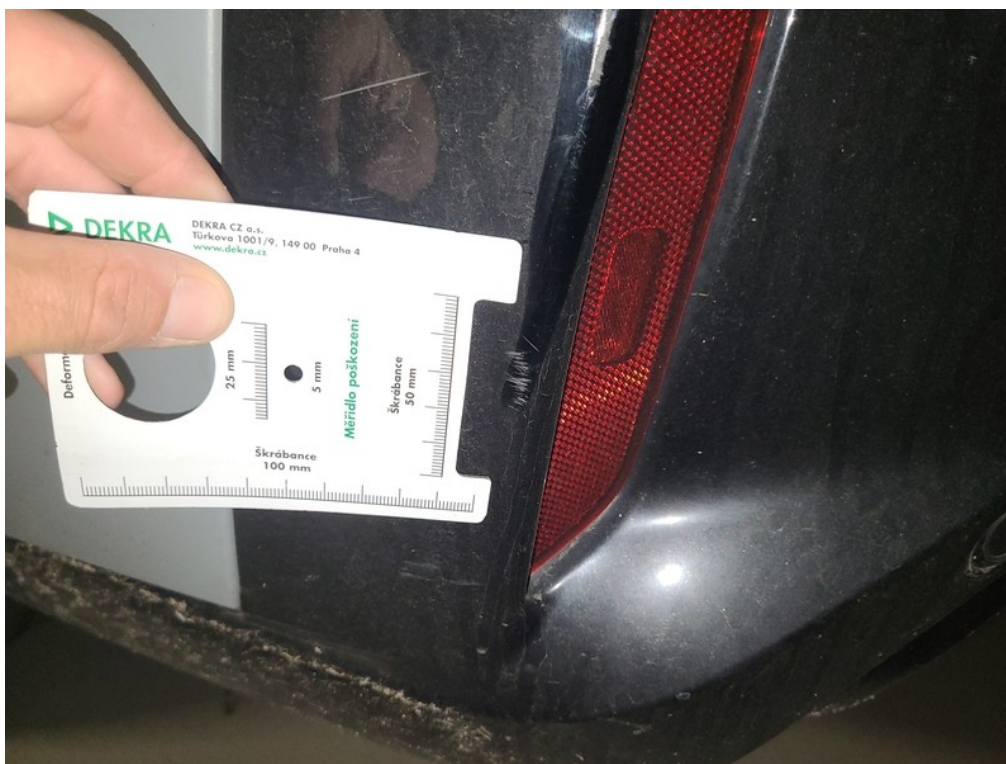
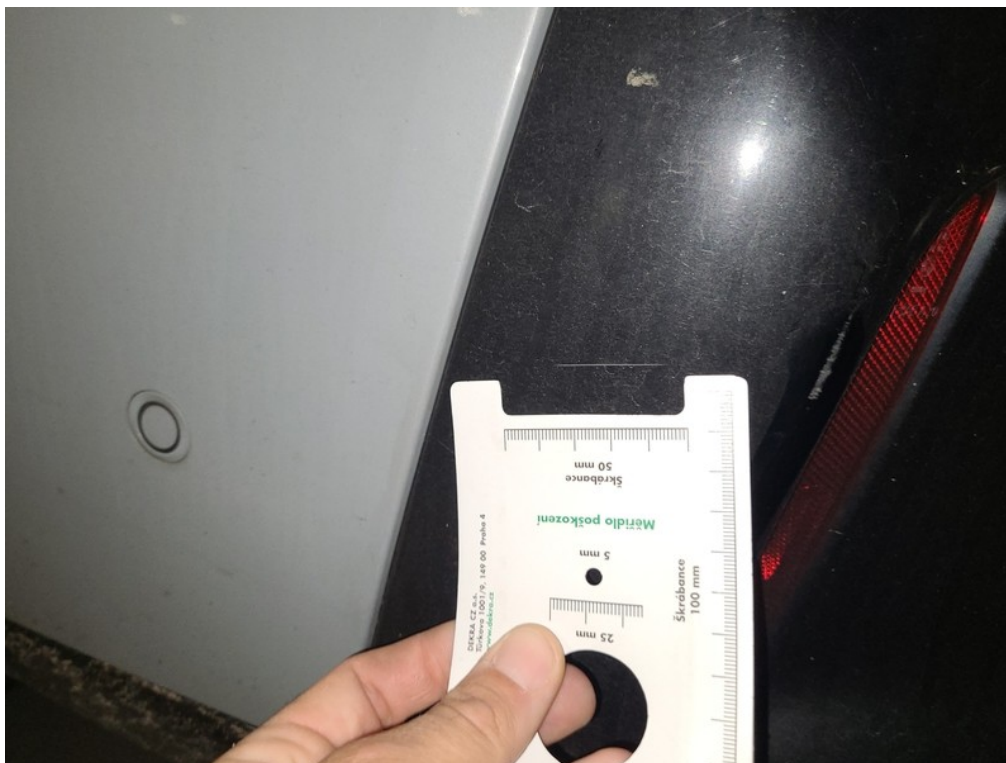
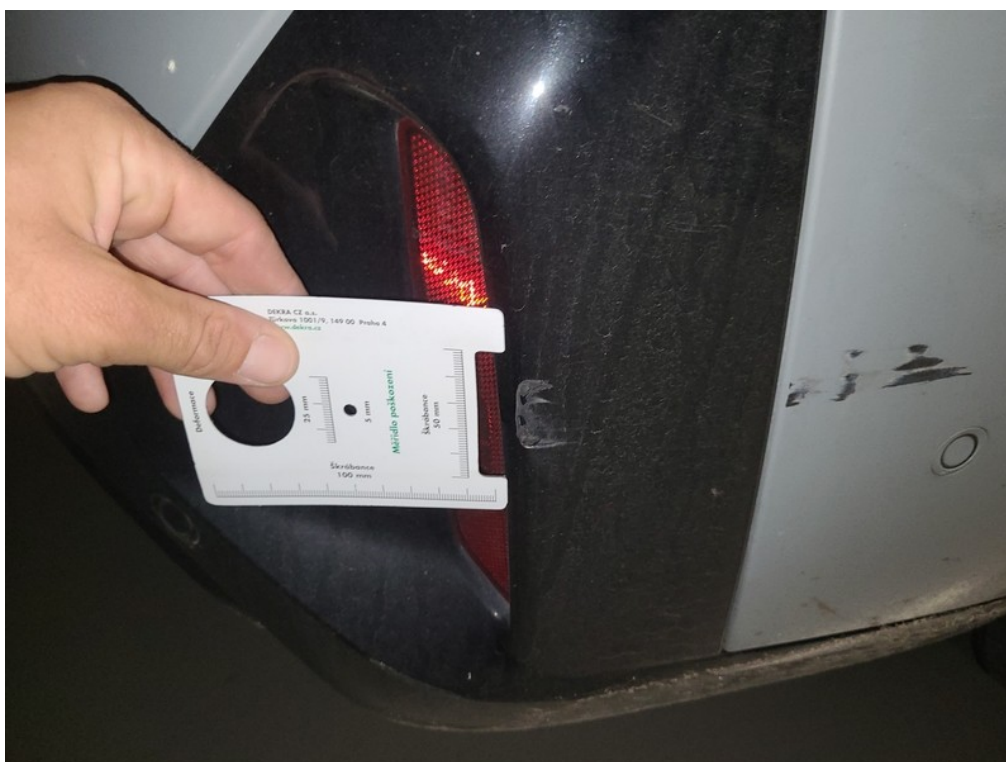
| P.č. | Poškozený díl | Druh poškození |
|---|---|---|
| 8 | Spojler Z nárazníku | Škrábance |

**8 Spojler Z nárazníku - Škrábance**

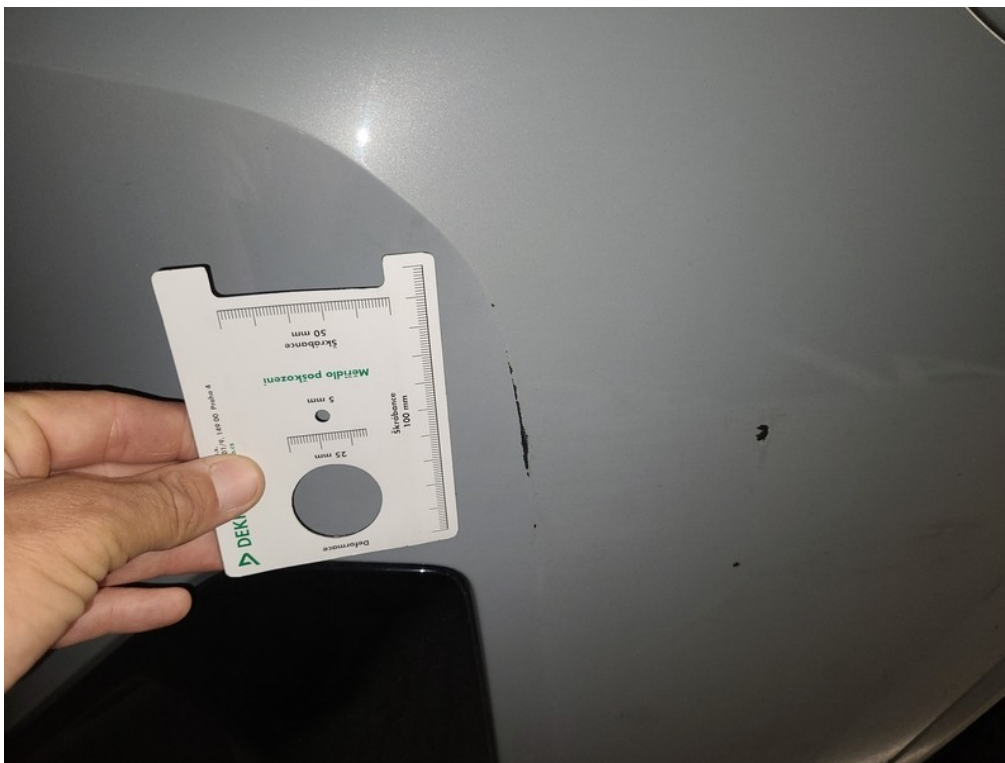
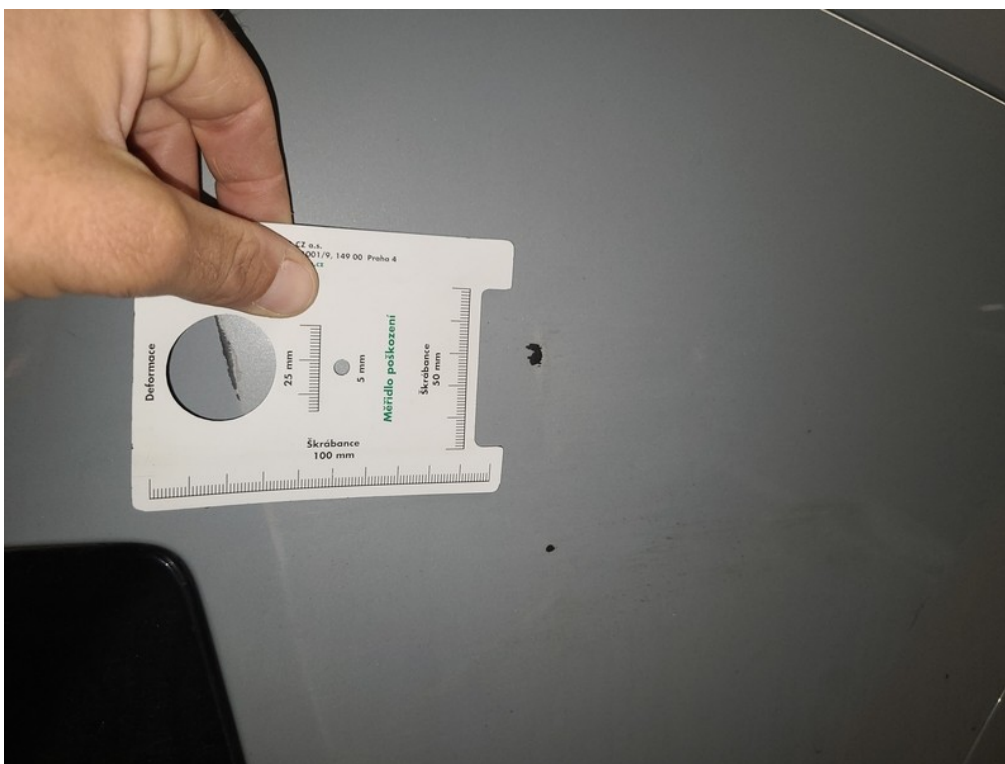
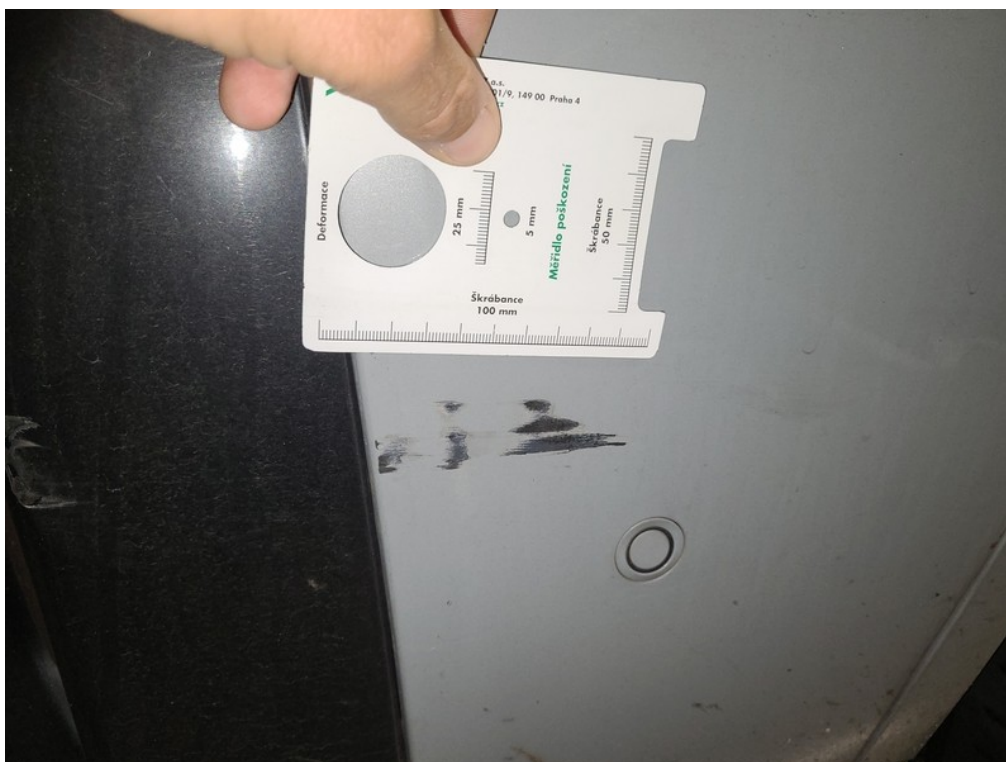
| P.č. | Poškozený díl | Druh poškození |
|---|---|---|
| 9 | Zadní nárazník | Škrábance |

**9 Zadní nárazník - Škrábance**  
Umístění:

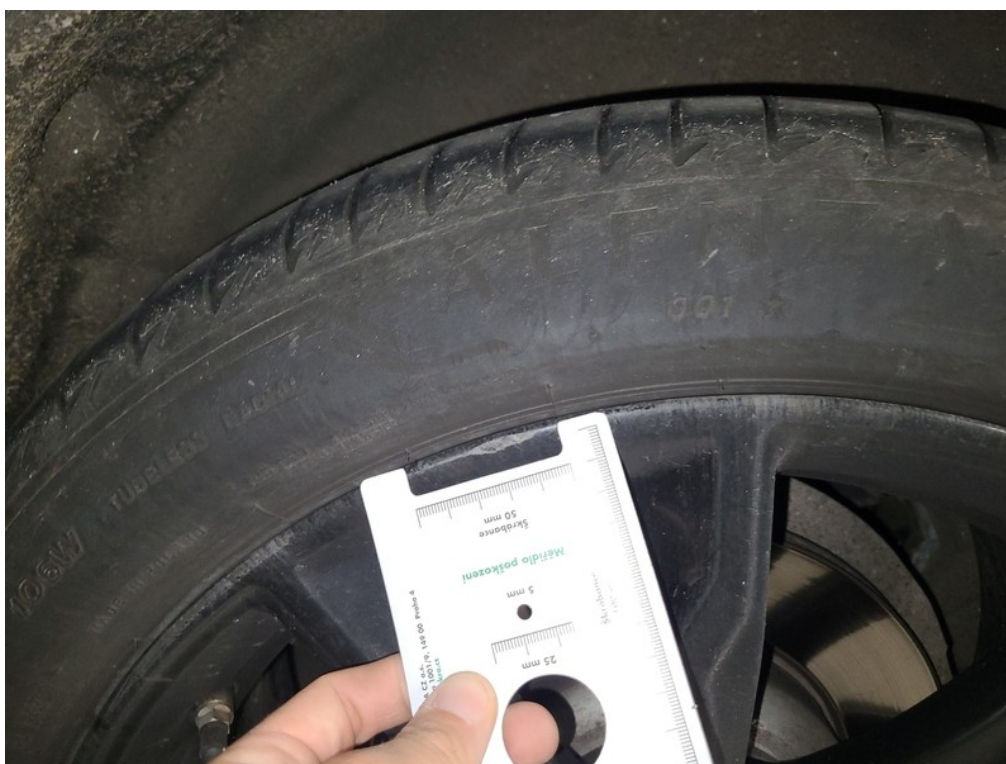
| P.č. | Poškozený díl | Druh poškození |
|---|---|---|
| 10 | Disk PZ kola | Škrábance |

10 Disk PZ kola - Škrábance  
Umístění:

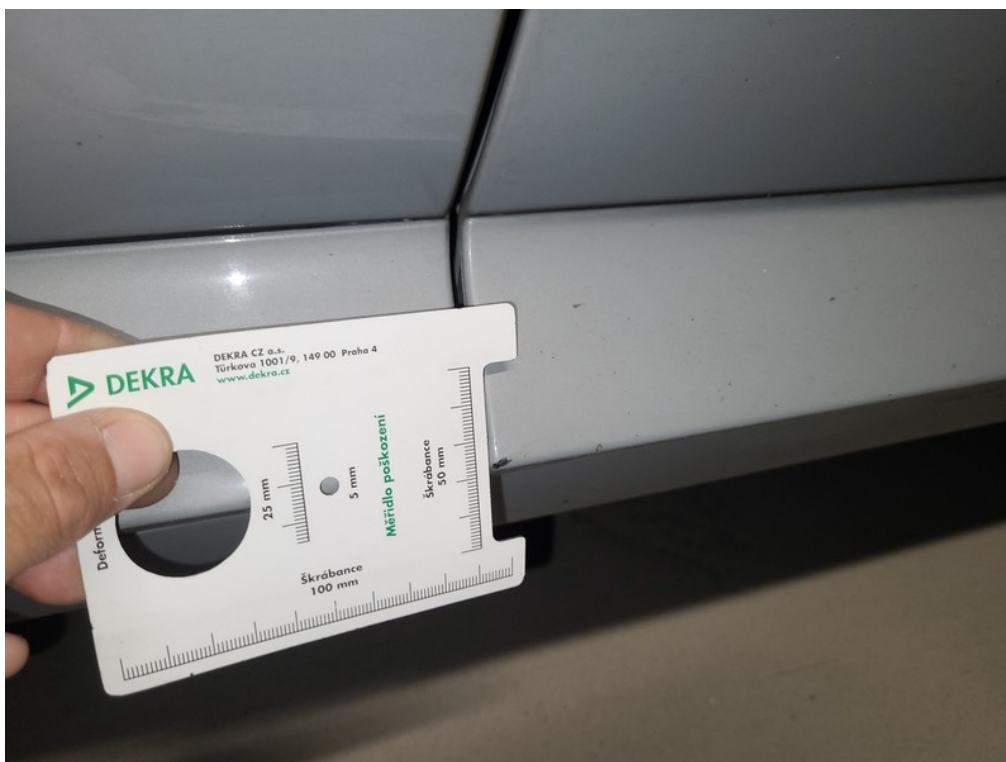
| P.č. | Poškozený díl | Druh poškození |
|---|---|---|
| 11 | Ozdobná lišta PP dveří | Škrábance |

11 Ozdobná lišta PP dveří - Škrábance  
Umístění: Exteriér (vnější prostor)

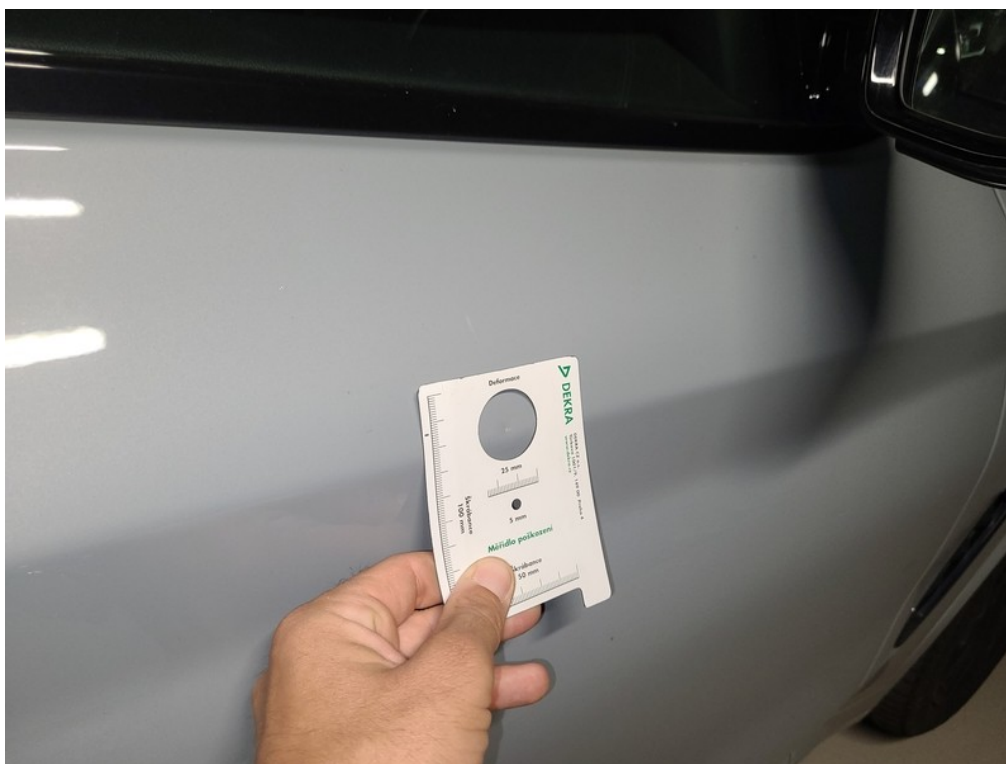
| P.č. | Poškozený díl | Druh poškození |
|---|---|---|
| 12 | Dveře přední pravé | Jamka |

12 Dveře přední pravé - Jamka  
Umístění: Exteriér (vnější prostor)

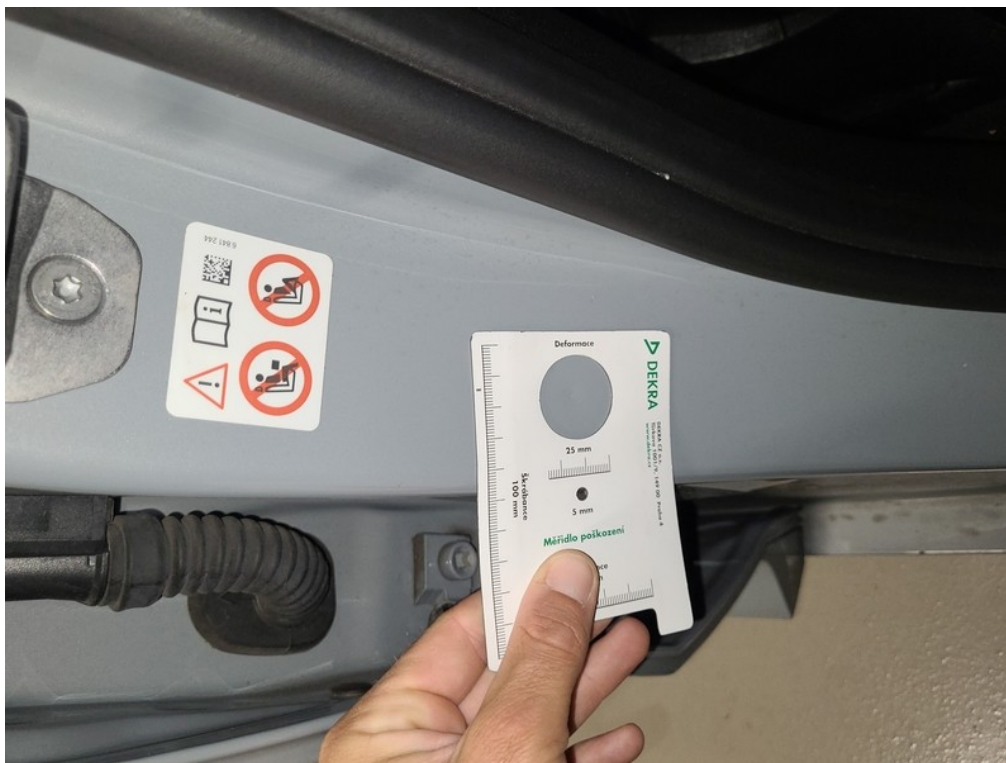
| P.č. | Poškozený díl | Druh poškození |
|---|---|---|
| 13 | B sloupek pravý | Jamka |

13 **B sloupek pravý - Jamka**  
Umístění:

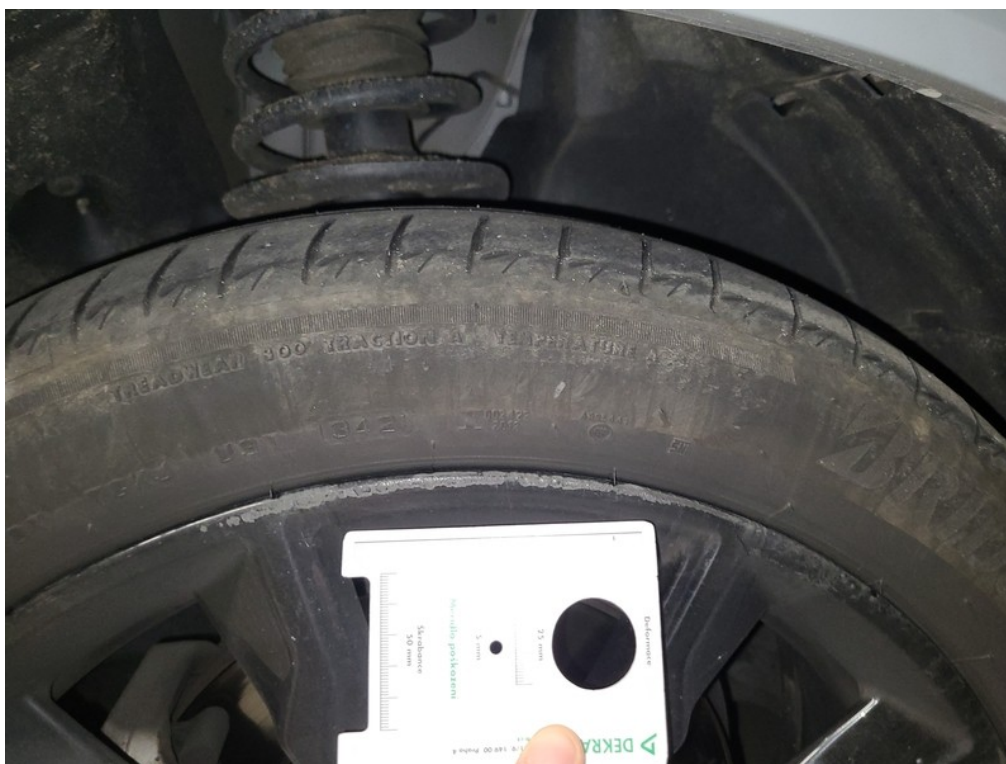
| P.č. | Poškozený díl | Druh poškození |
|---|---|---|
| 14 | Disk PP kola | Škrábance |

14 **Disk PP kola - Škrábance**  
Umístění:

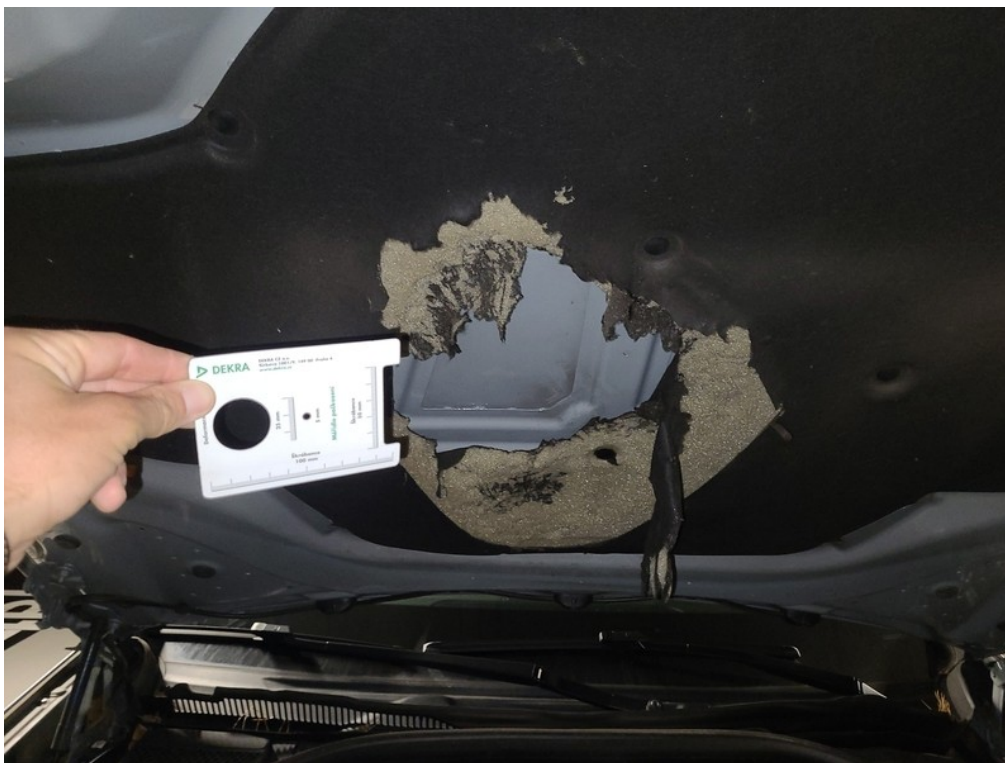
| P.č. | Poškozený díl | Druh poškození |
|---|---|---|
| 15 | Hluková izolace víka motoru | Prasklina |

**15** Hluková izolace víka motoru - Prasklina  
Umístění: Interiér (vnitřní prostor)

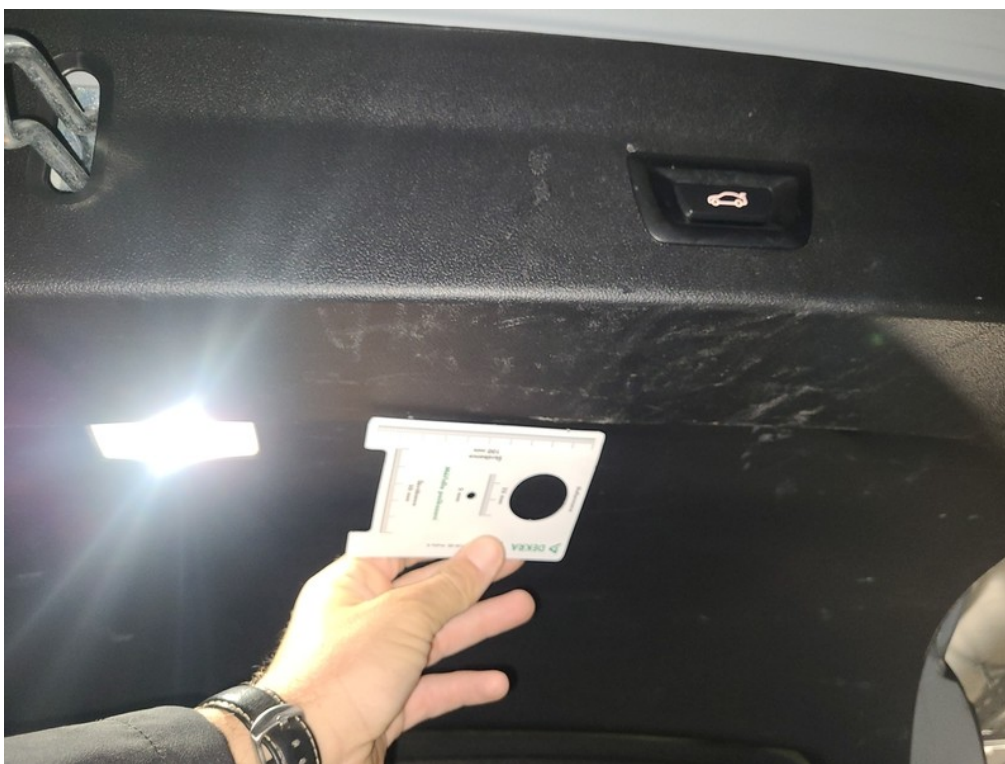
| P.č. | Poškozený díl | Druh poškození |
|---|---|---|
| 16 | Plastový kryt víka zav. prostoru | Škrábance |

**16** Plastový kryt víka zav. prostoru - Škrábance  
Umístění: Interiér (vnitřní prostor)

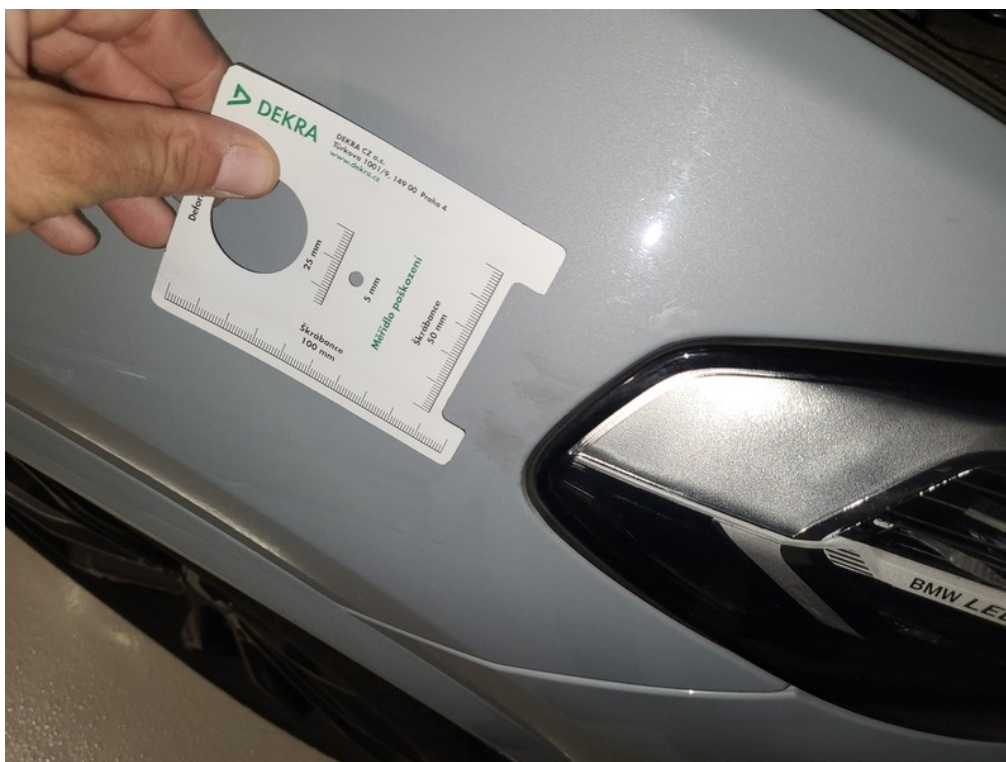
| P.č. | Poškozený díl | Druh poškození |
|---|---|---|
| 17 | Celková plocha karoserie | Škrábance |

17 Celková plocha karoserie - Škrábance  
Umístění: Ostatní

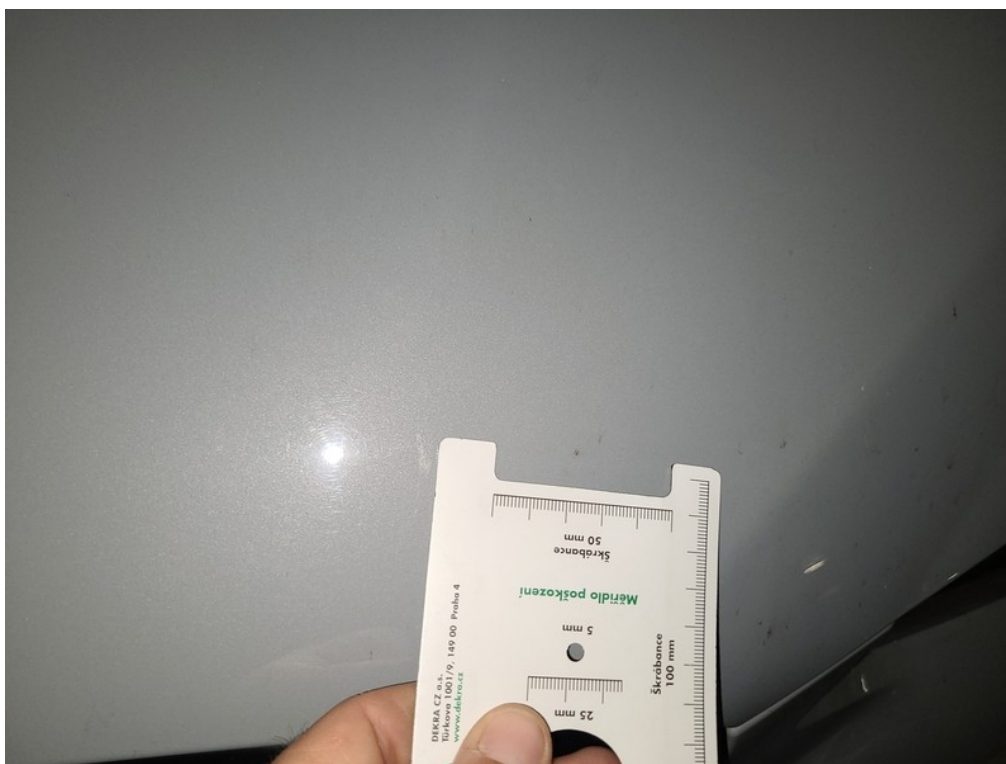
| P.č. | Poškozený díl | Druh poškození |
|---|---|---|
| 18 | Přední část vozidla | Poškození od odletujícího kamení |

18 Přední část vozidla - Poškození od odletujícího kamení  
Umístění: Ostatní

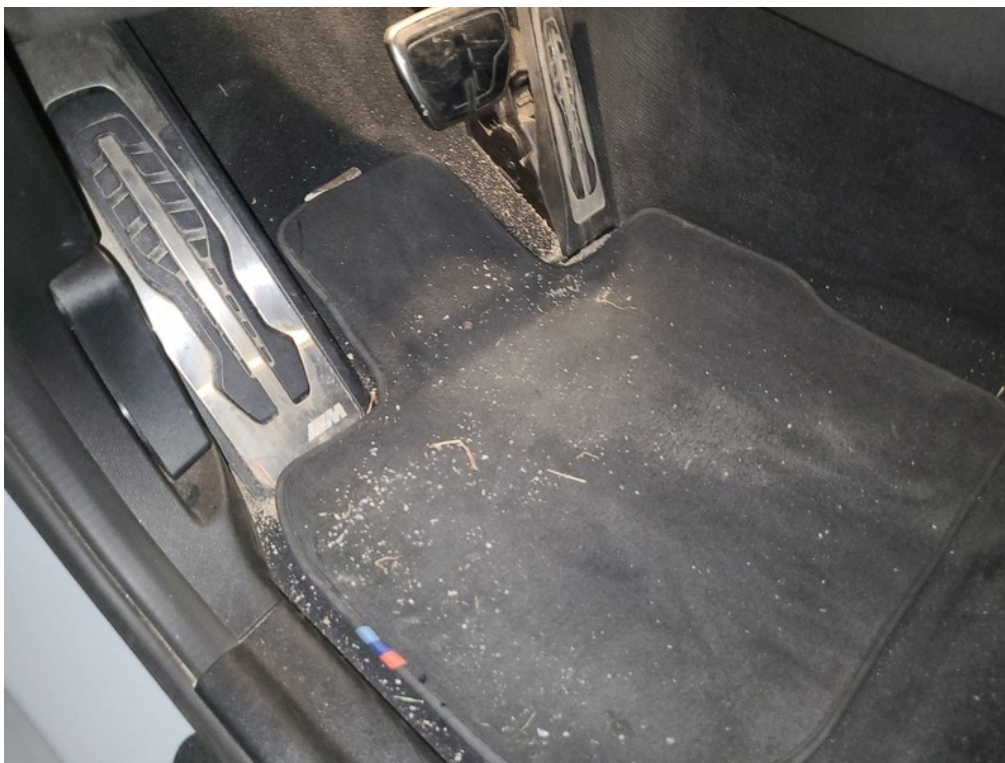
| P.č. | Poškozený díl | Druh poškození |
|---|---|---|
| 19 | Interiér | Znečištěno |

19 **Interiér - Znečištěno**  
Umístění:
