# Zustandsbericht

Protokollnummer: 43597871  
Auftrags-Nr / Referenz: 52089523\_1  
Besichtigungsdatum: 29.12.2025

<b>Hersteller / Modell</b>	Tesla Model S Plaid		
<b>Kennzeichen</b>	BZ-SK 155E	<b>Fahrgestellnummer</b>	5YJSA7E64PF495651
<b>Erstzulassung</b>	02.12.2022	<b>Laufleistung (abgelesen)</b>	20.736 km
<b>HSN/TSN</b>	1480 / ABN 00001	<b>Kraftstoffart / Zylinder</b>	Elektro / 0
<b>Fahrzeugart</b>	PKW Limousine	<b>Antriebsart</b>	Allradantrieb
<b>Schadstoffklasse</b>	2017/1151;WLTP;reine Elektrofz	<b>Getriebe / Anzahl Gänge</b>	Direktantrieb
<b>Farbe</b>	Deep Blue Metallic	<b>Besichtigungszustand</b>	ausreichend
<b>Leistung / Hubraum</b>	239 kW / 0 ccm	<b>Nächste HU</b>	12/2025
<b>Wartungsheft / Nachweis</b>	digitaler Nachweis / vollständig	<b>Restlauf bis Service</b>	
<b>Letzte Wartung</b>		<b>Polsterart</b>	Leder
<b>Vorschaden</b>	Keine Feststellbar	<b>Polsterfarbe</b>	Beige
<b>Nachlackierung</b>	Keine Feststellbar	<b>zul. Gesamtgewicht</b>	2.629 kg
<b>Dokumente</b>	ZB   vorhanden	<b>Anzahl Halter</b>	unbekannt

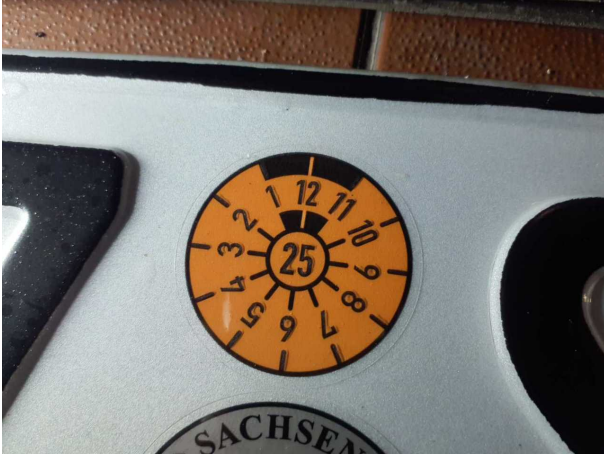
**Beschädigung #1:** Sonstiges: Hauptuntersuchung - fällig - durchführen

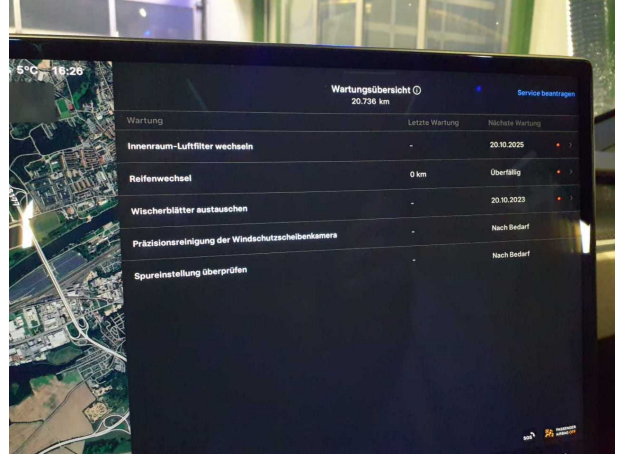
**Beschädigung #2:** Sonstiges: Inspektion/Wartung (Wischerblätter, Pollenfilter) - fällig - durchführen

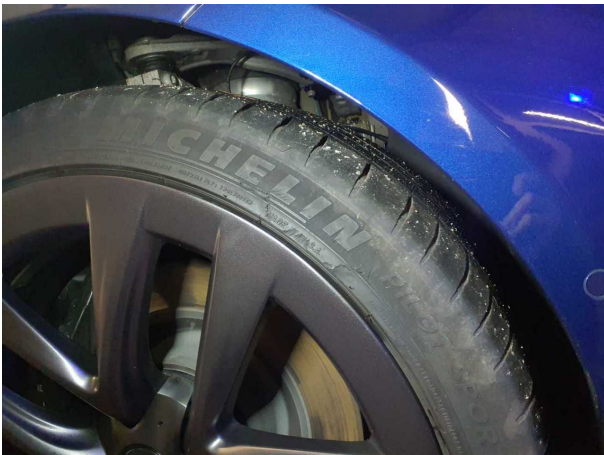
**Beschädigung #3:** Rad/Reifen: Reifen vorn rechts - beschädigt - erneuern

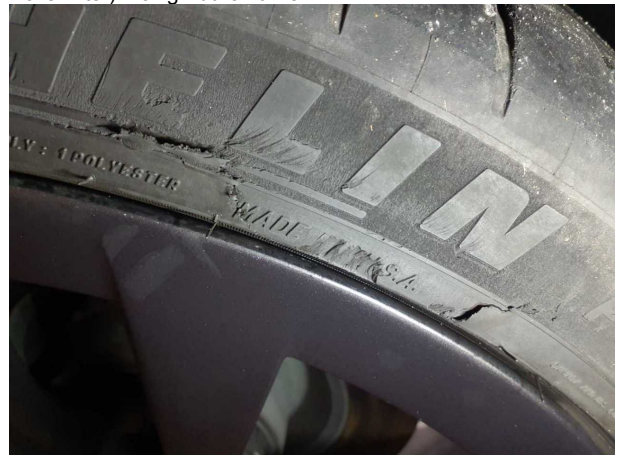
**Beschädigung #3:** Rad/Reifen: Reifen vorn rechts - beschädigt - erneuern

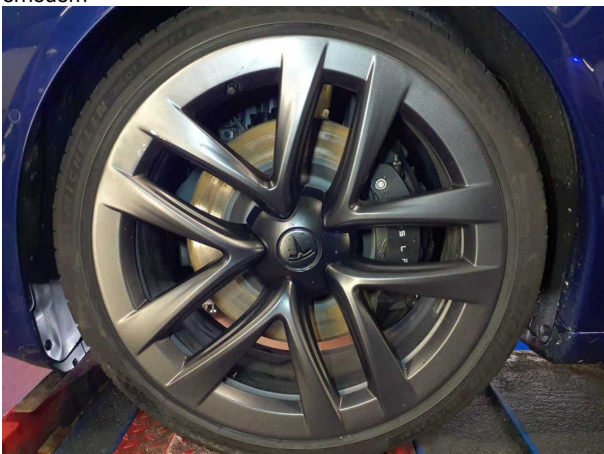
**Beschädigung #4:** Rad/Reifen: Leichtmetallfelge vorn links (Lackabplatzung) - Lackmangel - Wertminderung

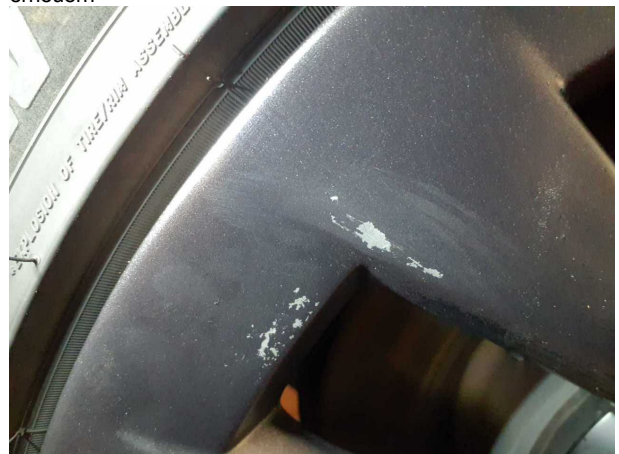
**Beschädigung #4:** Rad/Reifen: Leichtmetallfelge vorn links (Lackabplatzung) - Lackmangel - Wertminderung

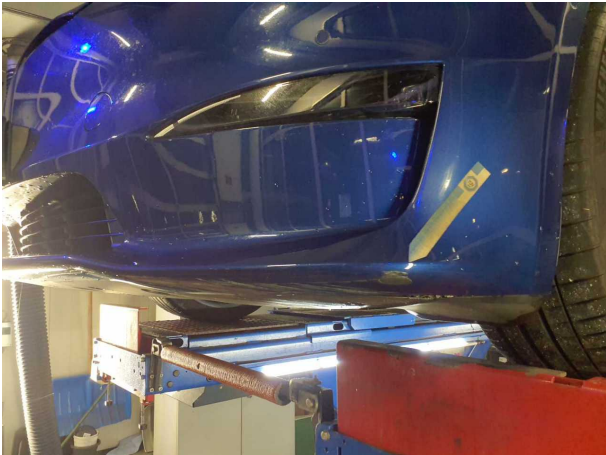
**Beschädigung #5:** Stossfänger vorn: Stossfänger vorn - verkratzt / verschürft - Smart Repair

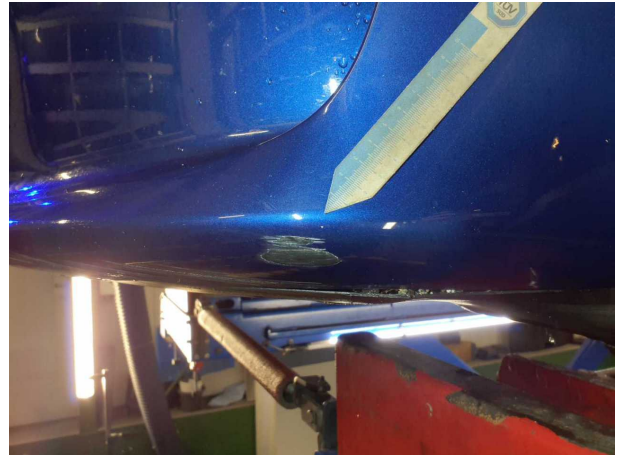
**Beschädigung #5:** Stossfänger vorn: Stossfänger vorn - verkratzt / verschürft - Smart Repair

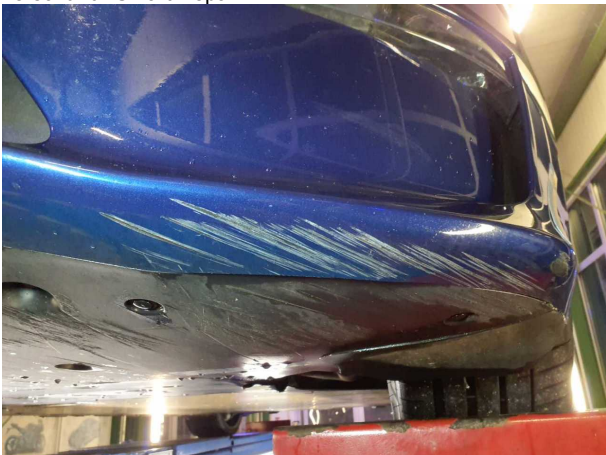
**Beschädigung #5:** Stossfänger vorn: Stossfänger vorn - verkratzt / verschürft - Smart Repair

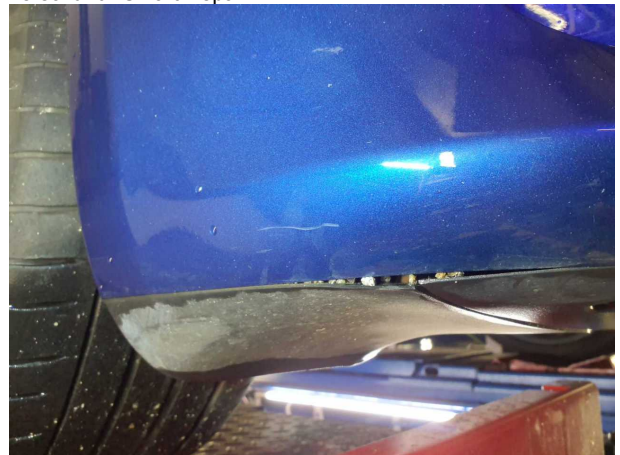
**Beschädigung #5:** Stossfänger vorn: Stossfänger vorn - verkratzt / verschürft - Smart Repair
