## DEKRA CZ a.s.

### ÚDAJE O VOZIDLE

| Model vozidla: | Volkswagen Arteon Shooting Brake | Provedení: | 2.0 TDI EU6d, R-Line (EURO 6d) |

## SEZNAM POŠKOZENÍ

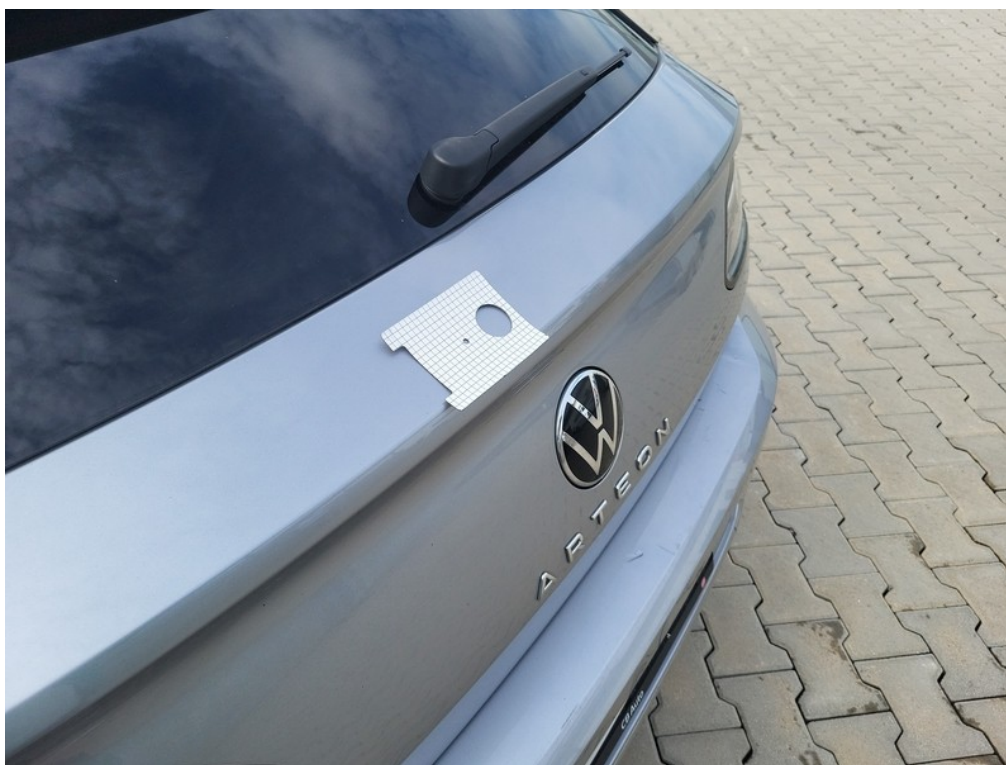
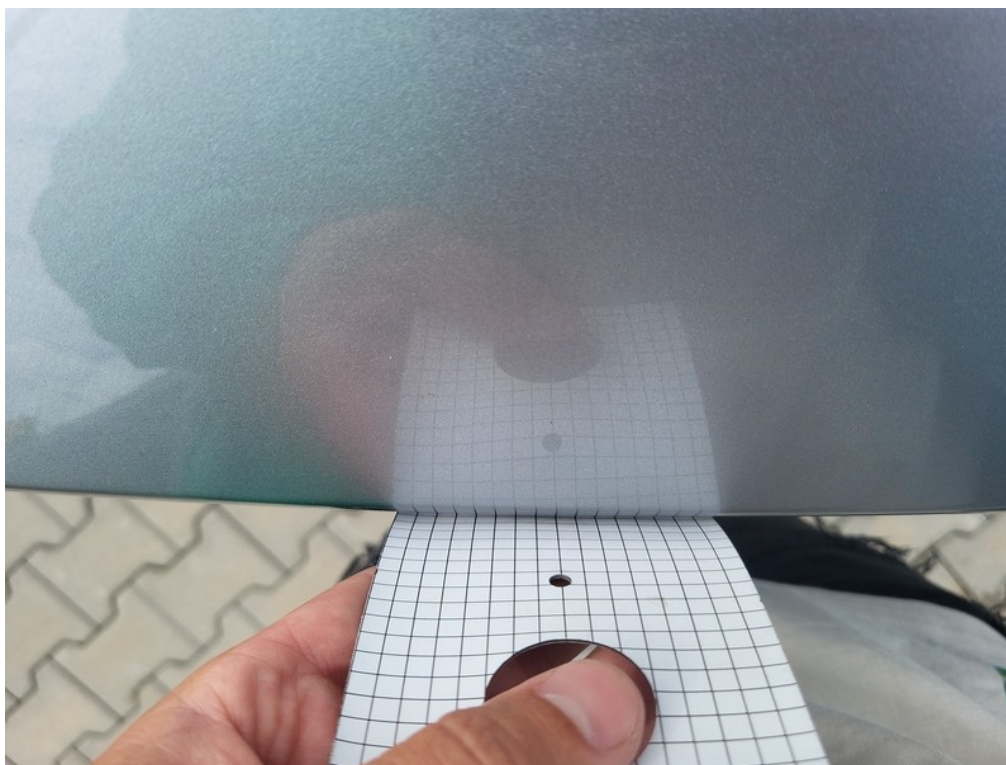
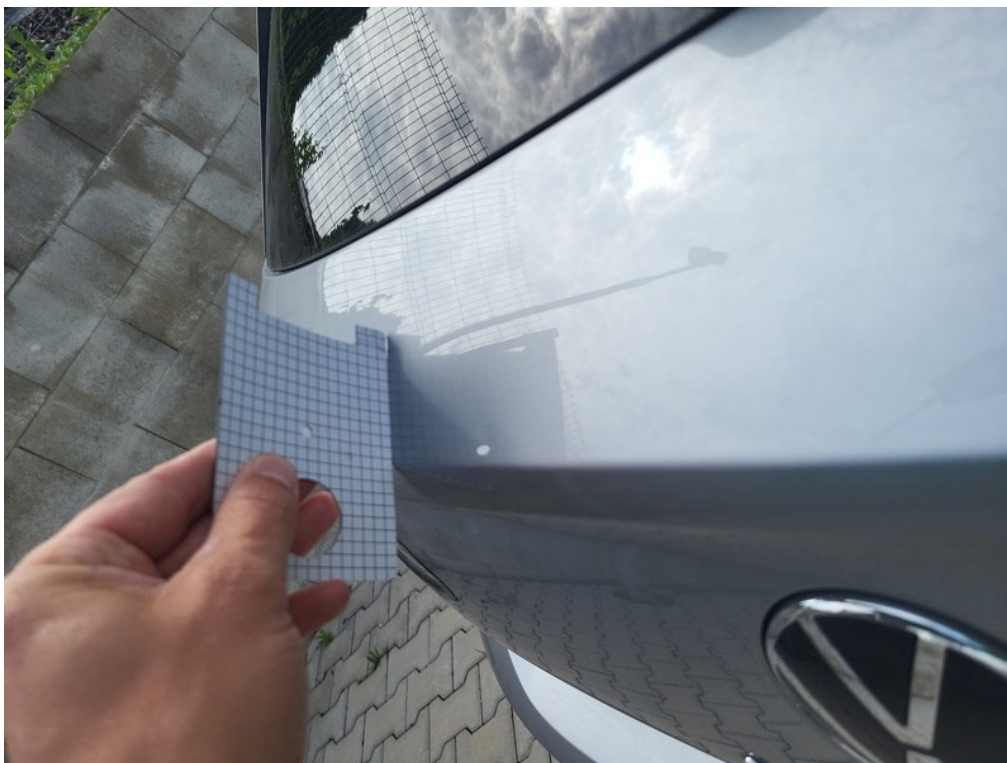
| P.č. | Poškozený díl | Druh poškození | Způsob opravy | Akceptovatelné podle pravidel společnosti |
|---|---|---|---|---|
| 1 | Víko zavazadlového prostoru | Jamka | Opravit | Ano |

- 1 Víko zavazadlového prostoru - Jamka**  
Umístění: Exteriér (vnější prostor)  
Způsob opravy: Opravit

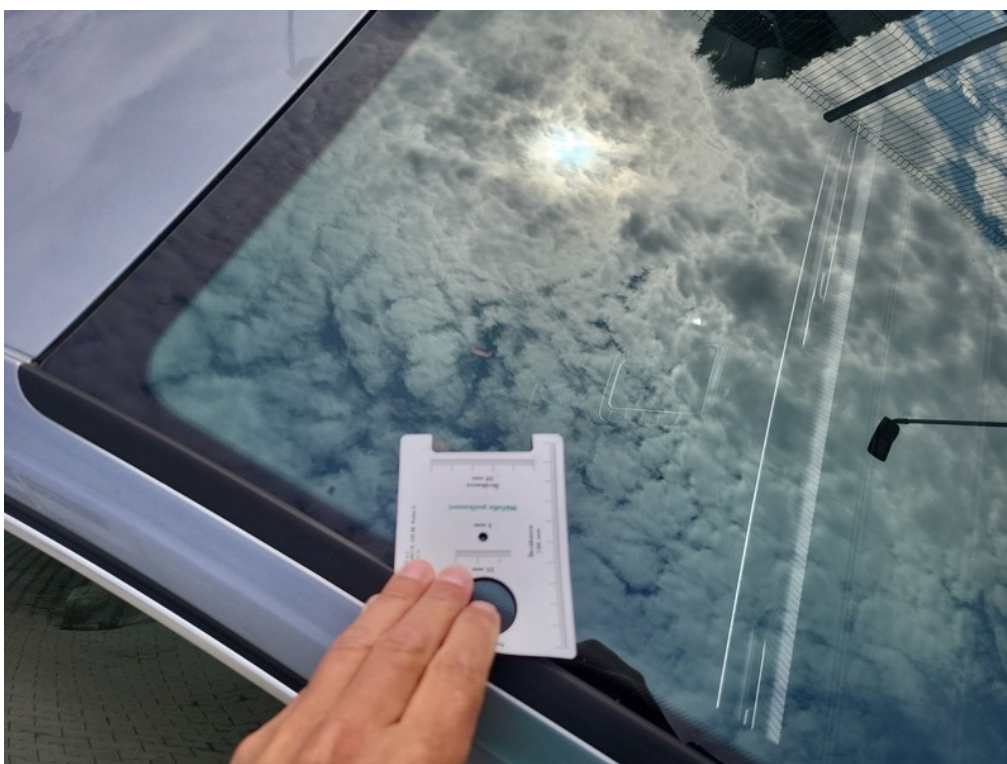
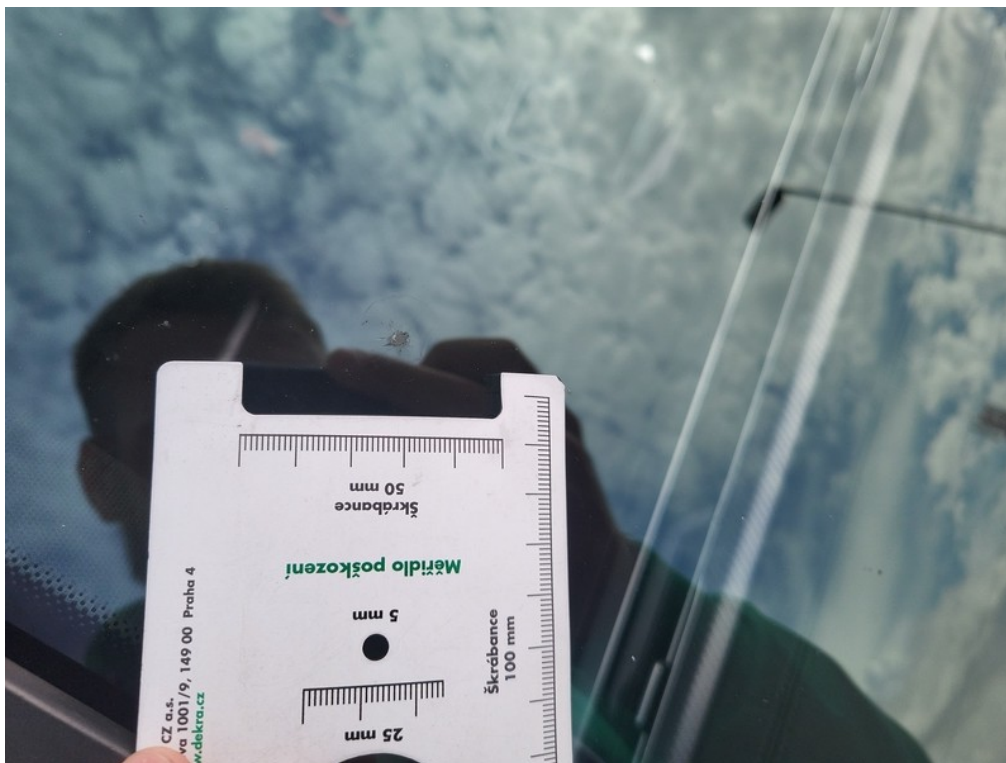
| P.č. | Poškozený díl | Druh poškození | Způsob opravy | Akceptovatelné podle pravidel společnosti |
|---|---|---|---|---|
| 2 | Čelní sklo | Štěp | Vyměnit | Ano |

2 **Čelní sklo - Štěp**  
Umístění:  
Způsob opravy:

Exteriér (vnější prostor)  
Vyměnit

Poznámka: Doklad o opravě

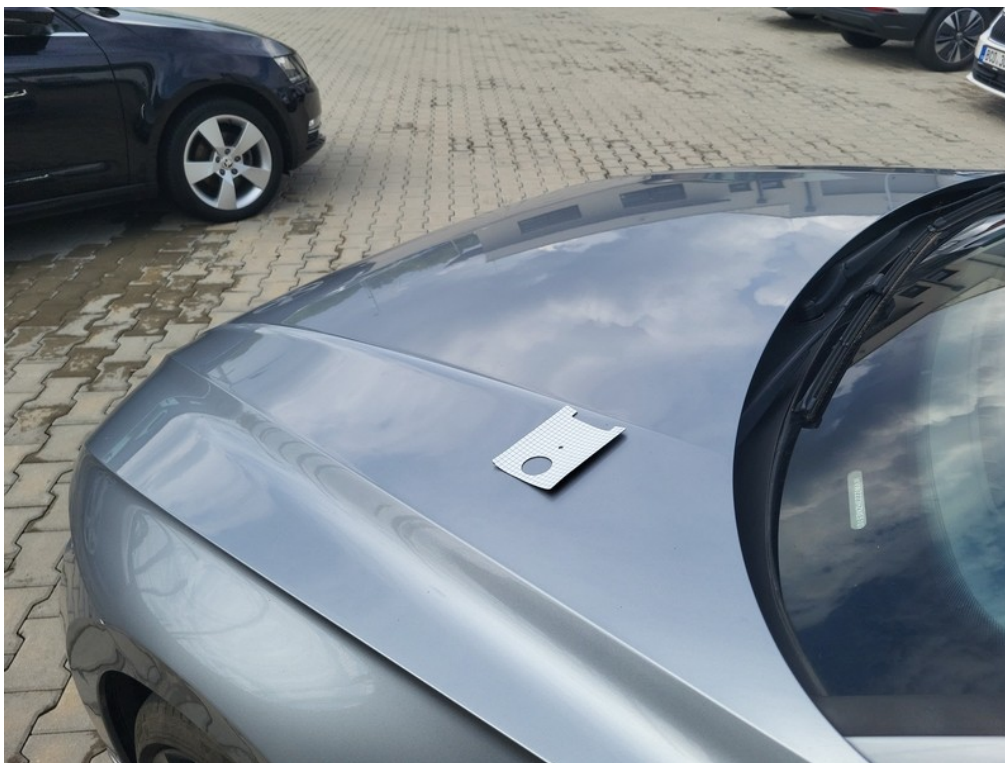
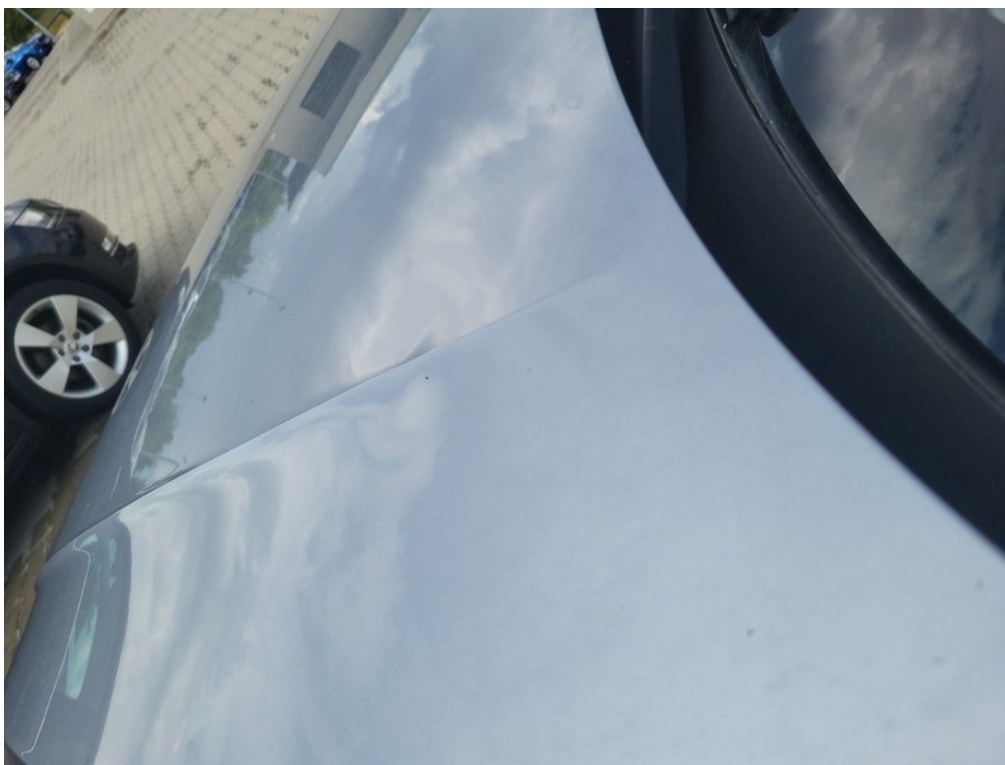
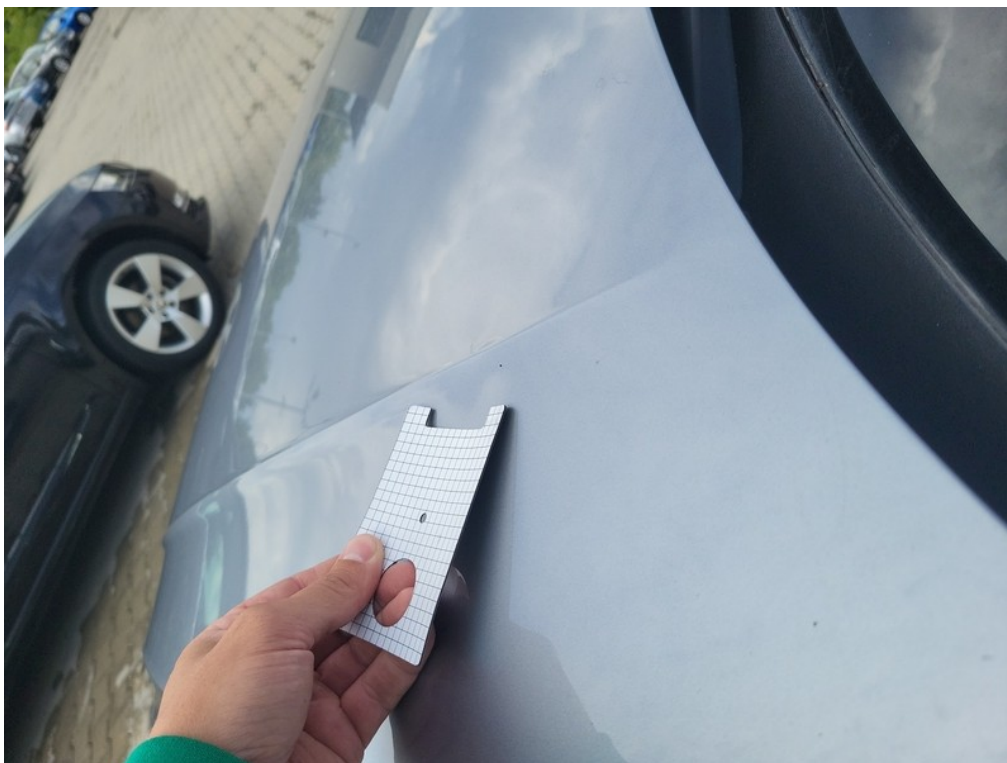
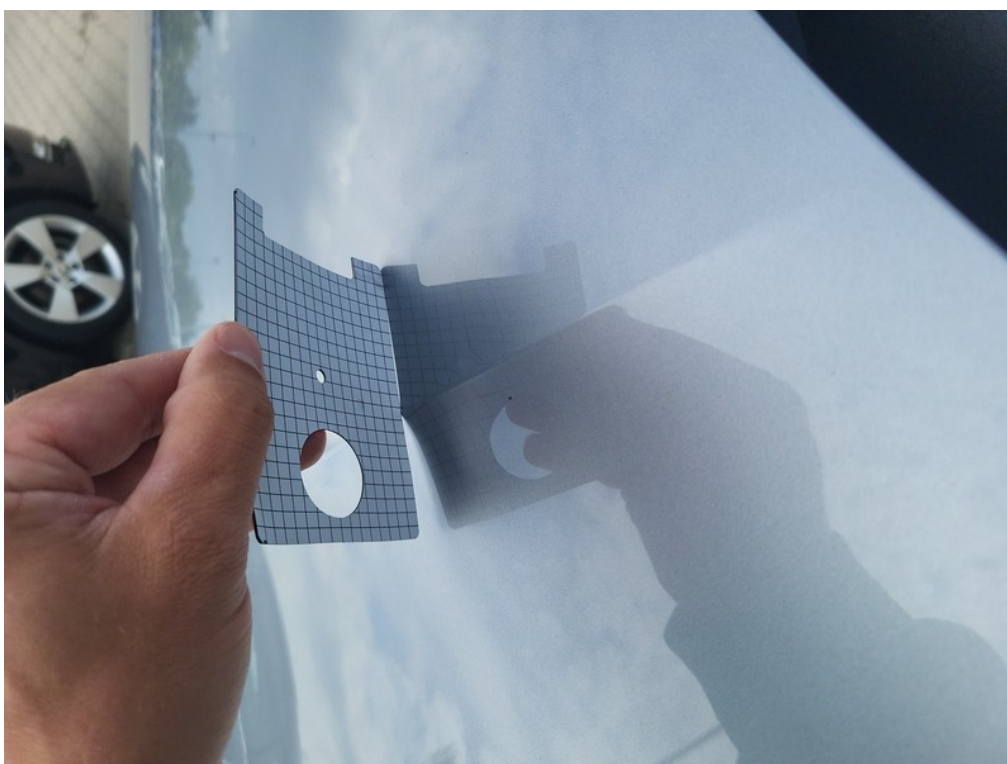
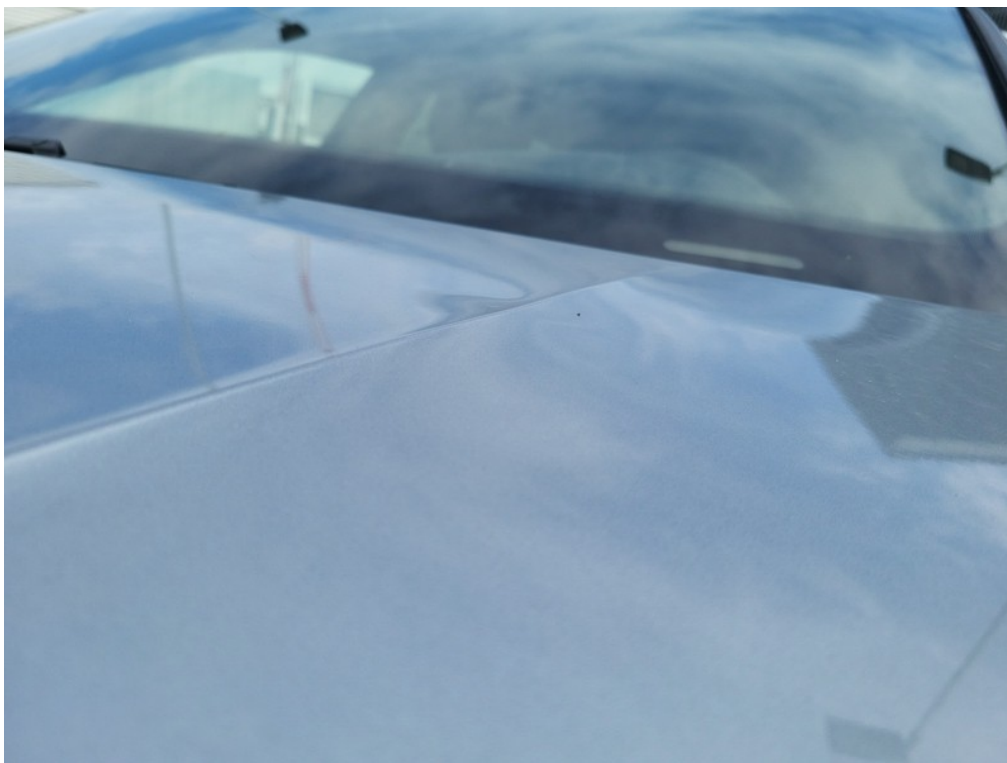
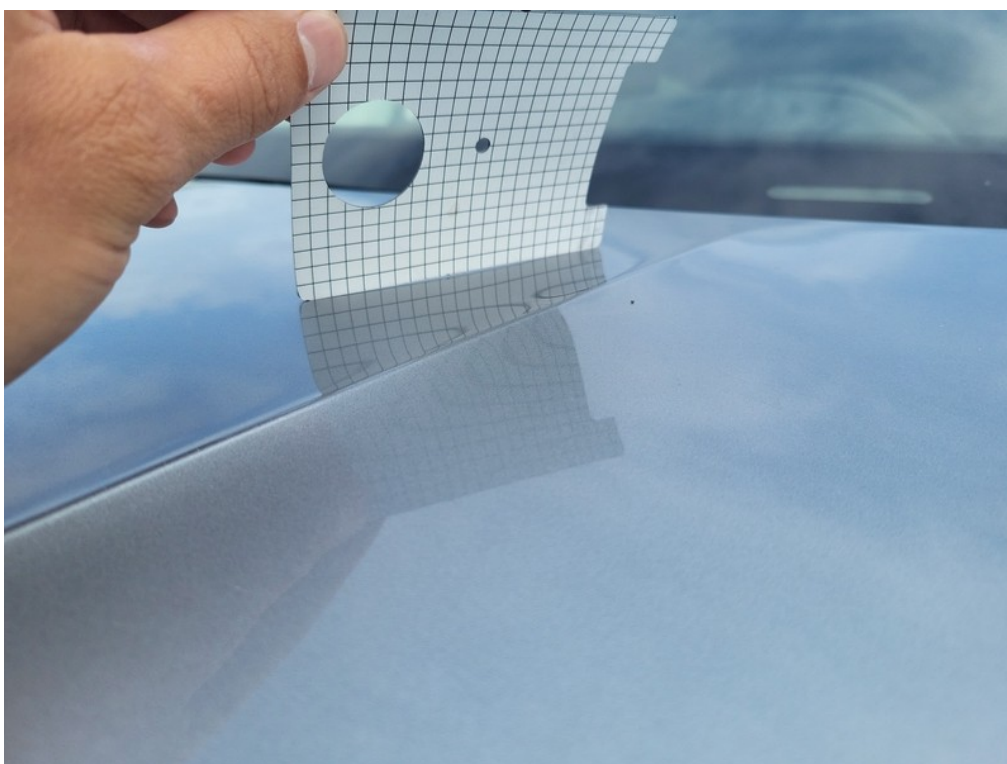
| P.č. | Poškozený díl | Druh poškození | Způsob opravy | Akceptovatelné podle pravidel společnosti |
|---|---|---|---|---|
| 3 | Víko motoru | Deformace | Opravit | Ne |

**3 Víko motoru - Deformace**  
Umístění:  
Způsob opravy:

Exteriér (vnější prostor)  
Opravit

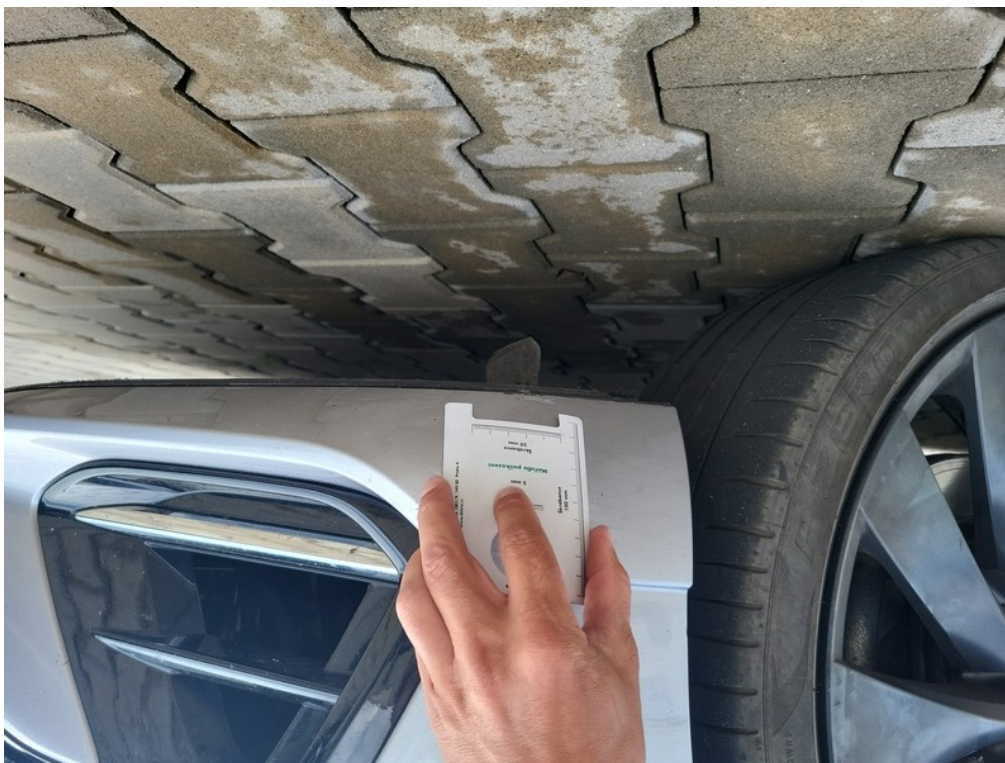
| P.č. | Poškozený díl | Druh poškození | Způsob opravy | Akceptovatelné podle pravidel společnosti |
|---|---|---|---|---|
| 4 | Přední nárazník | Škrábance | Lakovat | Ano |

### 4 Přední nárazník - Škrábance

Exteriér (vnější prostor)  
Lakovat

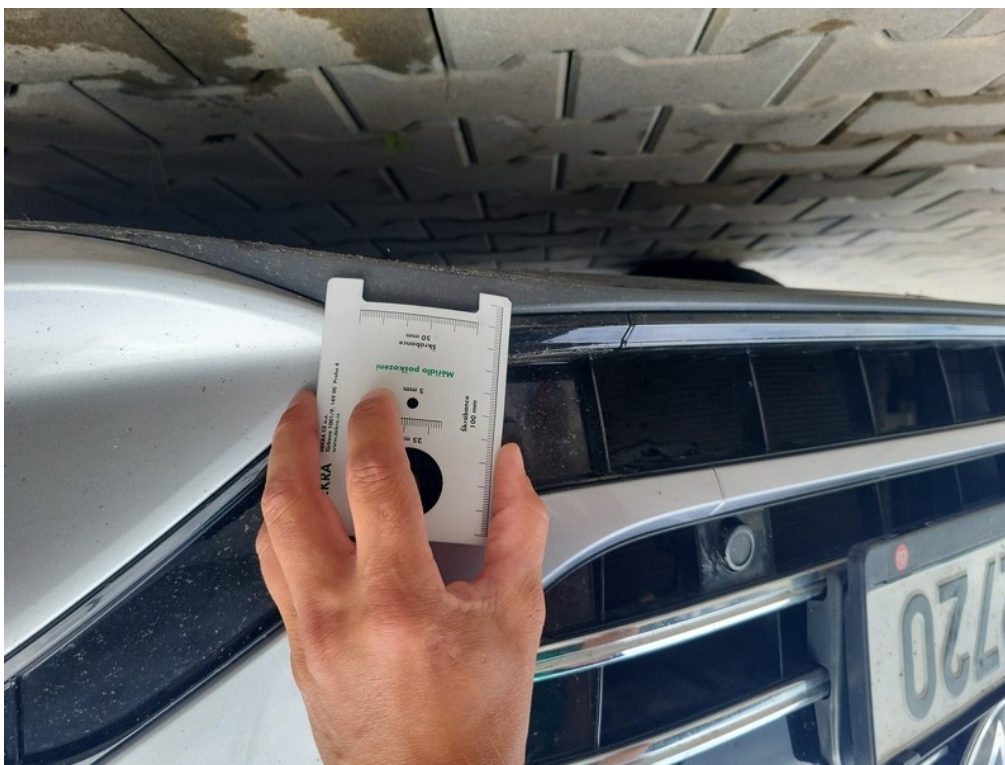
| P.č. | Poškozený díl | Druh poškození | Způsob opravy | Akceptovatelné podle pravidel společnosti |
|---|---|---|---|---|
| 5 | Spojler P nárazníku | Škrábance | Vyměnit | Ano |

### 5 Spojler P nárazníku - Škrábance

Exteriér (vnější prostor)  
Vyměnit

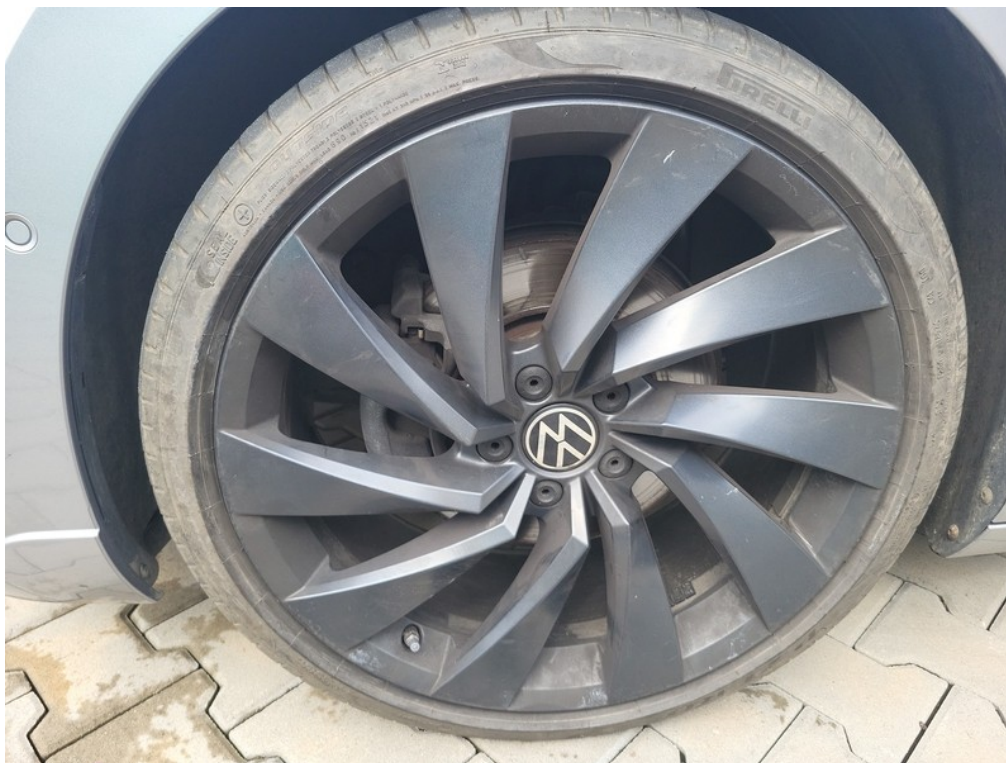
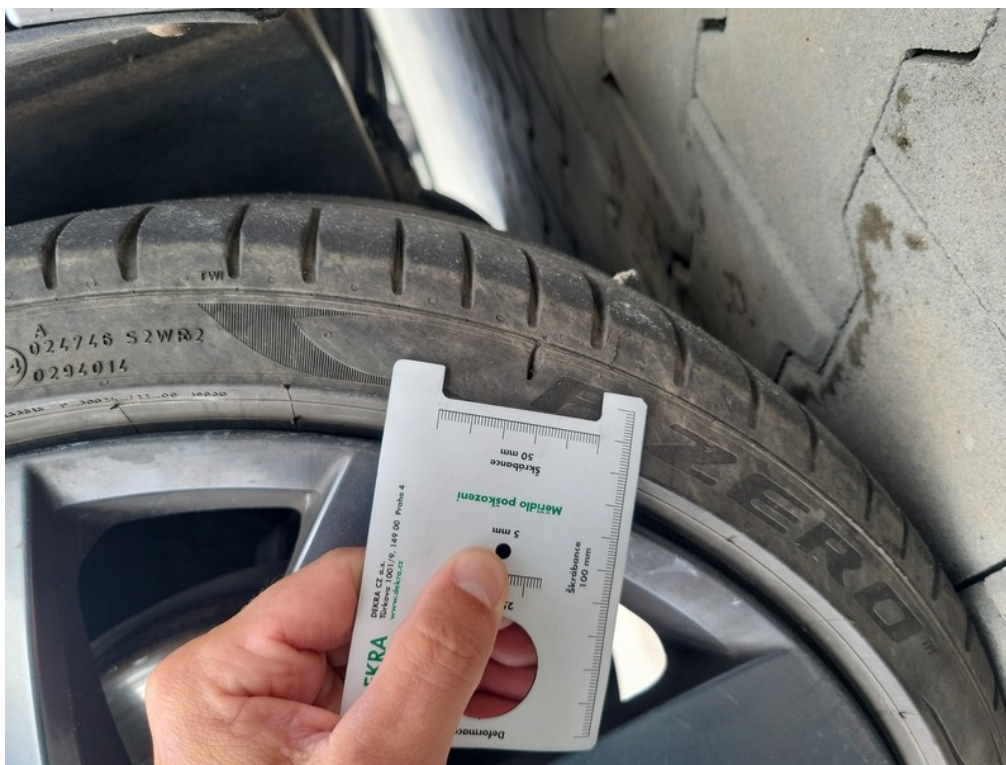
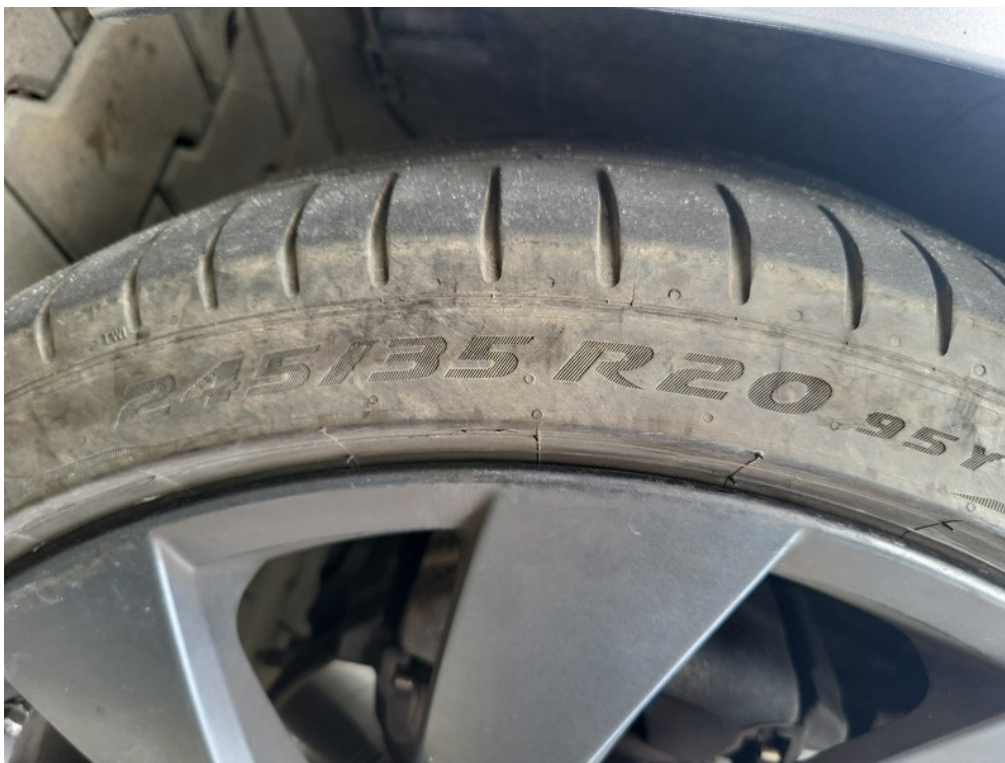
| P.č. | Poškozený díl | Druh poškození | Způsob opravy | Akceptovatelné podle pravidel společnosti |
|---|---|---|---|---|
| 6 | Pneumatika LP kola | Prasklina | Vyměnit | Ne |

### 6 Pneumatika LP kola - Prasklina

Exteriér (vnější prostor)  
Vyměnit

Poznámka: Klient nesouhlasí

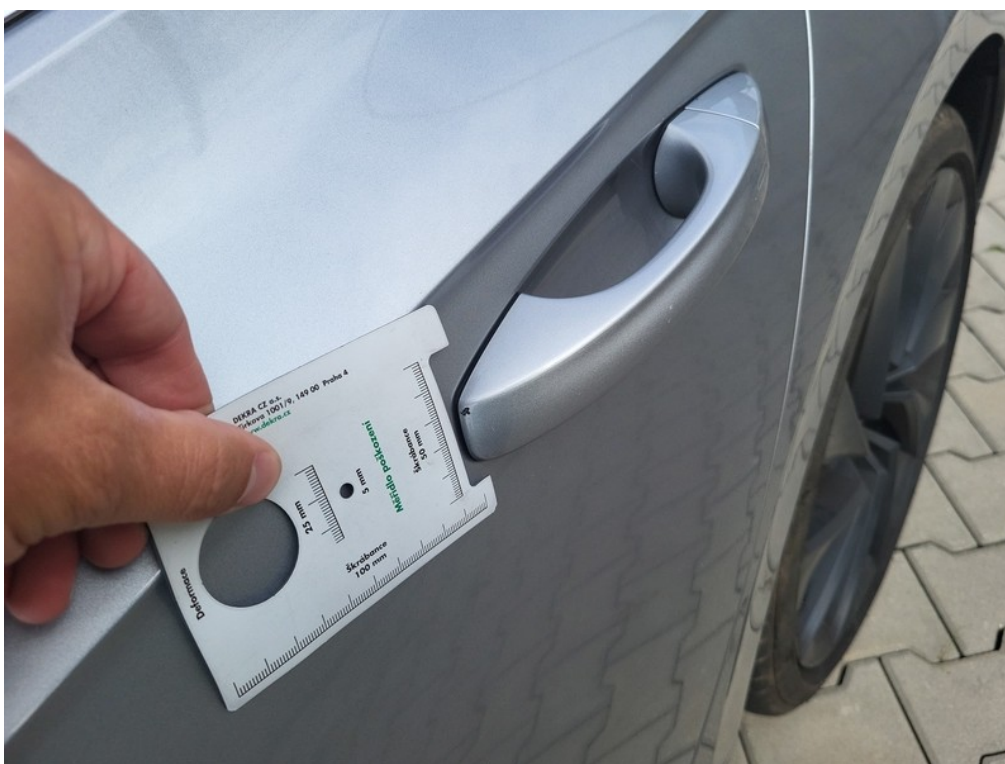
| P.č. | Poškozený díl | Druh poškození | Způsob opravy | Akceptovatelné podle pravidel společnosti |
|---|---|---|---|---|
| 7 | Madlo kliky LZ dveří | Škrábance | Lakovat | Ano |

**7 Madlo kliky LZ dveří - Škrábance**  
 Umístění: Exteriér (vnější prostor)  
 Způsob opravy: Lakovat

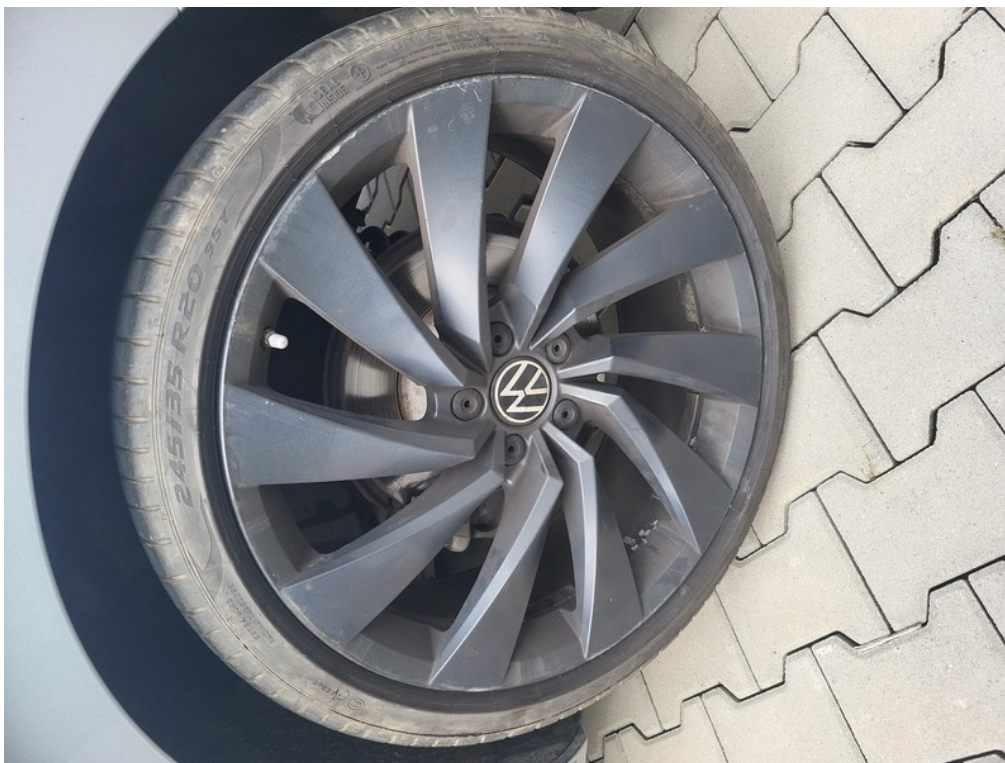
| P.č. | Poškozený díl | Druh poškození | Způsob opravy | Akceptovatelné podle pravidel společnosti |
|---|---|---|---|---|
| 8 | Disk LZ kola | Škrábance | Opravit | Ano |

### 8 Disk LZ kola - Škrábance

Exteriér (vnější prostor)  
Opravit

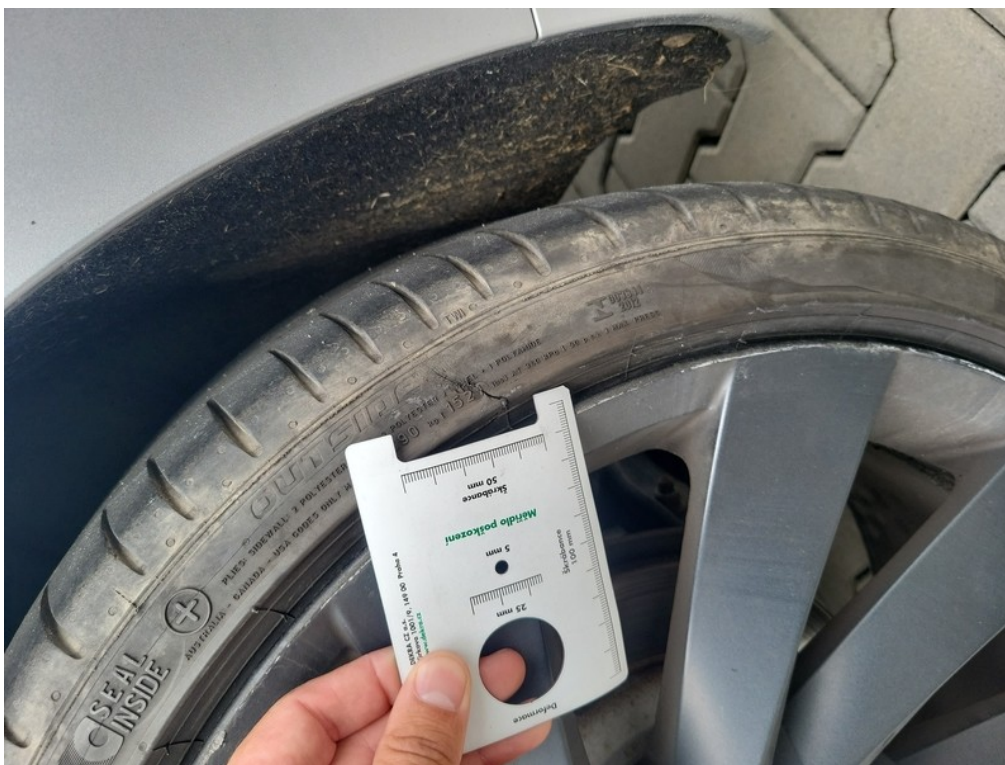
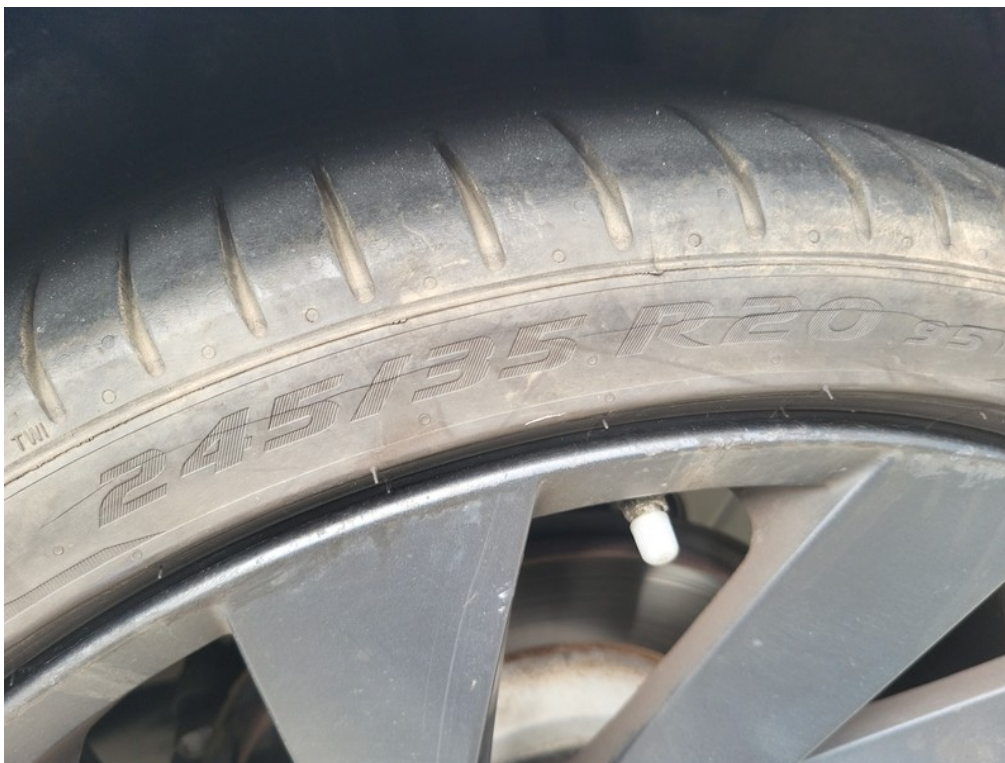
| P.č. | Poškozený díl | Druh poškození | Způsob opravy | Akceptovatelné podle pravidel společnosti |
|---|---|---|---|---|
| 9 | Pneumatika LZ kola | Prasklina | Vyměnit | Ne |

### 9 Pneumatika LZ kola - Prasklina

Exteriér (vnější prostor)  
Vyměnit

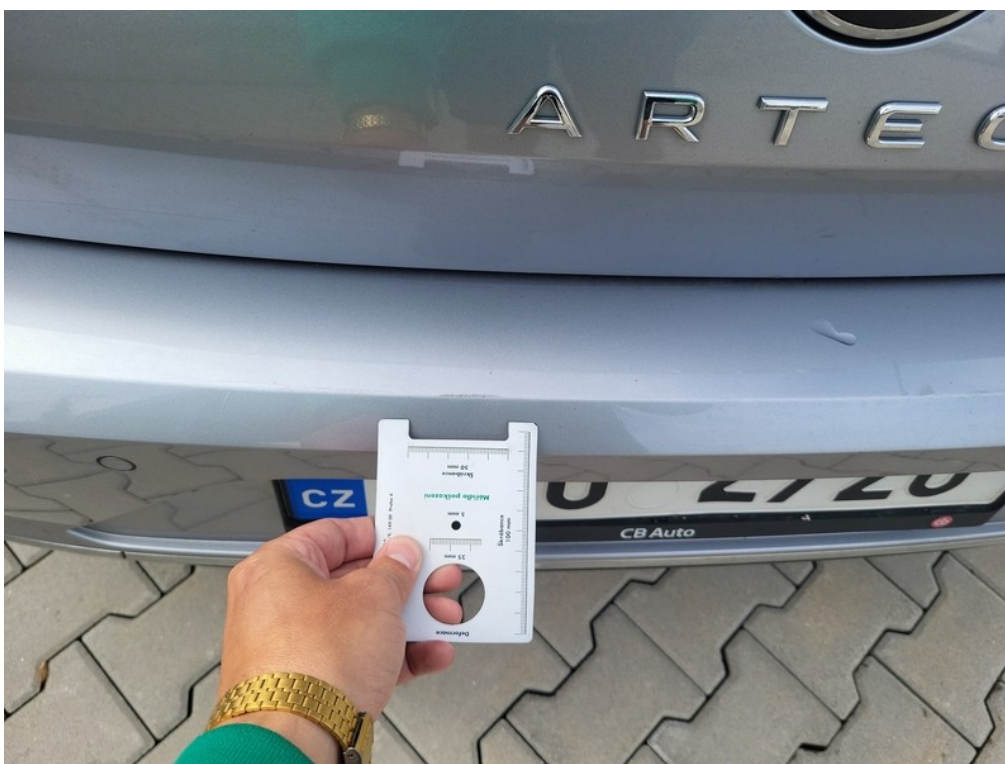
| P.č. | Poškozený díl | Druh poškození | Způsob opravy | Akceptovatelné podle pravidel společnosti |
|---|---|---|---|---|
| 10 | Zadní nárazník | Škrábance | Lakovat | Ano |

**10 Zadní nárazník - Škrábance**  
Umístění:  
Způsob opravy:

Exteriér (vnější prostor)  
Lakovat

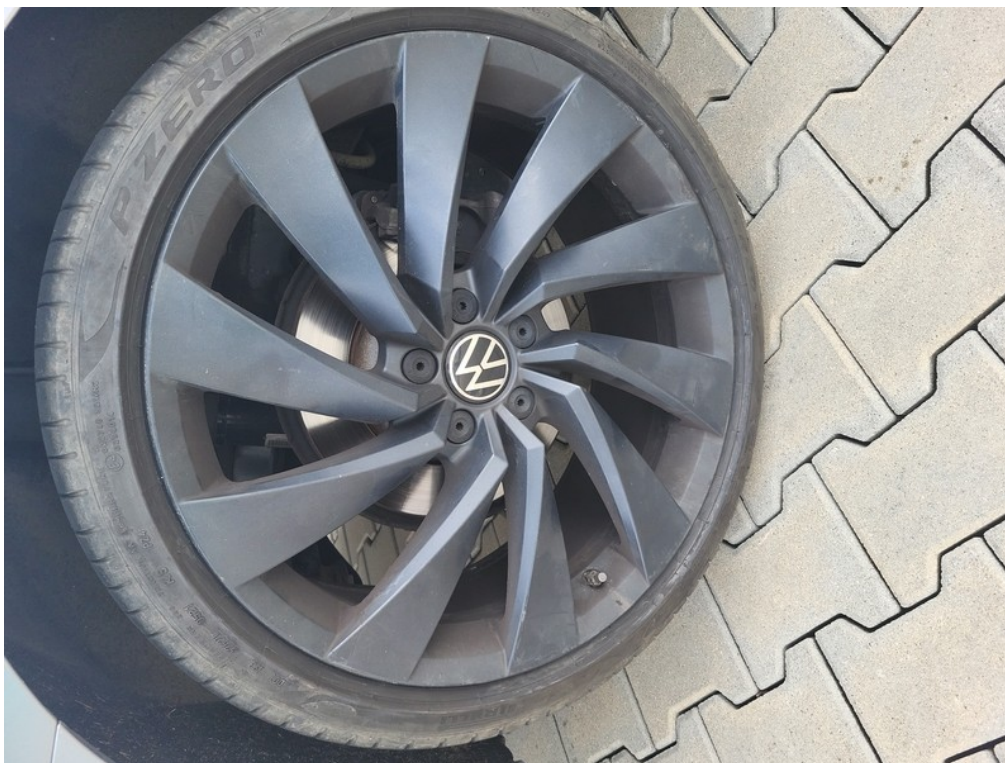
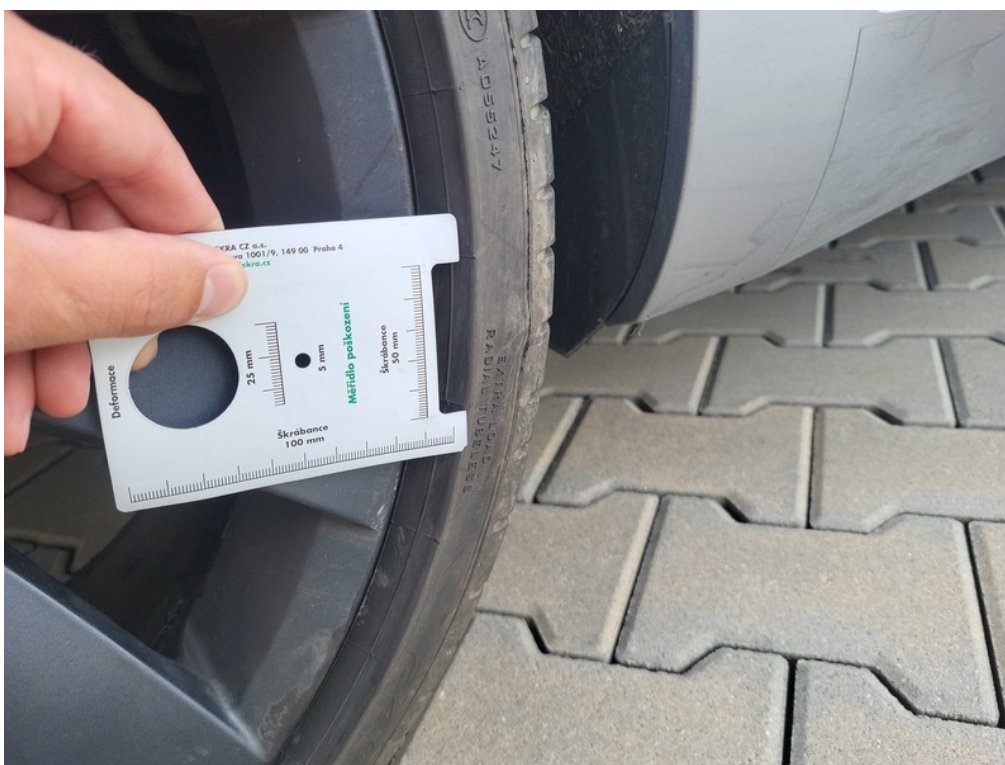
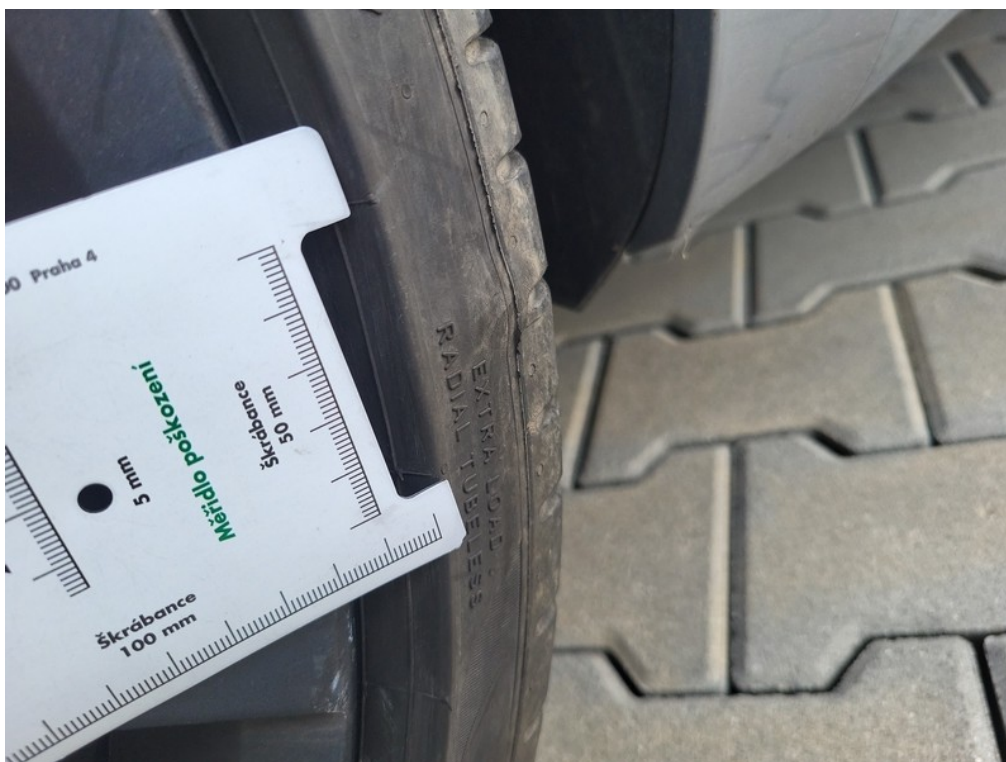
| P.č. | Poškozený díl | Druh poškození | Způsob opravy | Akceptovatelné podle pravidel společnosti |
|---|---|---|---|---|
| 11 | Pneumatika PZ kola | Deformace | Vyměnit | Ne |

- 11 Pneumatika PZ kola - Deformace**  
 Umístění: Exteriér (vnější prostor)  
 Způsob opravy: Vyměnit Poznámka:

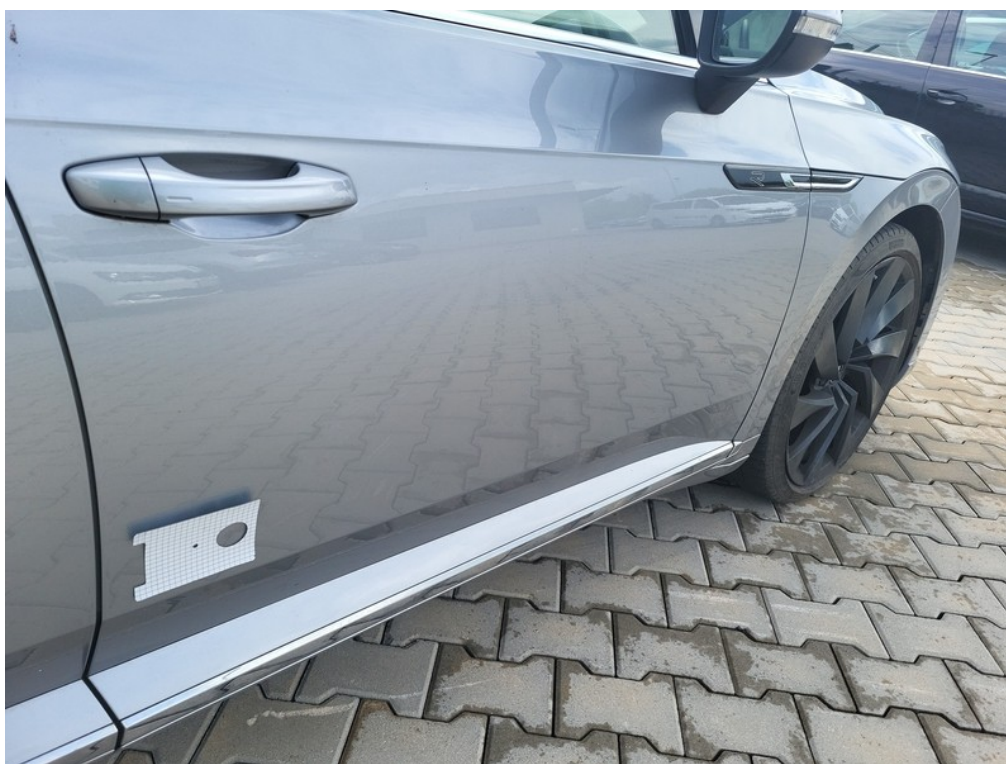
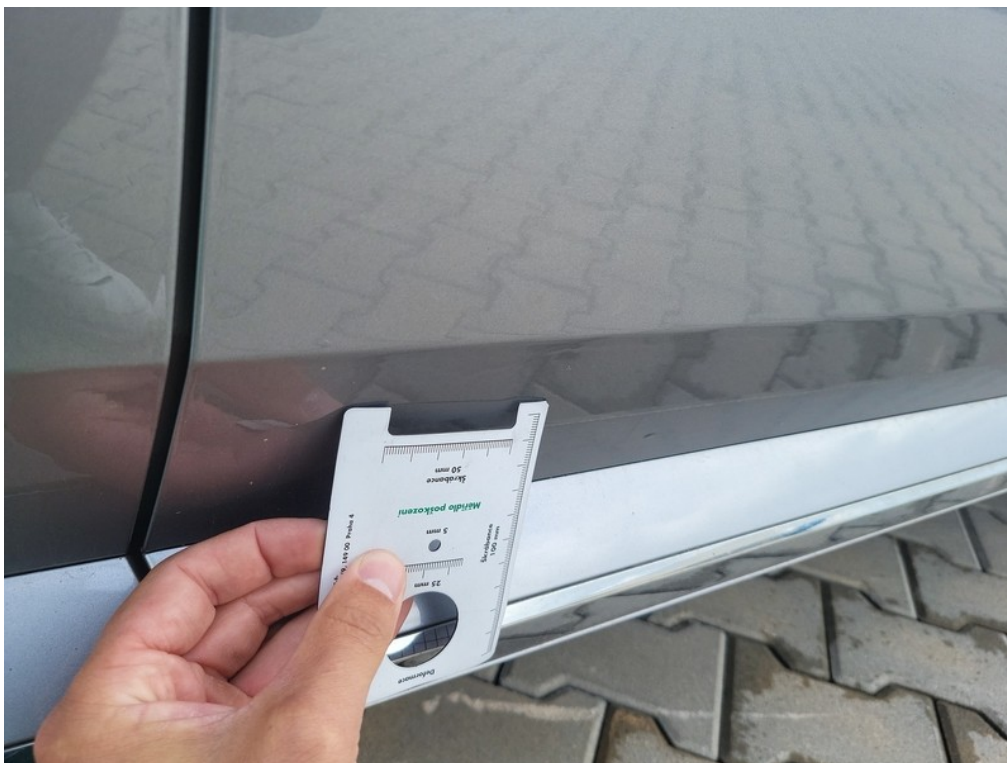
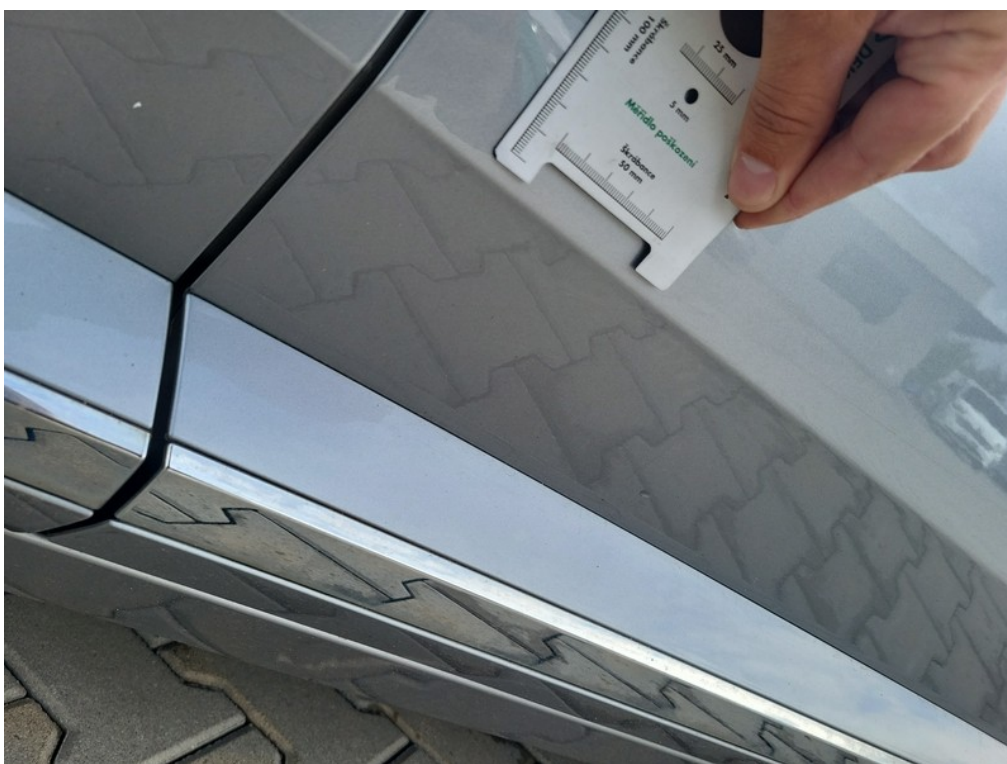
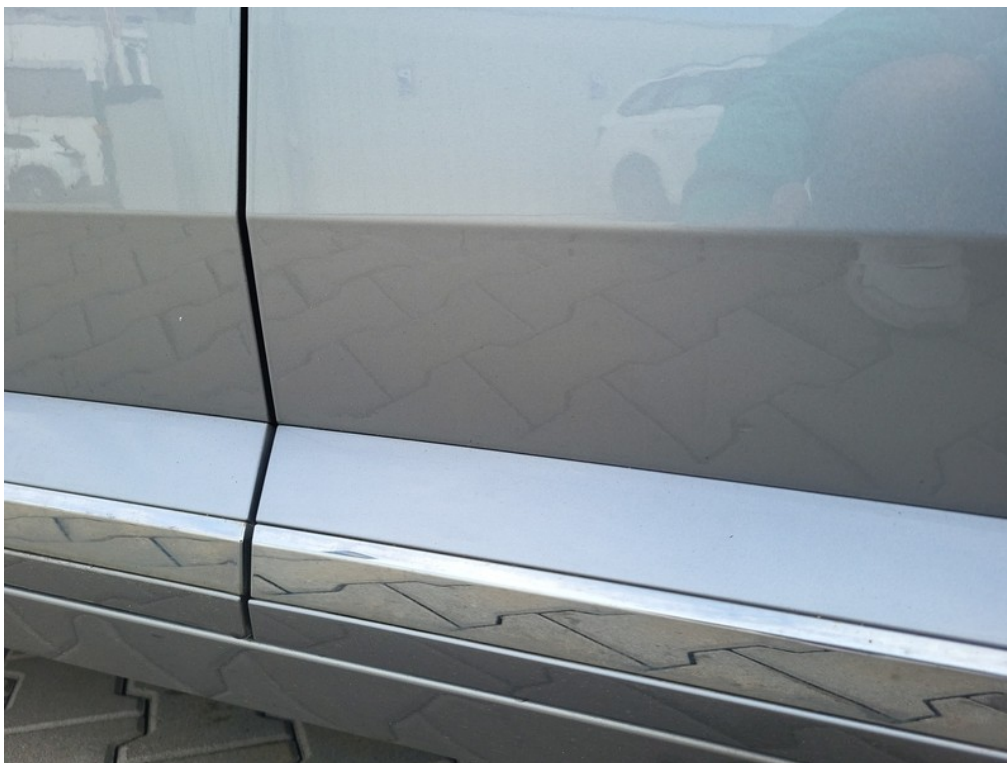
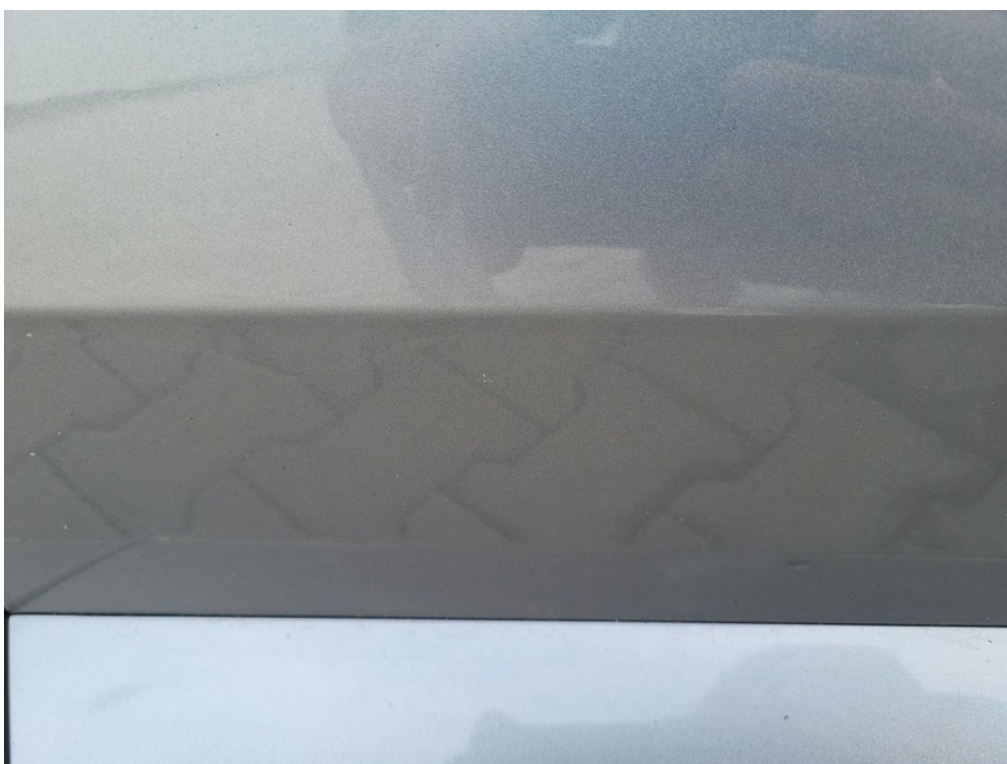
| P.č. | Poškozený díl | Druh poškození | Způsob opravy | Akceptovatelné podle pravidel společnosti |
|---|---|---|---|---|
| 12 | Dveře přední pravé | Lak | Lakovat | Ano |

**12 Dveře přední pravé - Lak**  
Umístění:  
Způsob opravy:

Exteriér (vnější prostor)  
Lakovat

Poznámka: Neodborná oprava,  
stékající barva
