## DEKRA CZ a.s.

### ÚDAJE O VOZIDLE

| Model vozidla: | Volkswagen Arteon Shooting Brake | Provedení: | 2.0 TDI EU6d, R-Line (EURO 6d) |

## SEZNAM POŠKOZENÍ

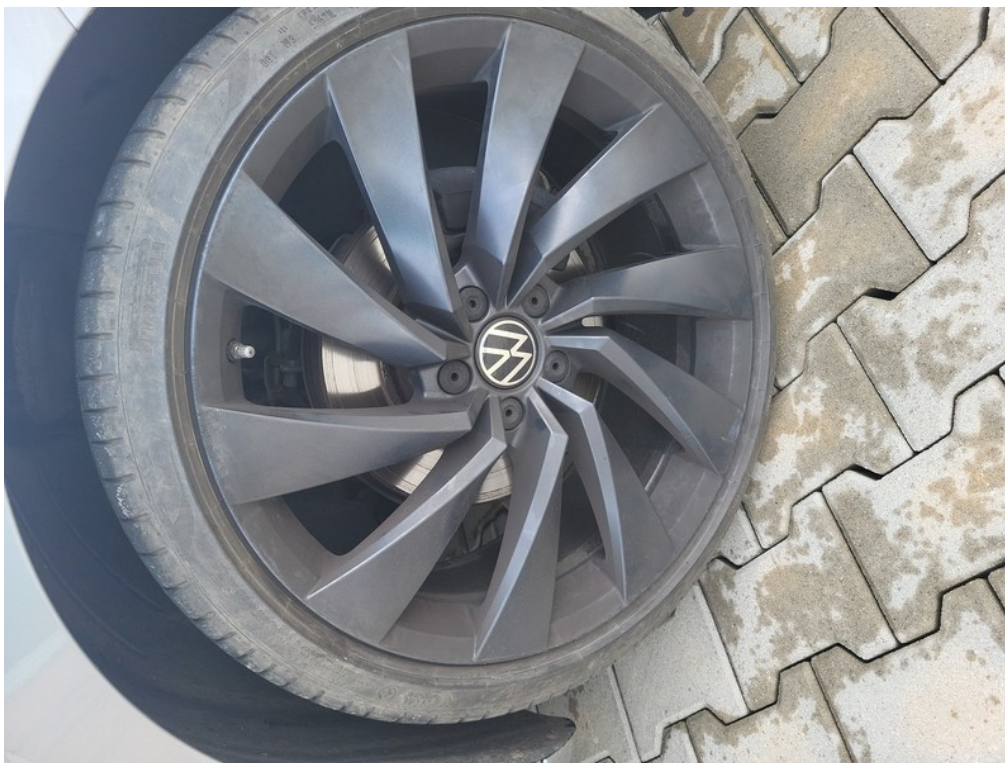
| P.č. | Poškozený díl | Druh poškození | Způsob opravy | Akceptovatelné podle pravidel společnosti |
|---|---|---|---|---|
| 13 | Disk PP kola | Škrábance | Opravit | Ano |

**13 Disk PP kola - Škrábance**  
Umístění:  
Způsob opravy:

Exteriér (vnější prostor)  
Opravit

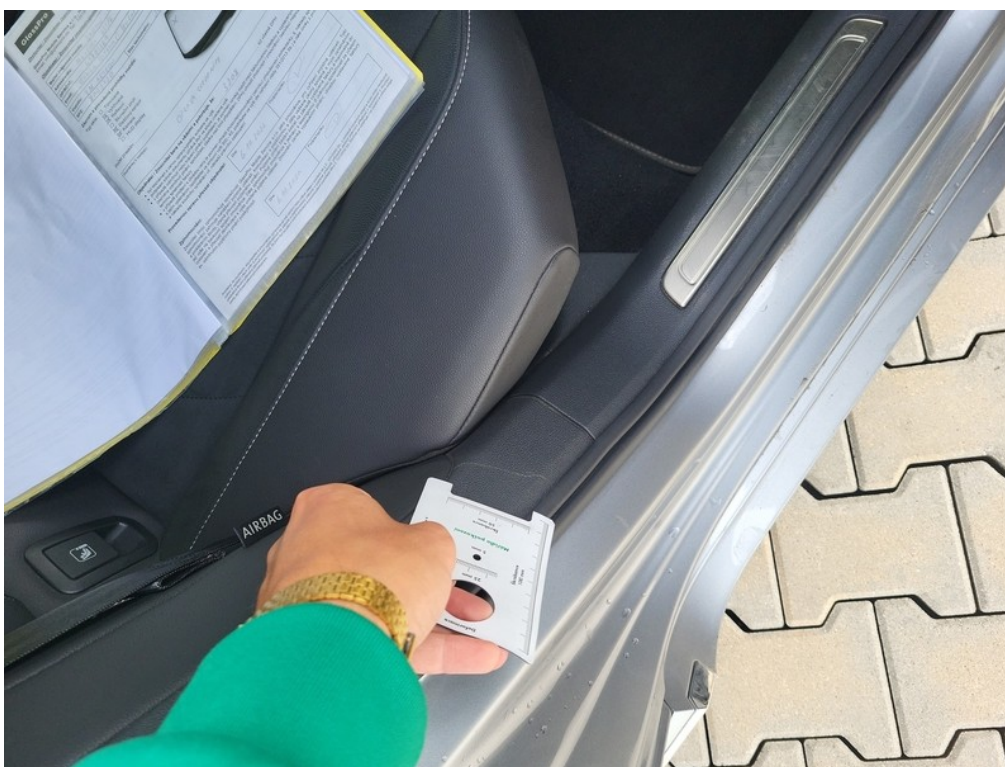
**14 Vnitřní kryt pravého C-sloupku dolní - Škrábance**  
Umístění:  
Způsob opravy:

Interiér (vnitřní prostor)  
Vyměnit

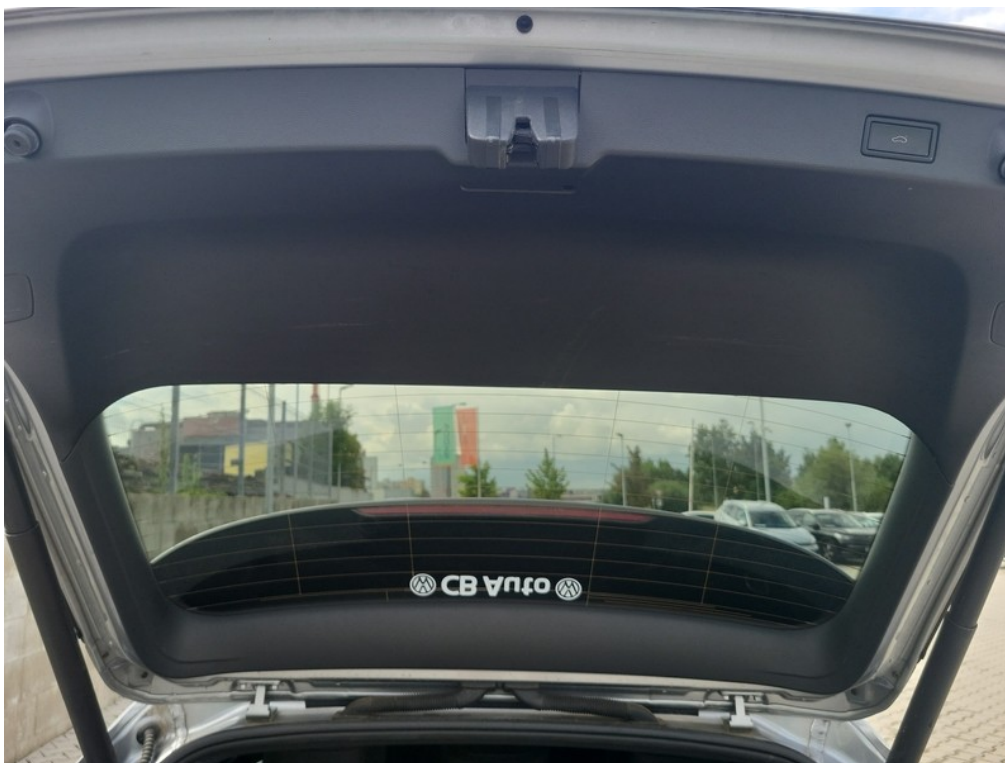
- 15 **Plastový kryt víka zav. prostoru - Škrábance**  
Umístění: Interiér (vnitřní prostor)  
Způsob opravy: Vyměnit

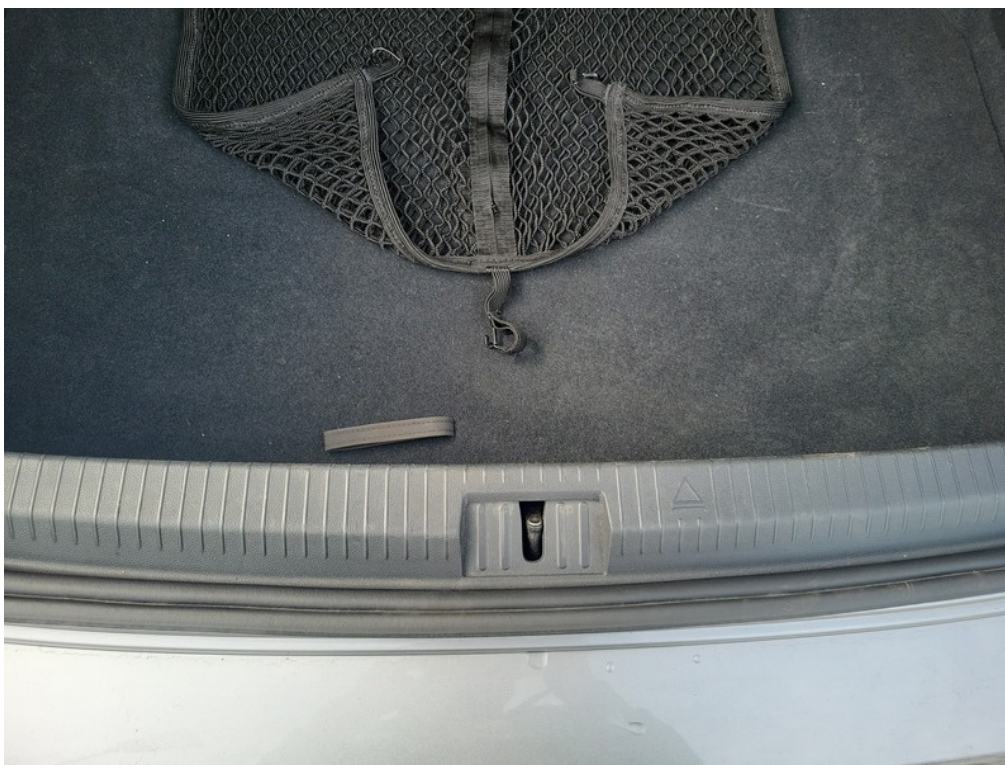
- 16 **Kryt zadního čela - Škrábance**  
Umístění: Interiér (vnitřní prostor)  
Způsob opravy: Vyměnit

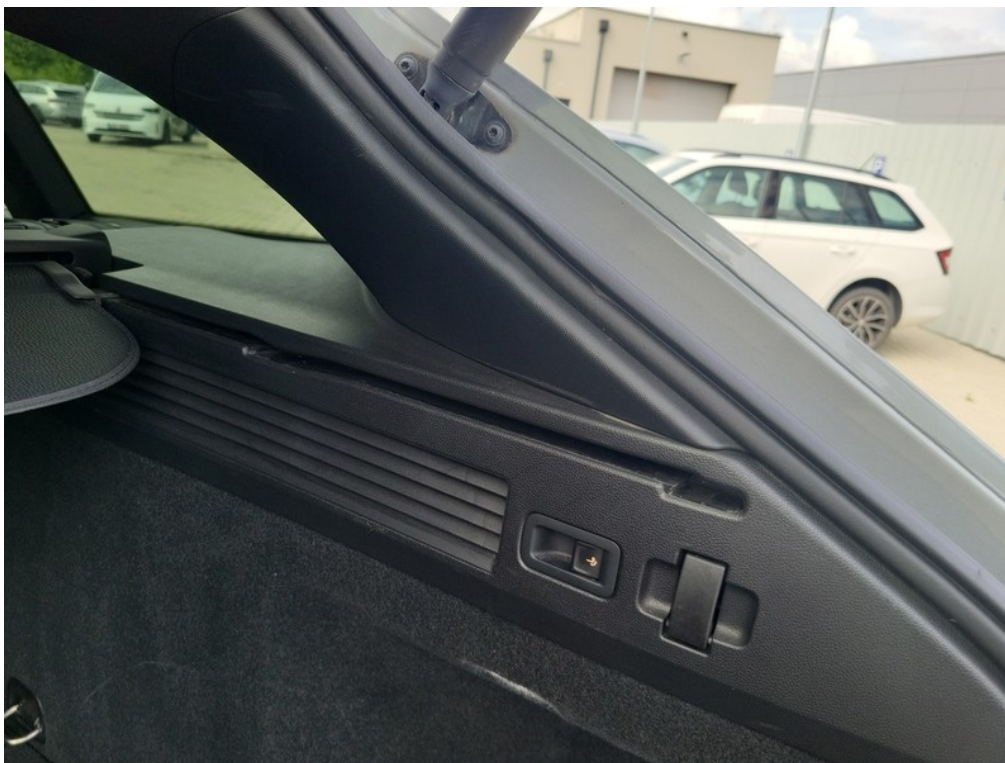
- 17** **Boční výplň zav. prostoru P - Škrábance**  
 Umístění: Interiér (vnitřní prostor)  
 Způsob opravy: Vyměnit

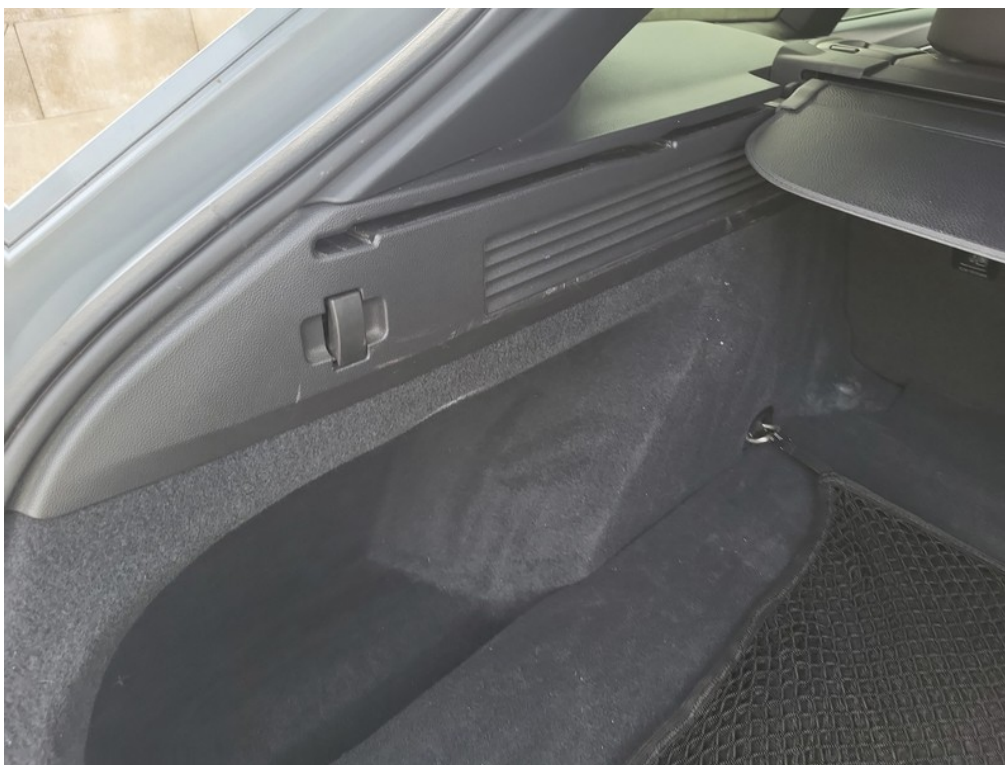
- 18** **Boční výplň zav. prostoru L - Škrábance**  
 Umístění: Interiér (vnitřní prostor)  
 Způsob opravy: Vyměnit

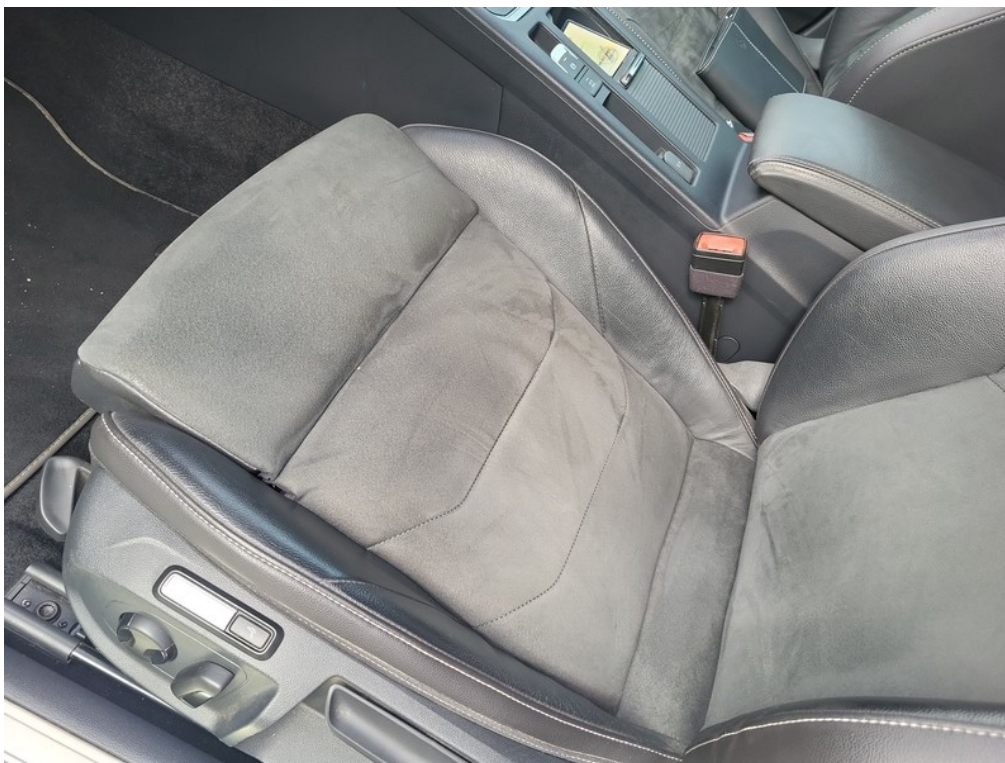
- 19 Potah sedáku sedadla řidiče - Opotřebení**  
 Umístění: Interiér (vnitřní prostor)  
 Způsob opravy: Vyměnit

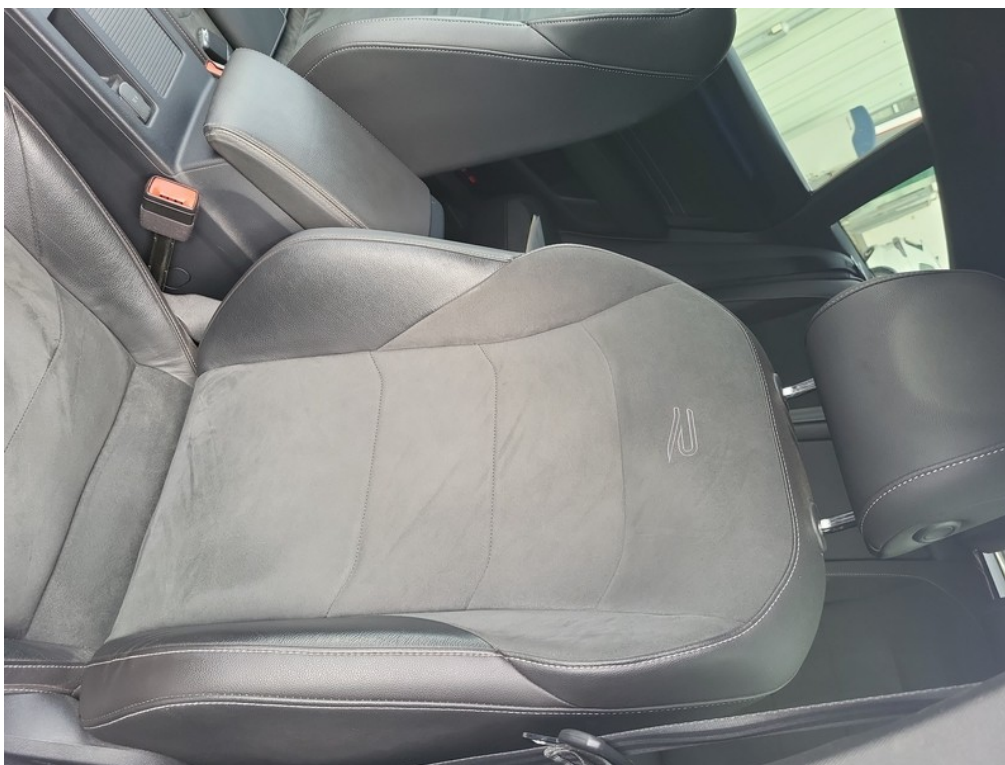
- 20 Potah opěradla sedadla řidiče - Opotřebení**  
 Umístění: Interiér (vnitřní prostor)  
 Způsob opravy: Vyměnit

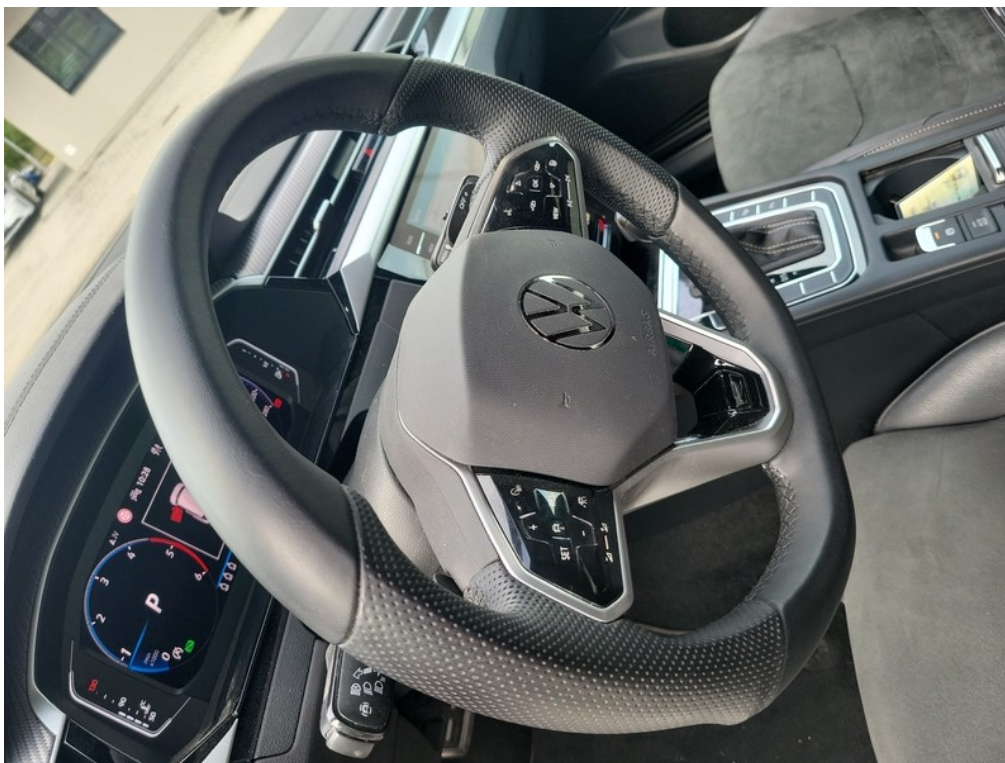
**21 Volant - Opotřebení**  
Umístění:  
Způsob opravy:

Interiér (vnitřní prostor)  
Vyměnit

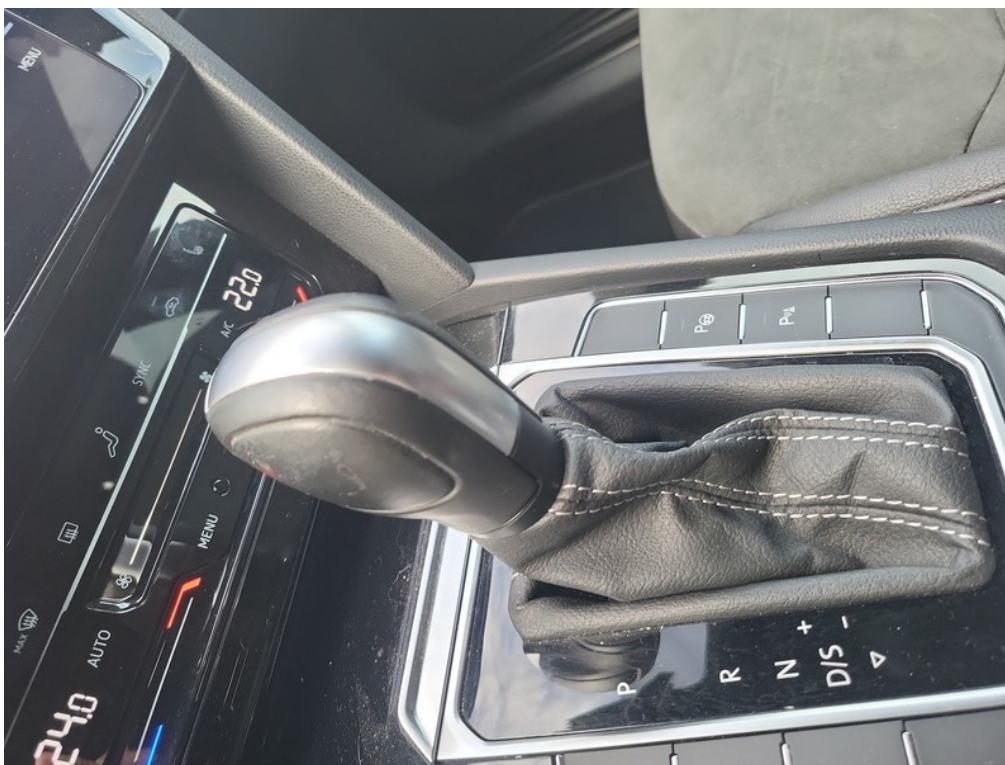
**22 Řadící páka - Opotřebení**  
Umístění:  
Způsob opravy:

Interiér (vnitřní prostor)  
Vyměnit

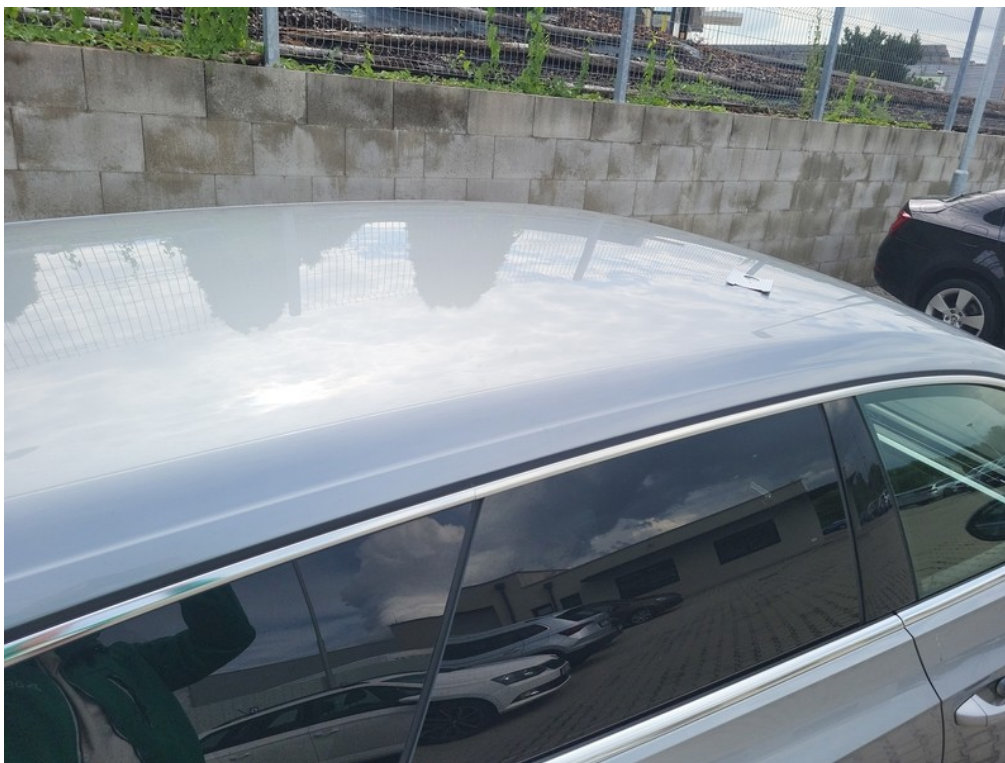
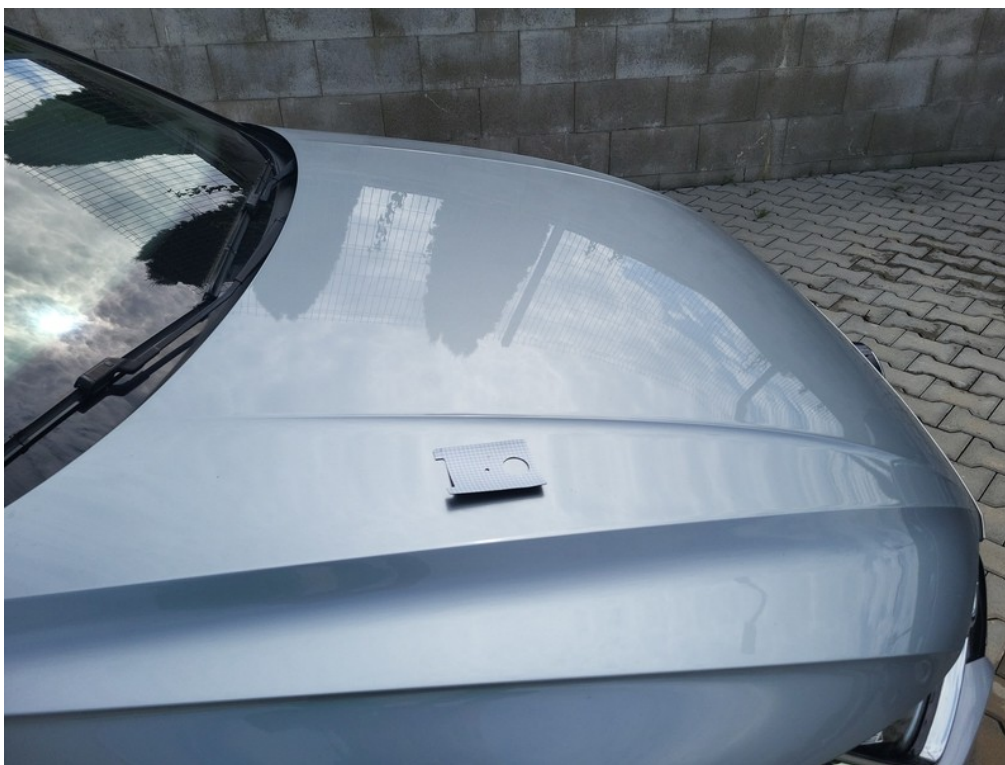
23 Celková plocha karoserie - Jamky od krup  
Umístění: Ostatní  
Způsob opravy: Opravit

Poznámka: Střecha 4 Víko  
motoru 9

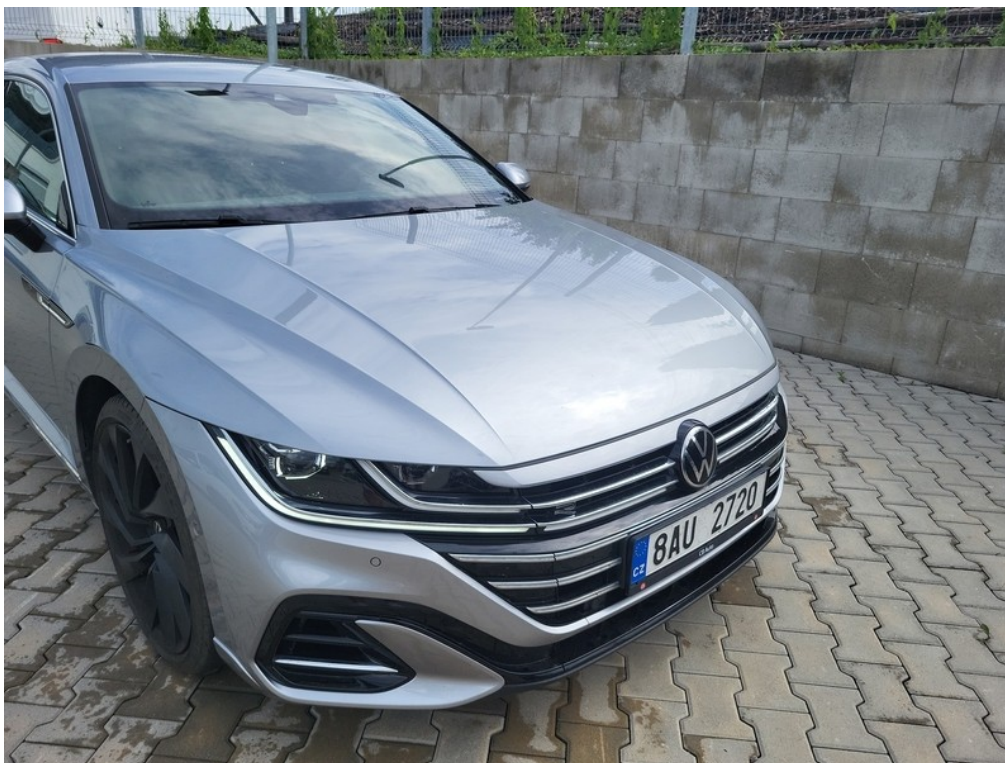
**24** Přední část vozidla - Poškození od odletujícího kamení  
Umístění: Ostatní  
Způsob opravy: Opravit

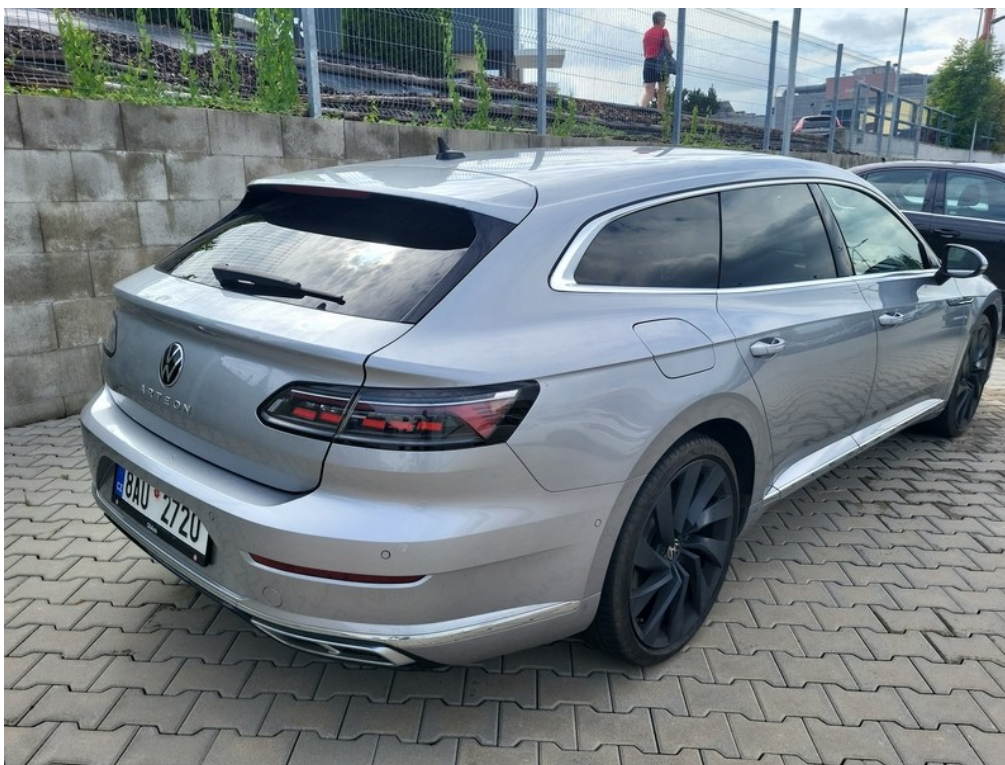
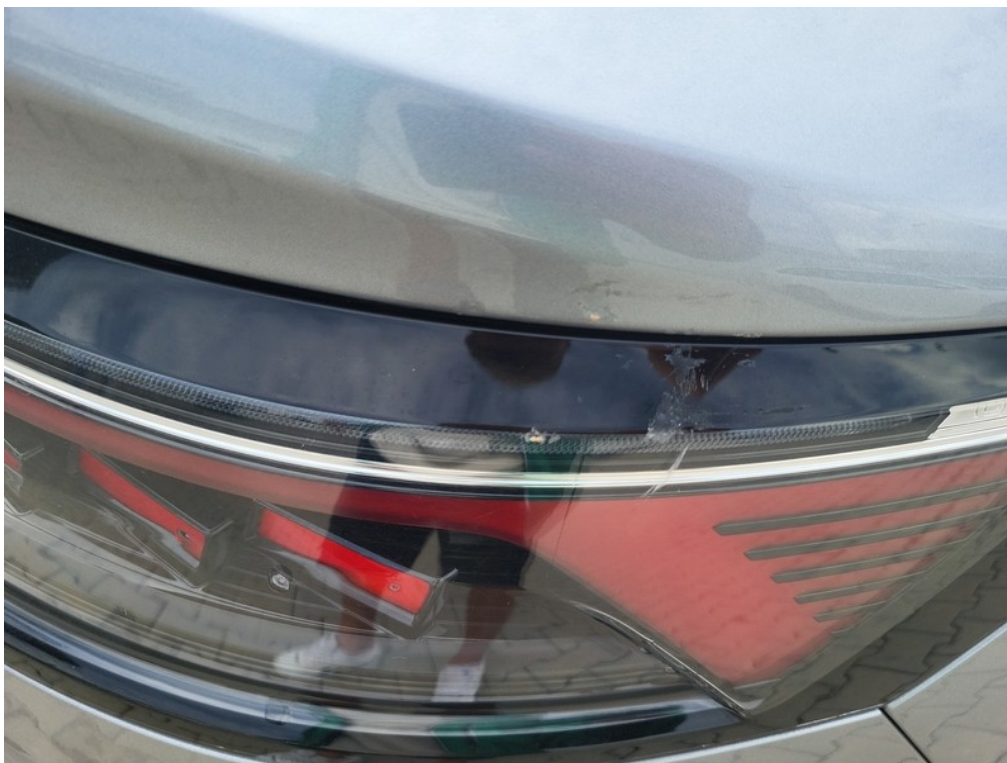
**25** Celková plocha karoserie - Škrábance  
Umístění: Ostatní  
Způsob opravy: Vyleštit
